# 查定認證書

### 車輛查定認證說明

認證編號:1070293

車 號：	<u>AFM-0638</u>	式 樣：	<u>轎式</u>
廠 牌：	<u>福特六和</u>	排 氣 量：	<u>1596cc.</u>
型 式：	<u>C346-6W</u>	手 / 自 排：	<u>自排</u>
年 份：	<u>2013.10</u>	引 擎 號 碼：	<u>D2605998W</u>
顏 色：	<u>白</u>	車 身 號 碼：	<u>D2602215W</u>

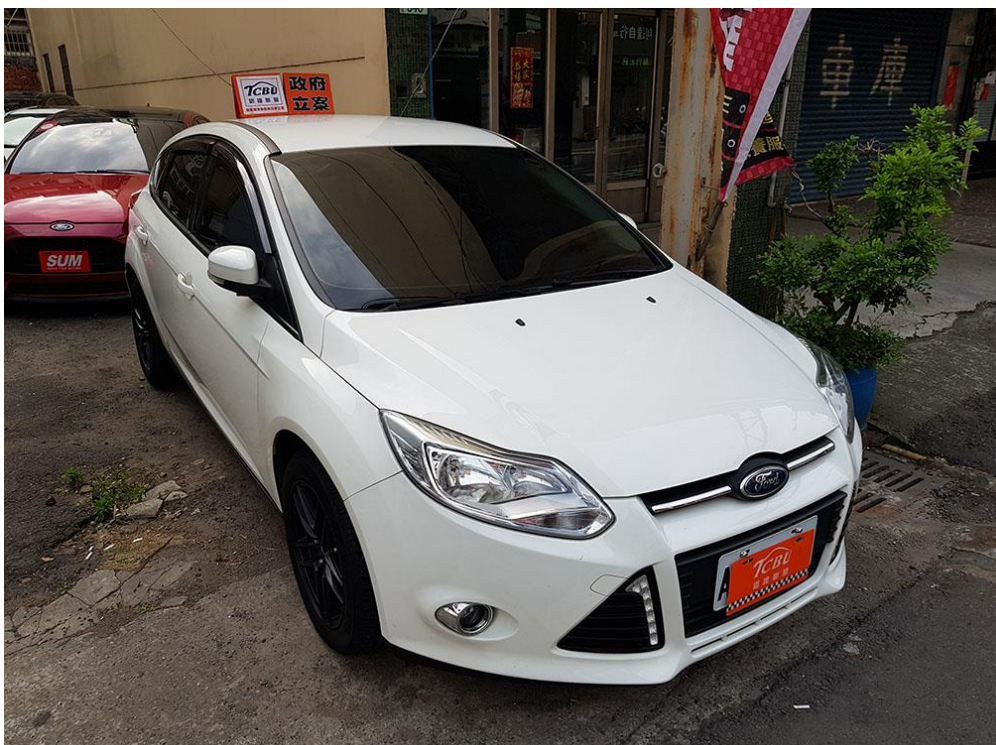
1. 車號 AFM-0638 車頭全貌。

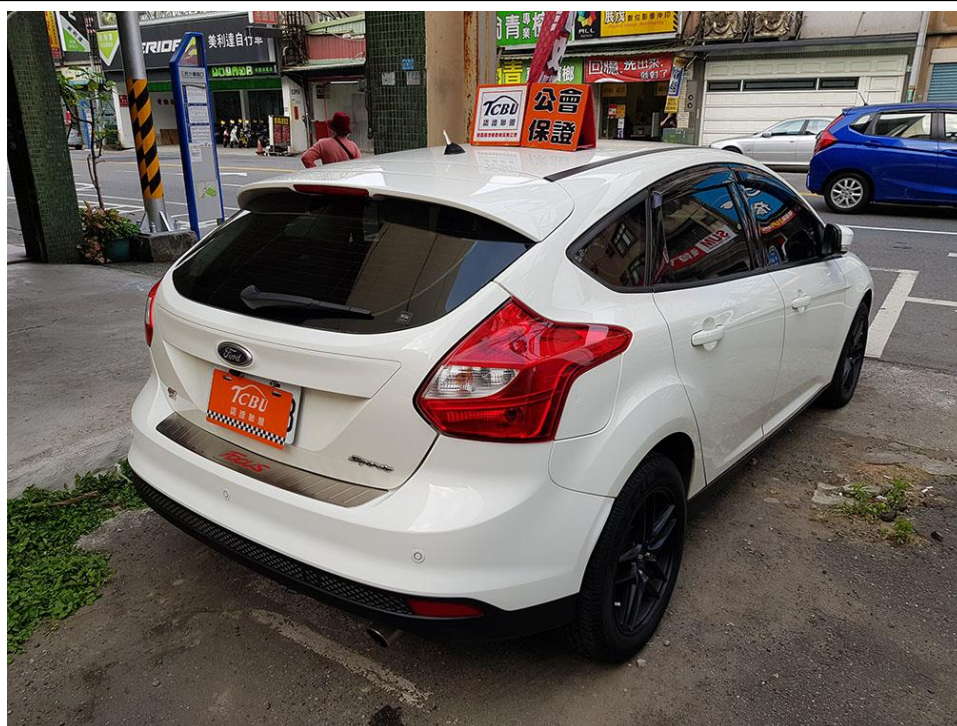
2. 車號 AFM-0638 車尾全貌。

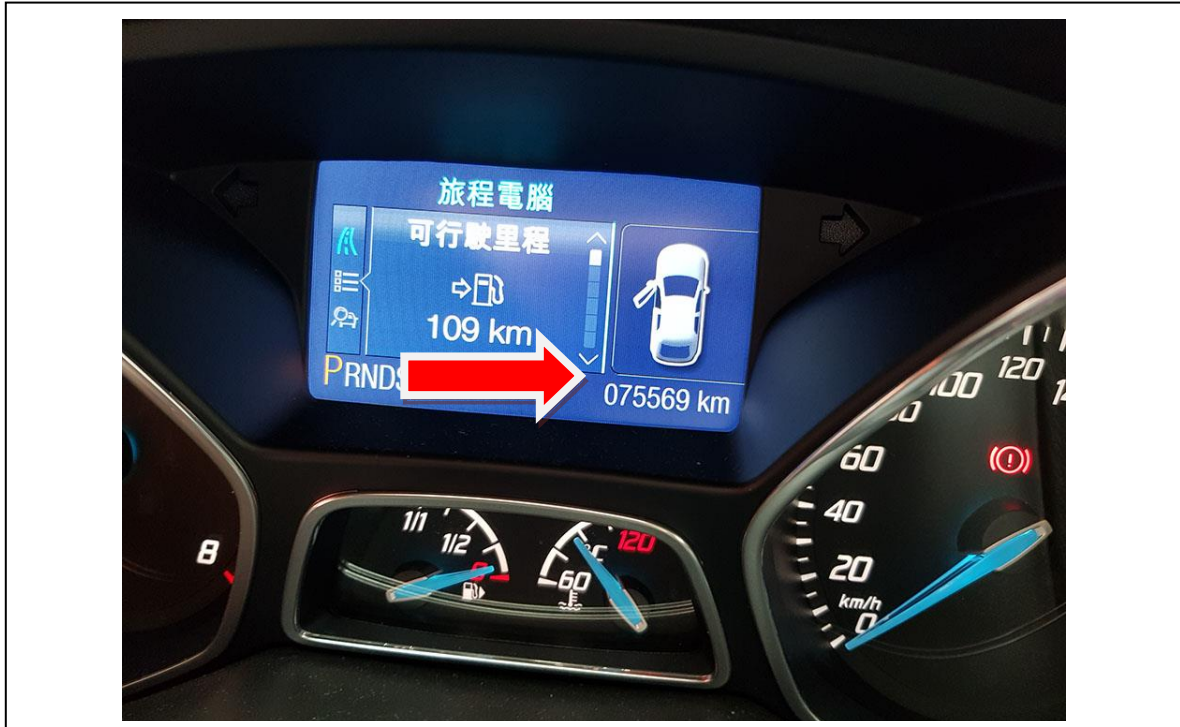
3. 車號 AFM-0638 里程公里數 75569KM。

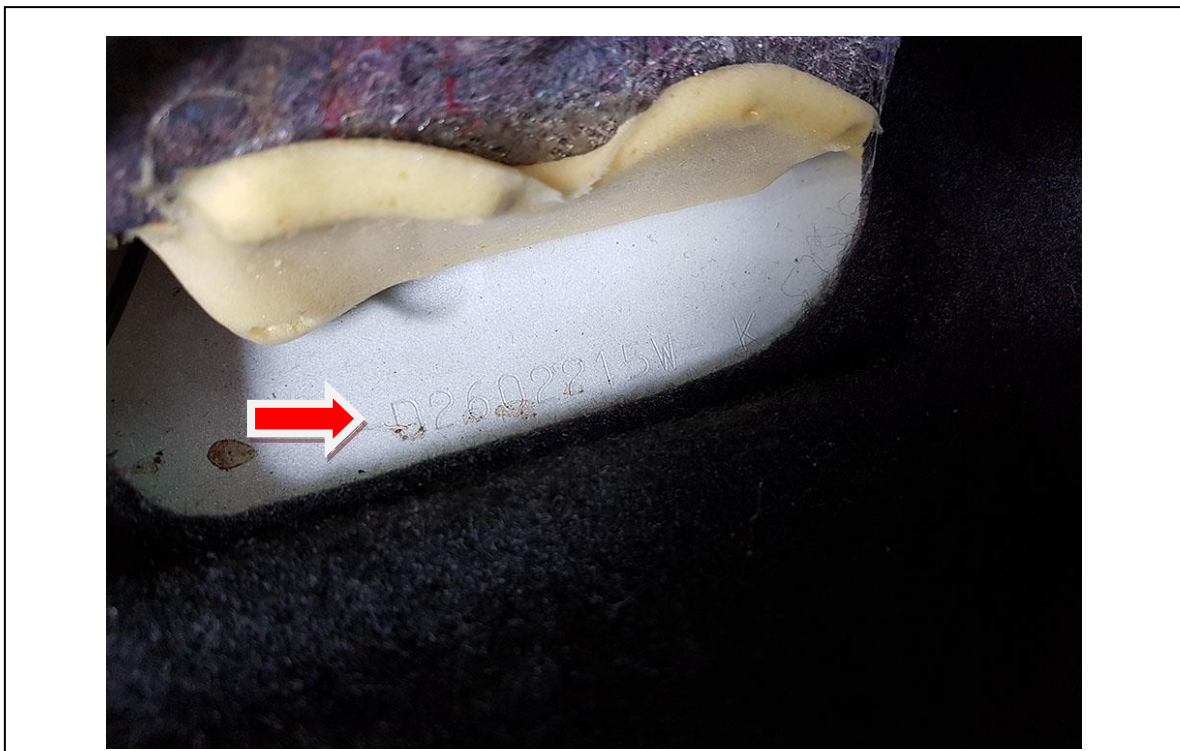
4. 車號 AFM-0638 車身號碼 D2602215W。
