# 查定認證書

### 車輛查定認證說明

認證編號:1070517

車 號：	<u>AGJ-2926</u>	式 樣：	<u>轎式</u>
廠 牌：	<u>福特六和</u>	排 氣 量：	<u>1999cc.</u>
型 式：	<u>C346-8W</u>	手 / 自 排：	<u>自排</u>
年 份：	<u>2014.04</u>	引 擎 號 碼：	<u>E2804290W</u>
顏 色：	<u>紅</u>	車 身 號 碼：	<u>E2803449W</u>

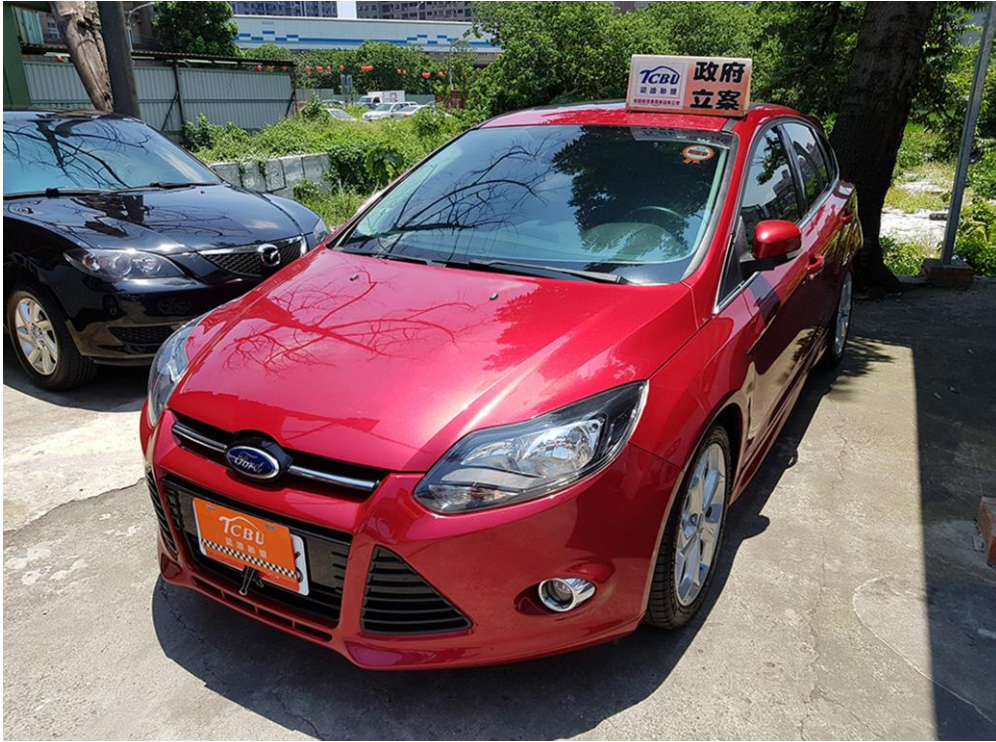
1. 車號 AGJ-2926 車頭全貌。

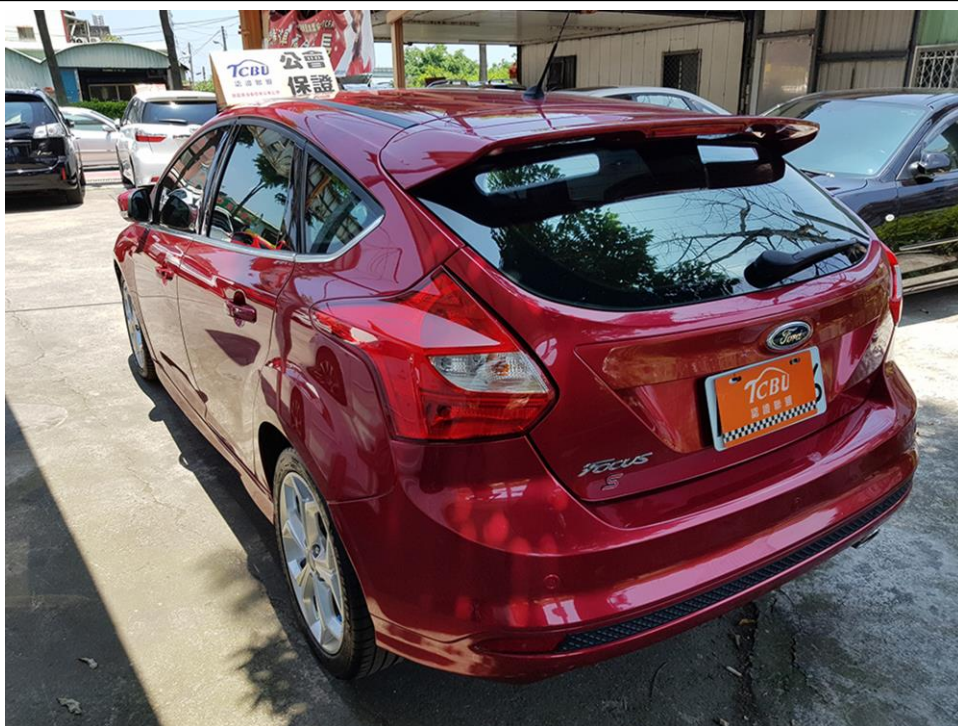
2. 車號 AGJ-2926 車尾全貌。

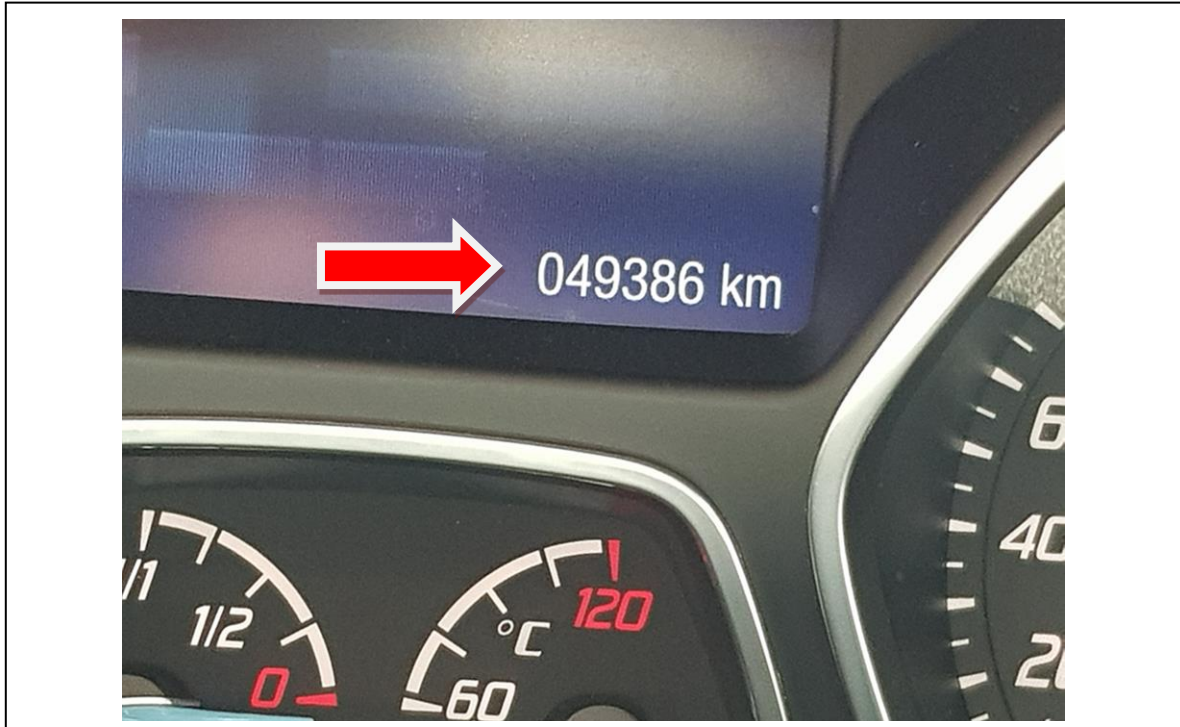
3. 車號 AGJ-2926 里程公里數 49386KM。

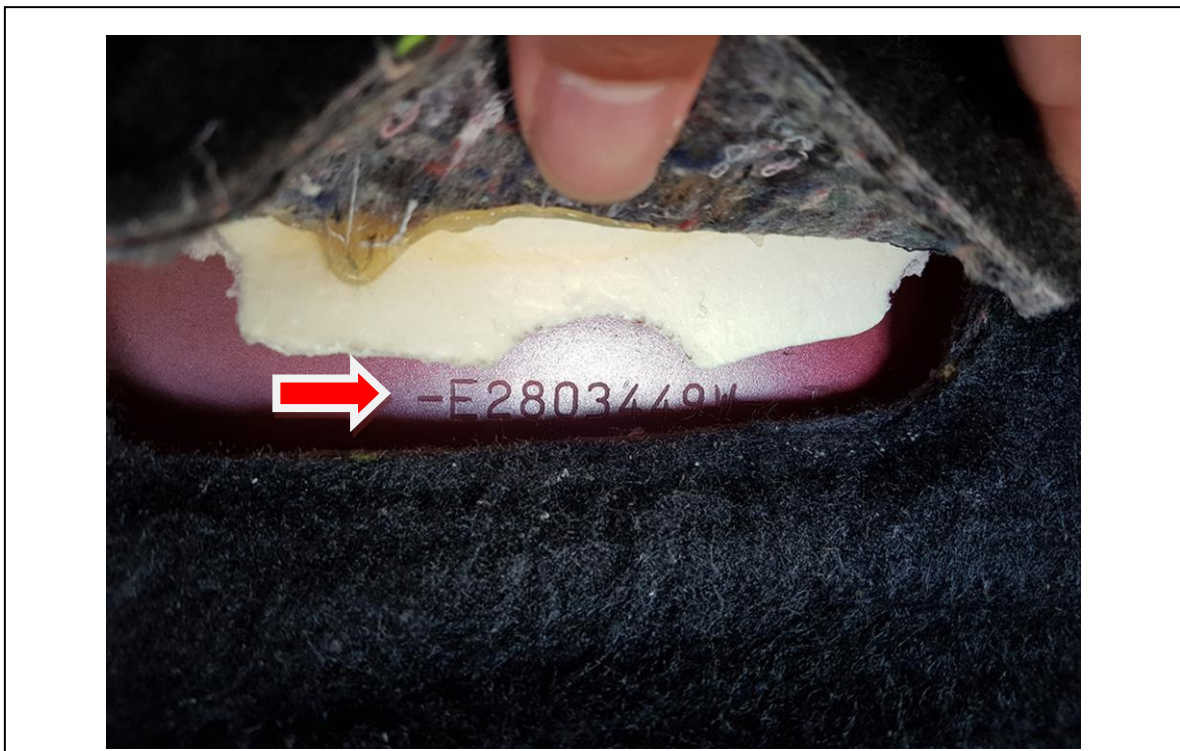
4. 車號 AGJ-2926 車身號碼 E2803449W。
