# 查定認證書

# 桃園市汽車商業同業公會

認證編號:1071321

車 號：	<u>ATD-6163</u>	式 樣：	<u>轎式 HID 頭燈</u>
廠 牌：	<u>福特六和</u>	排 氣 量：	<u>1499cc.</u>
型 式：	<u>C346-8X</u>	手 / 自 排：	<u>自 排</u>
年 份：	<u>2017.05</u>	引 擎 號 碼：	<u>H2808915X</u>
顏 色：	<u>黑</u>	車 身 號 碼：	<u>H2U01456X</u>

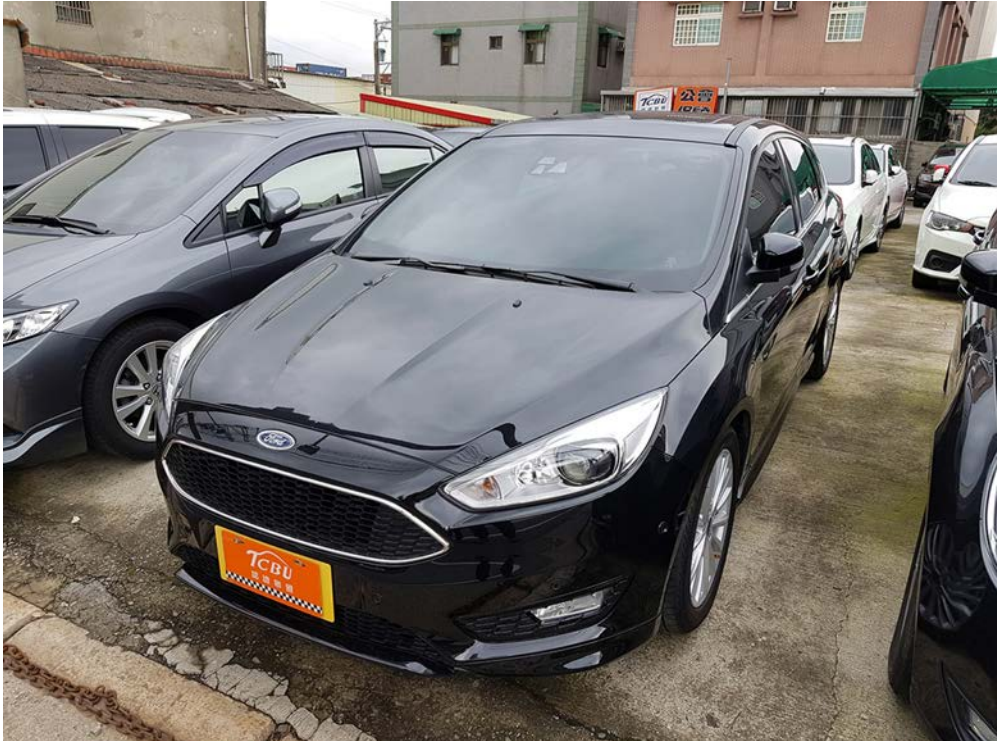
1. 車號 ATD-6163 車頭全貌。

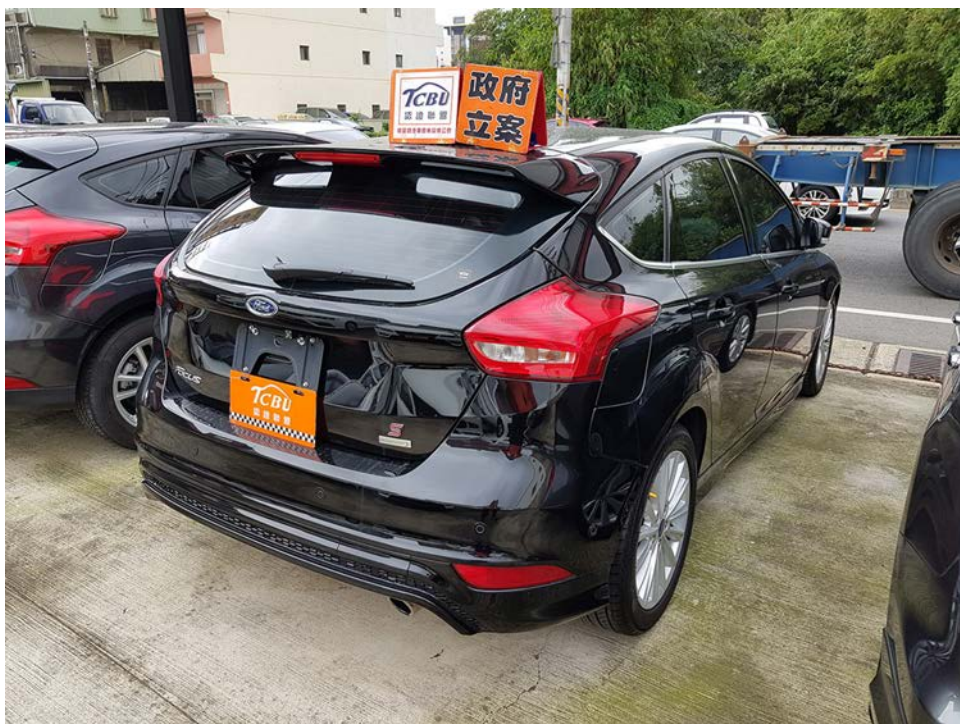
2. 車號 ATD-6163 車尾全貌。

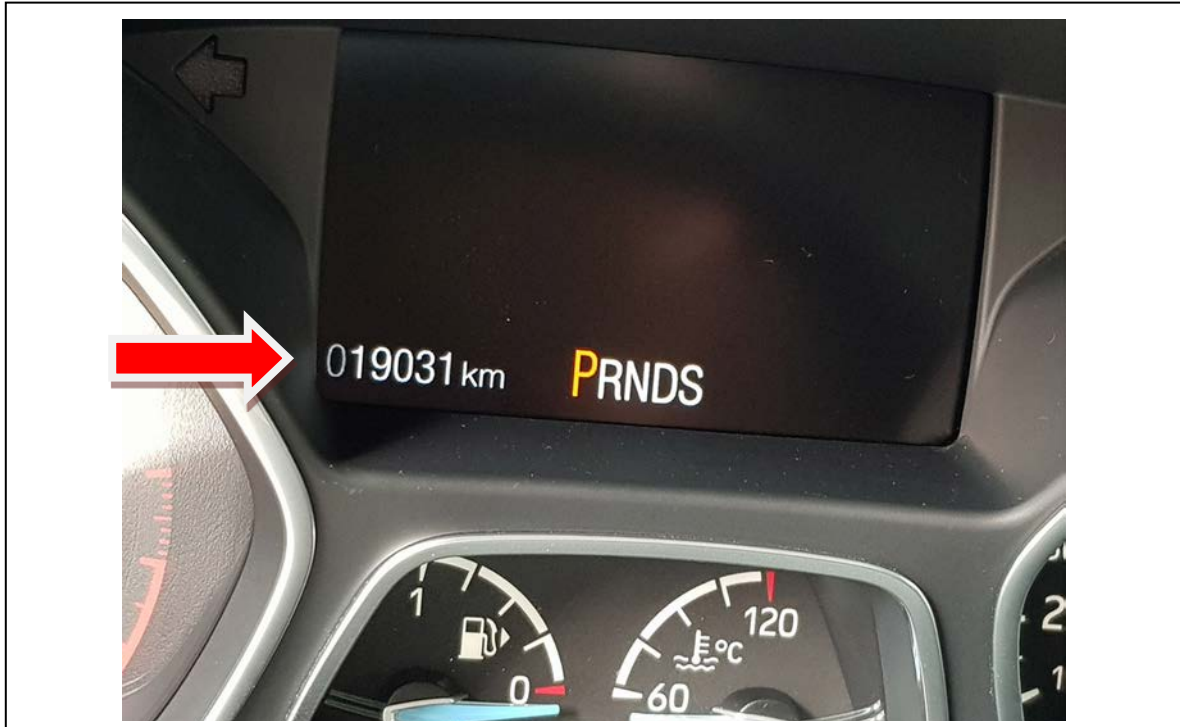
3. 車號 ATD-6163 里程公里數 19031KM。

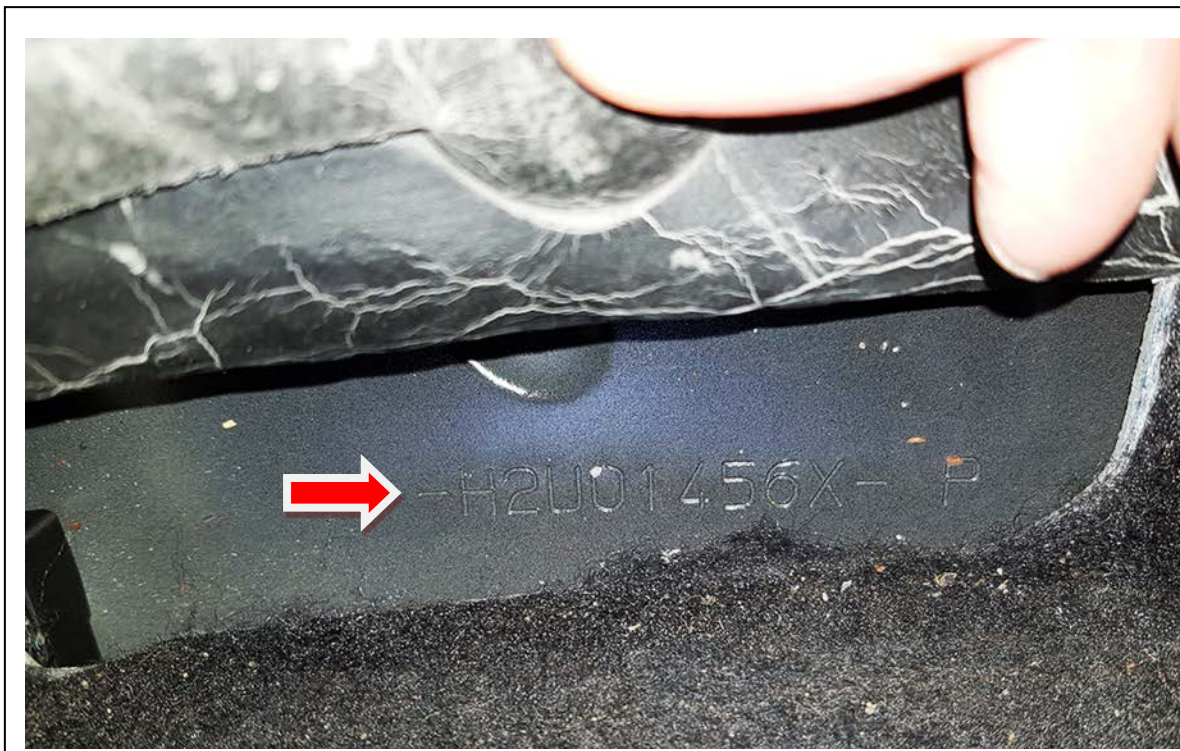
4. 車號 ATD-6163 車身號碼 H2U01456X。
