# 查定認證書

### 車輛查定認證說明

認證編號:1071432

車 號：	<u>AKN-0003</u>	式 樣：	<u>旅行式 HID 頭燈</u>
廠 牌：	<u>本田</u>	排 氣 量：	<u>2354cc.</u>
型 式：	<u>CR-V2.4VTi-S</u>	手 / 自 排：	<u>自排</u>
年 份：	<u>2012.10</u>	引 擎 號 碼：	<u>K24Z99200033</u>
顏 色：	<u>深棕</u>	車 身 號 碼：	<u>RKTRM3850DF010040</u>

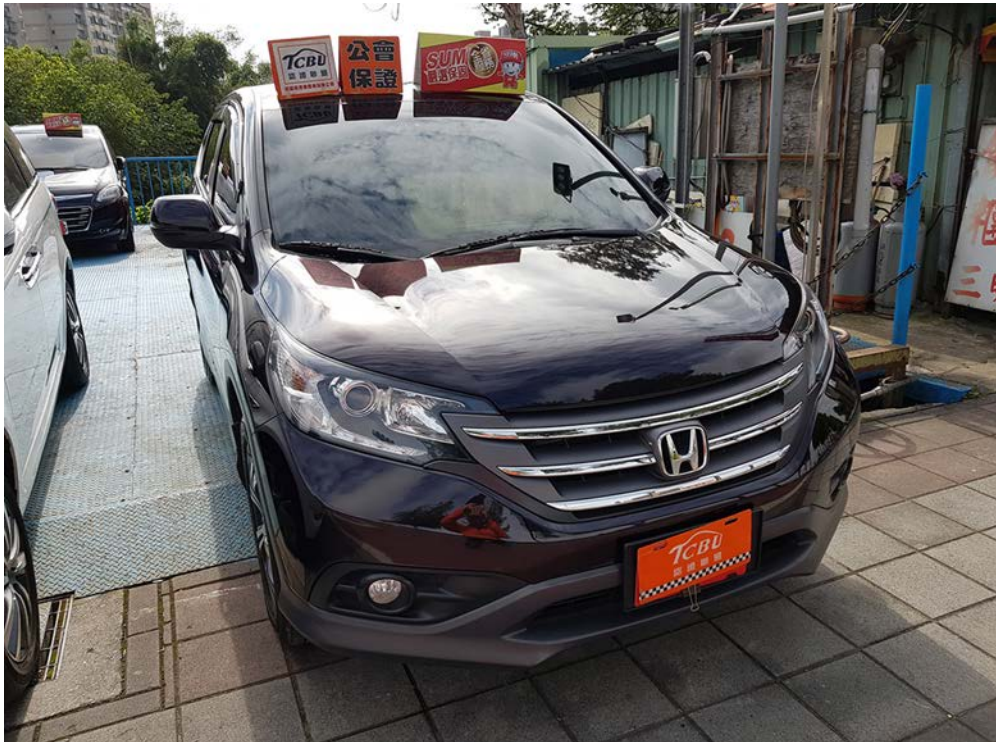
1. 車號 AKN-0003 車頭全貌。

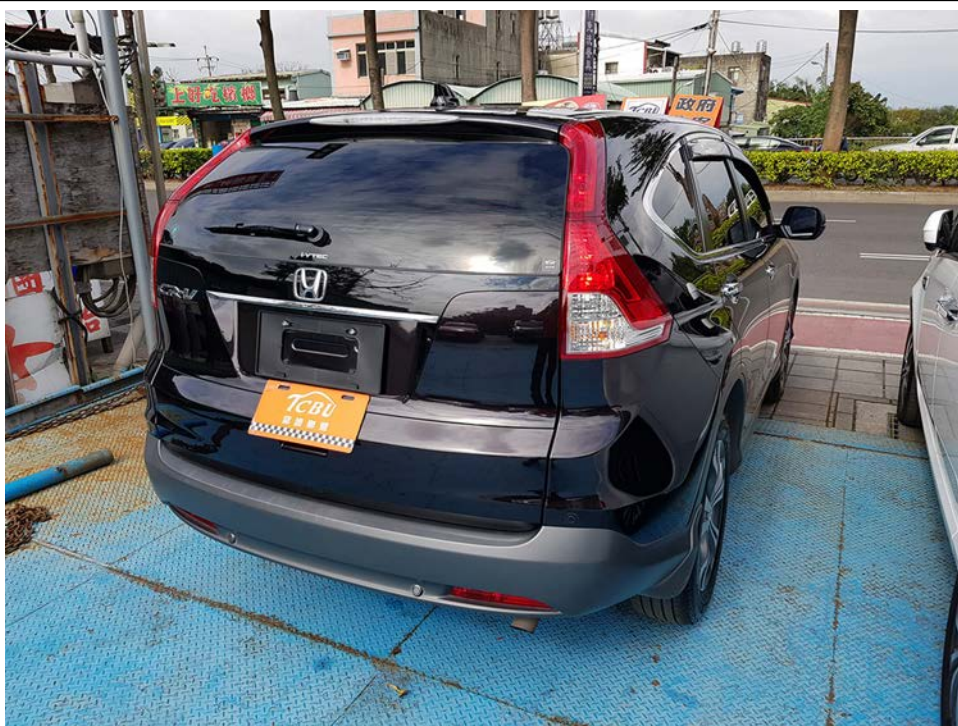
2. 車號 AKN-0003 車尾全貌。

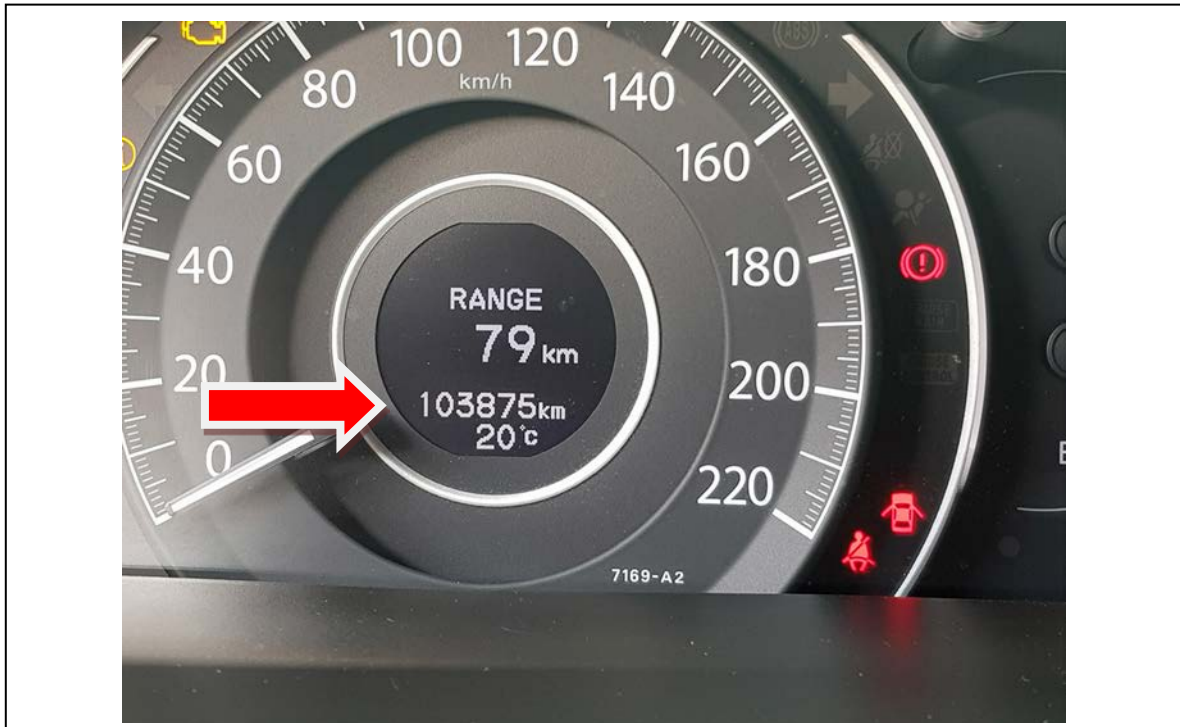
3. 車號 AKN-0003 里程公里數 103875KM。

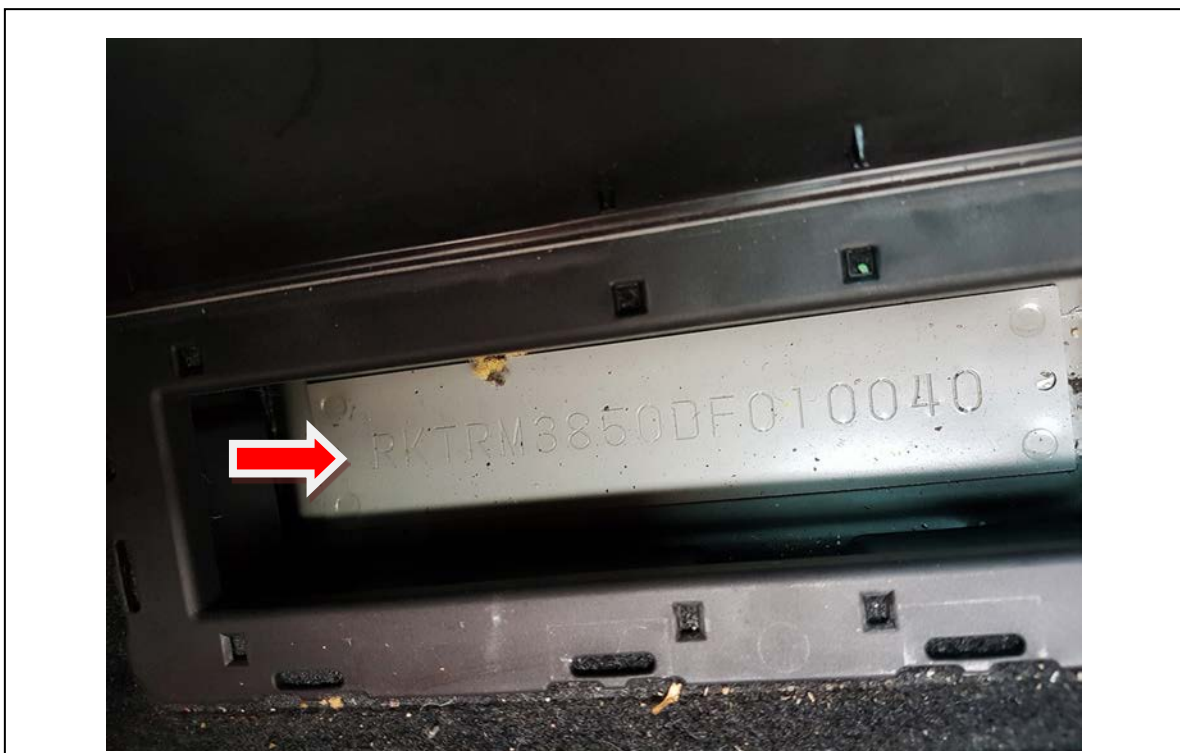
4. 車號 AKN-0003 車身號碼 RKTRM3850DF010040。
