# 查定認證書

認證編號:1071463

車 號：	<u>6498-RY</u>	式 樣：	<u>轎式</u>
廠 牌：	<u>國瑞</u>	排 氣 量：	<u>1497cc.</u>
型 式：	<u>NCP91L-AHPGKR</u>	手 / 自 排：	<u>自排</u>
年 份：	<u>2007.06</u>	引 擎 號 碼：	<u>X595880</u>
顏 色：	<u>灰</u>	車 身 號 碼：	<u>NCP91~9013383</u>

## 車輛查定認證報告

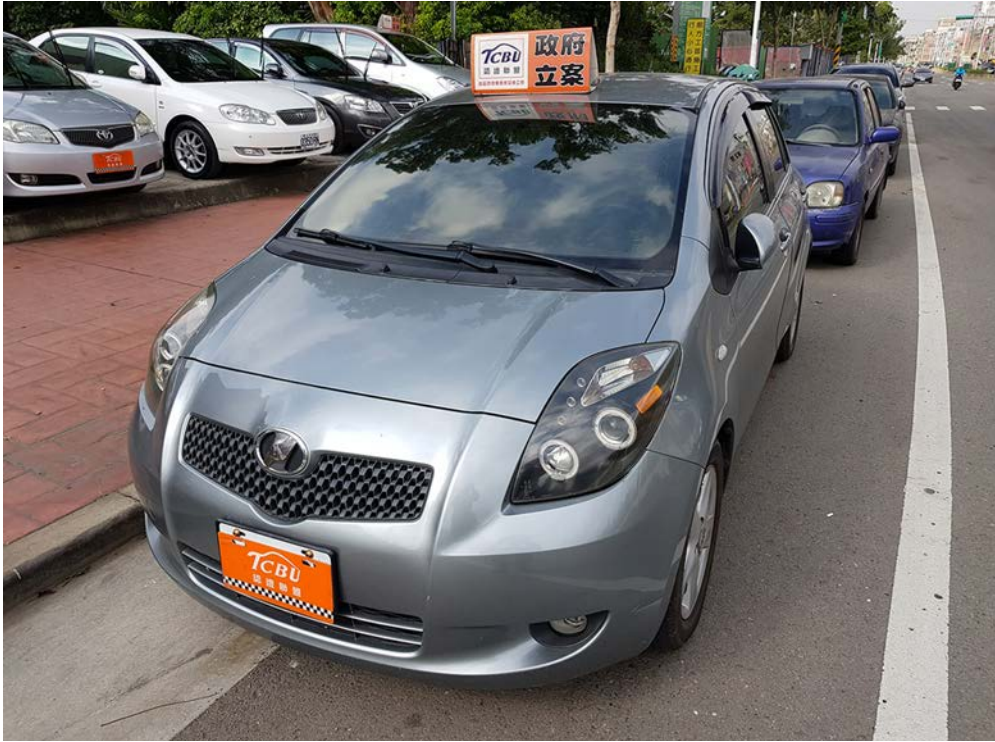
1. 車號 6498-RY 車頭全貌。

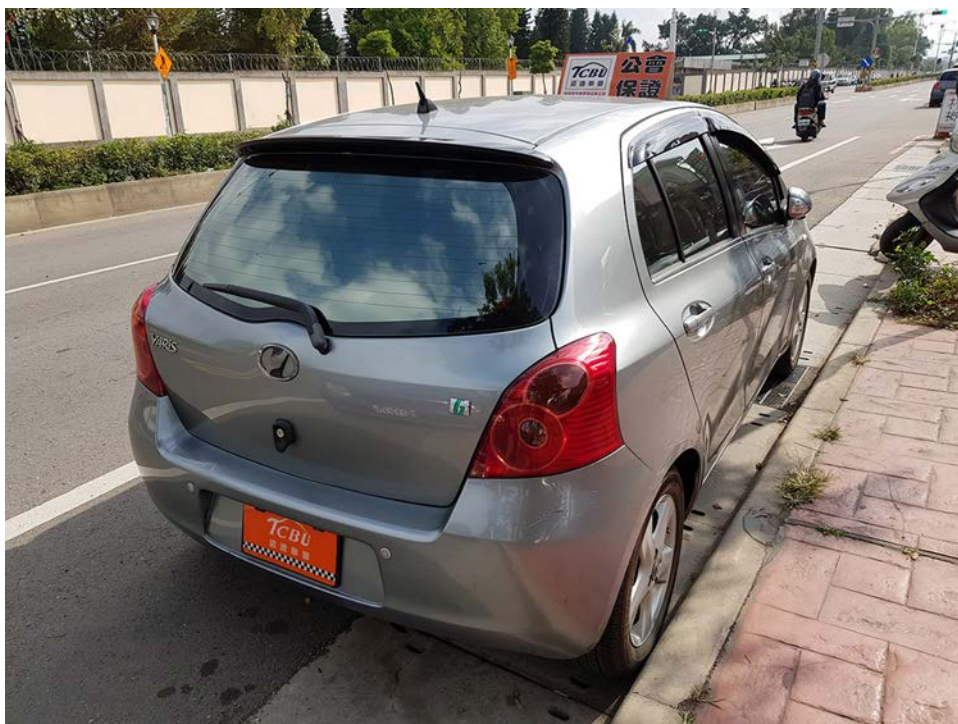
2. 車號 6498-RY 車尾全貌。

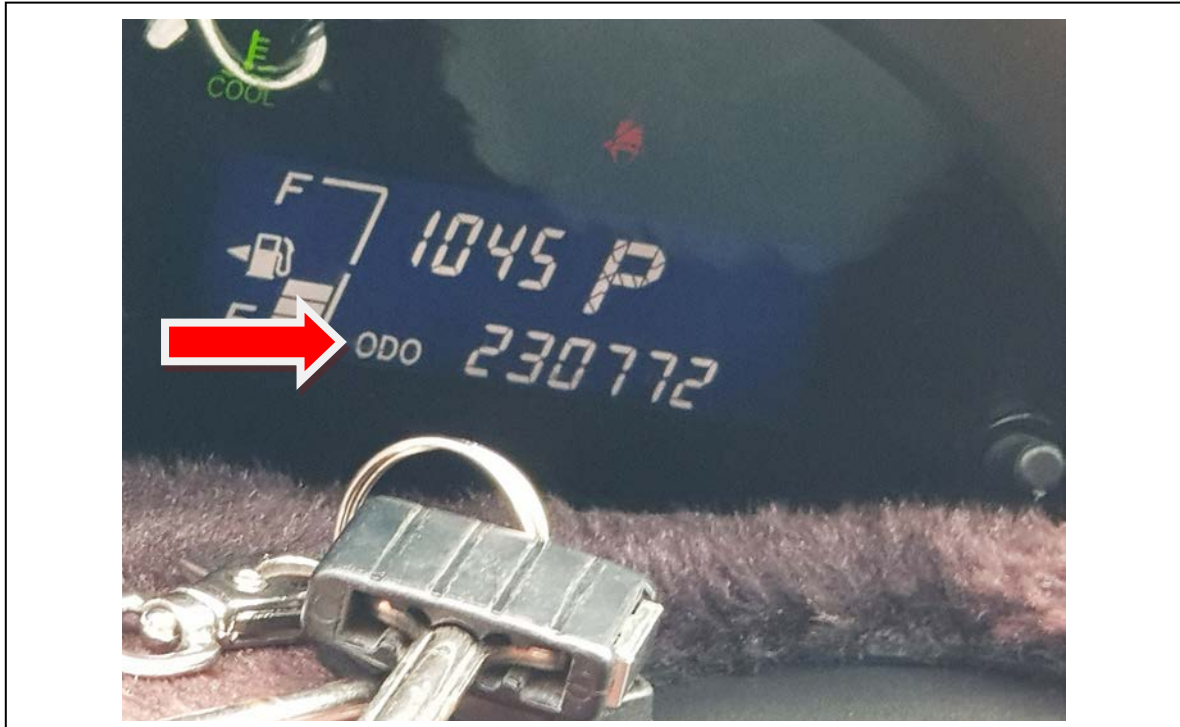
3. 車號 6498-RY 里程公里數 230772KM。

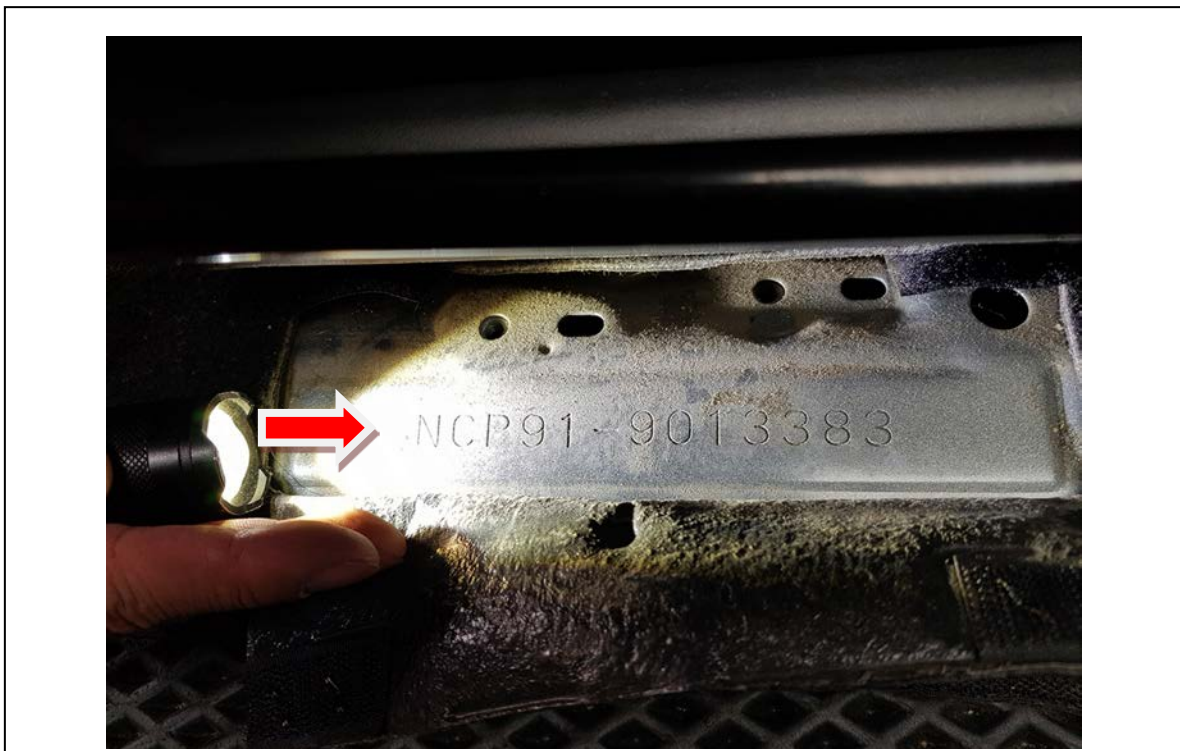
4. 車號 6498-RY 車身號碼 NCP91~9013383。
