查定認證書

認證編號:1080187

| 車 號： | <u>7119-QG</u> | 式 樣： | <u>轎式</u> |

查定時間：108 年 03 月 06 日

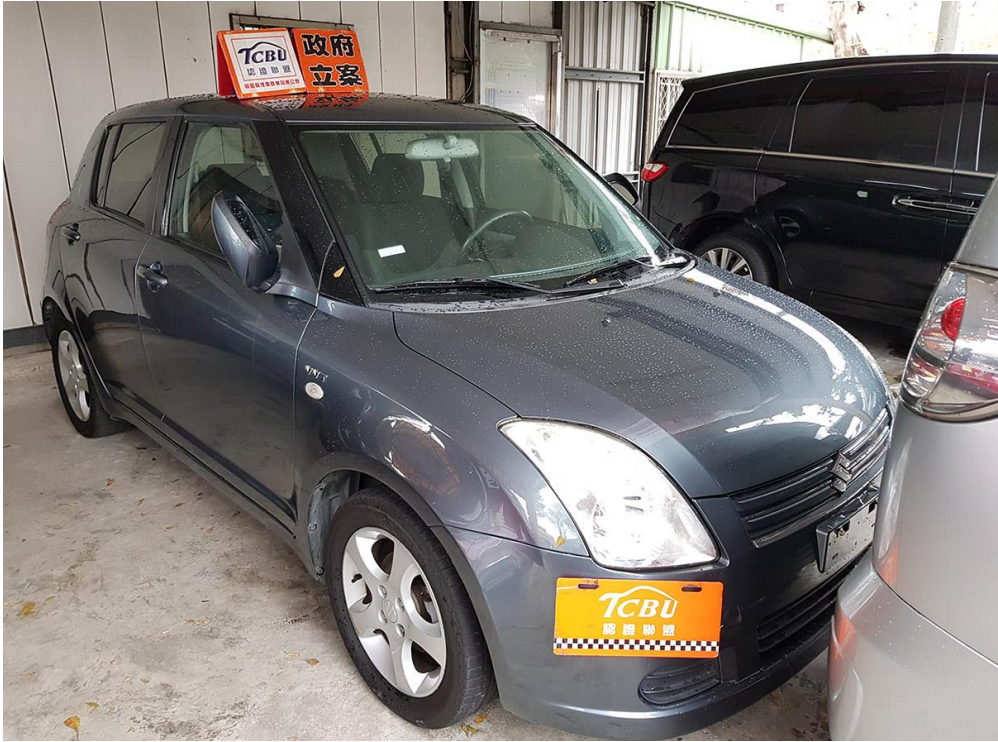
1. 車號 7119-QG 車頭全貌。

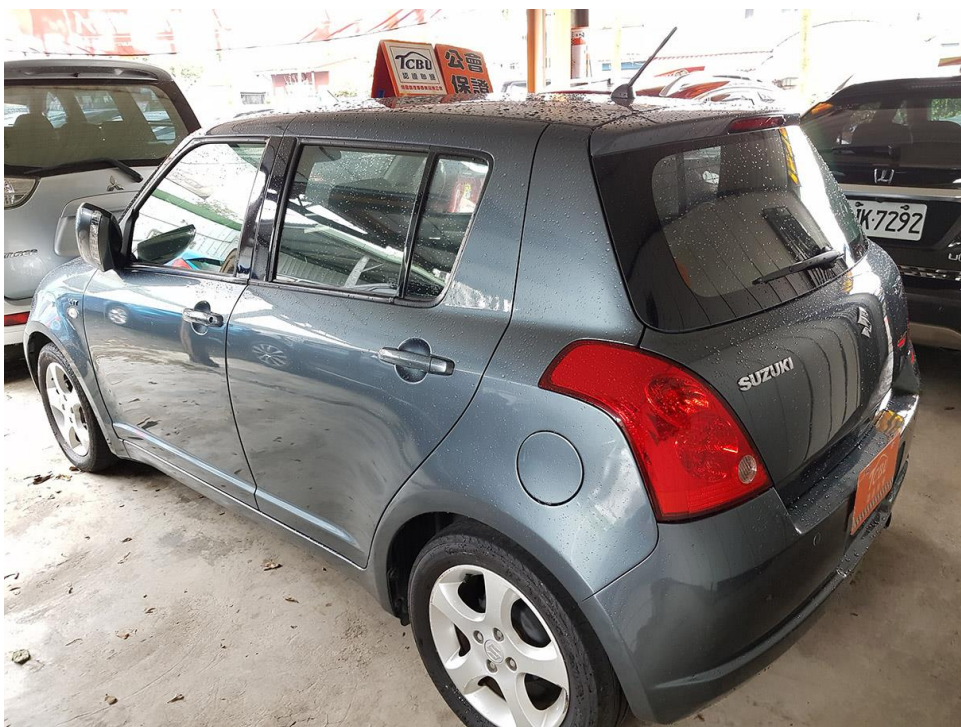
2. 車號 7119-QG 車尾全貌。

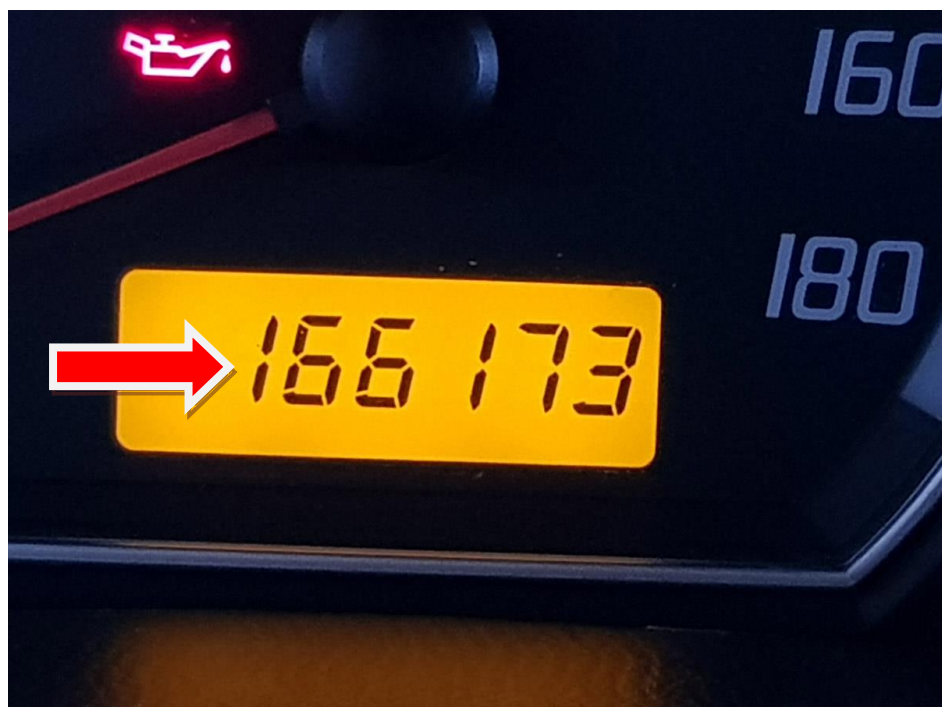
3. 車號 7119-QG 里程公里數 166173KM。

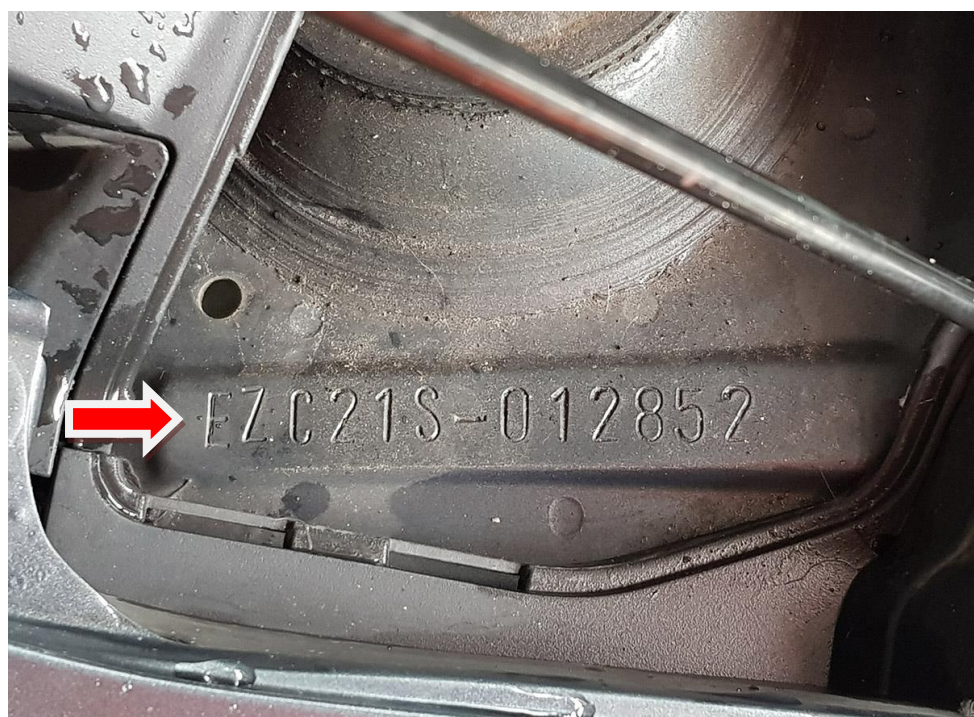
4. 車號 7119-QG 車身號碼 Ezc21s-012852。
