查定認證書

認證編號:1080195

車 號：	<u>ALL-3030</u>	式 樣：	<u>轎式</u>
廠 牌：	<u>國瑞</u>	排 氣 量：	<u>1987cc.</u>
型 式：	<u>ZGE21L-JPXJKR</u>	手 / 自 排：	<u>自排</u>
年 份：	<u>2015.03</u>	引 擎 號 碼：	<u>3ZRX490637</u>
顏 色：	<u>灰</u>	車 身 號 碼：	<u>ZGE21~6085966</u>

查 定 時 間：108 年 03 月 08 日

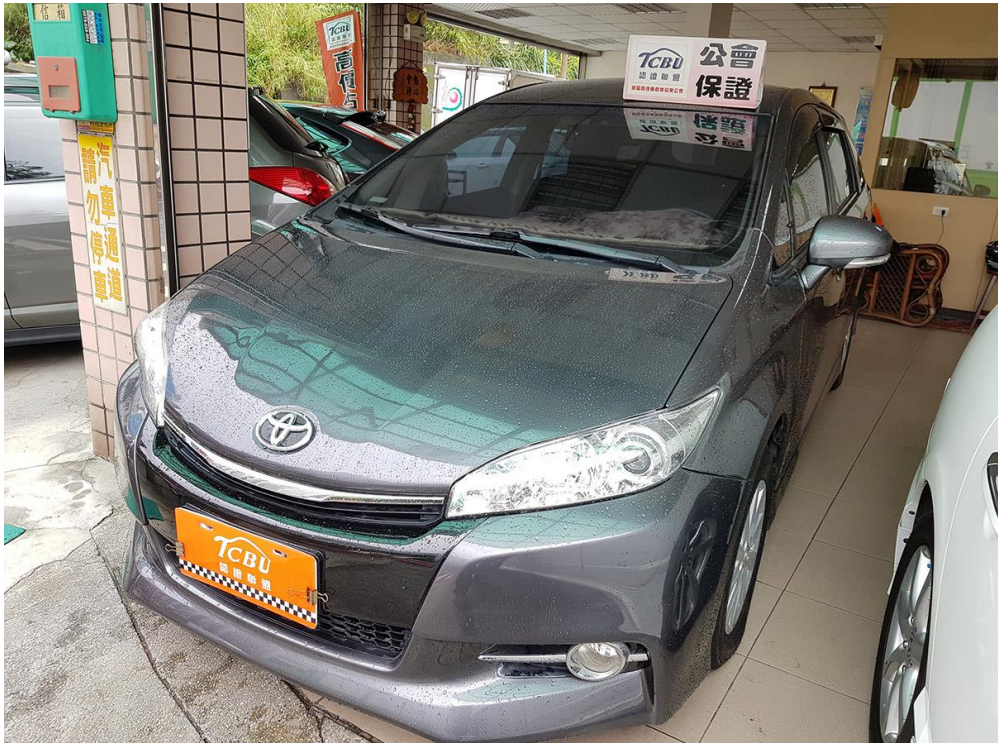
1. 車號 ALL-3030 車頭全貌。

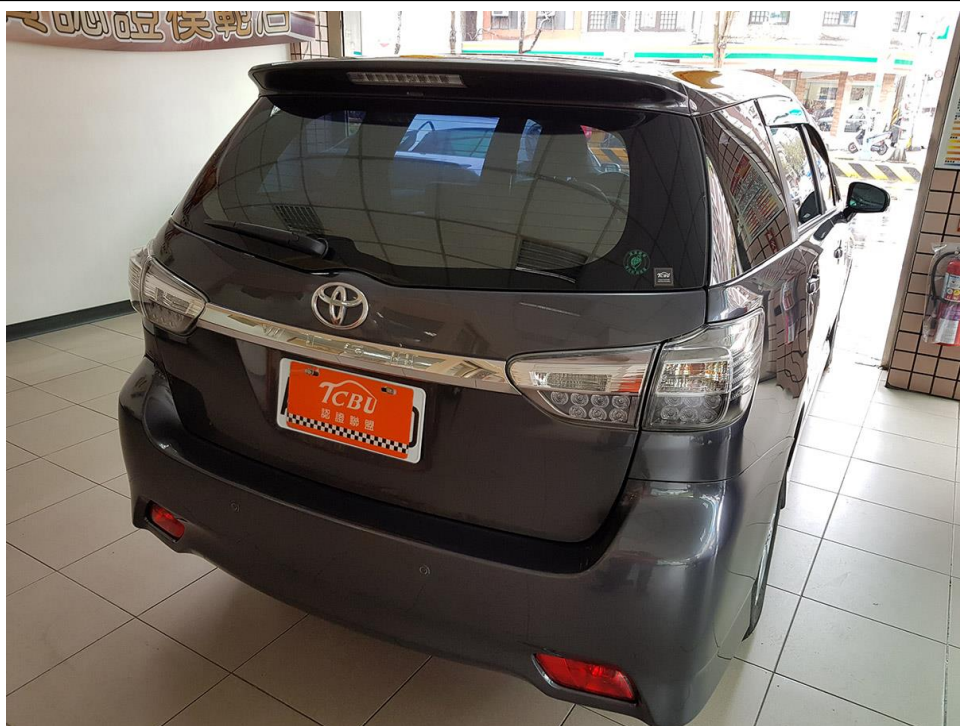
2. 車號 ALL-3030 車尾全貌。

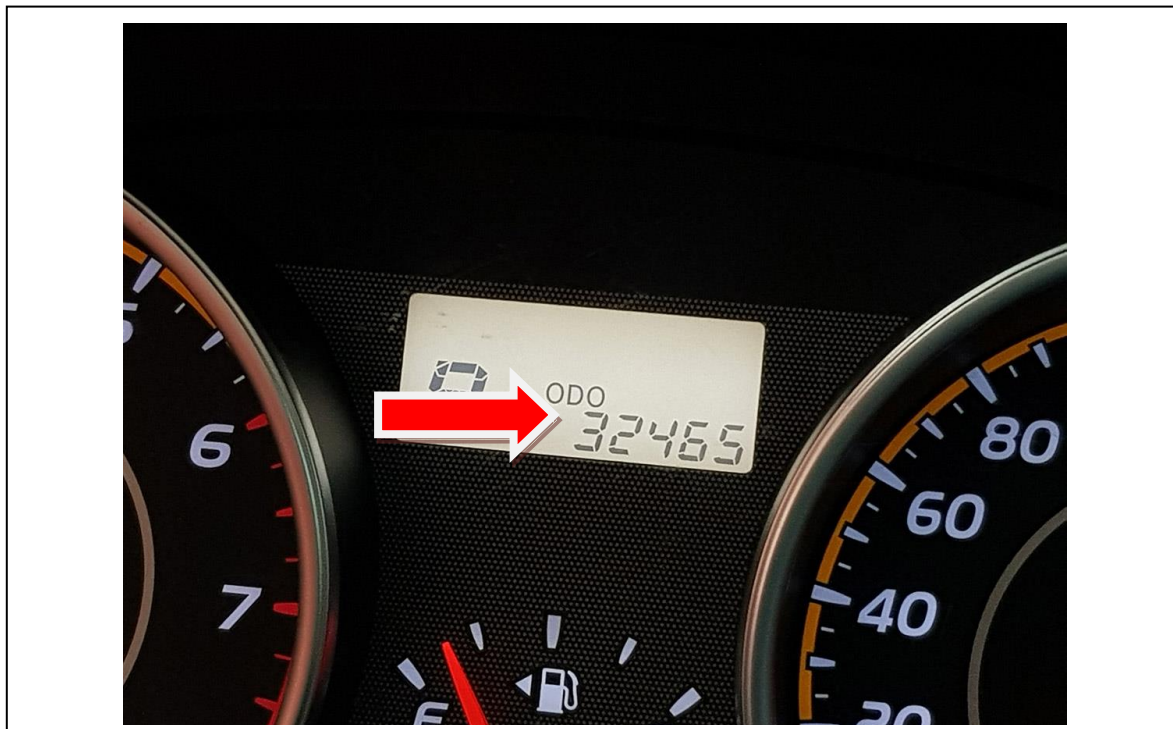
3. 車號 ALL-3030 里程公里數 32465KM。

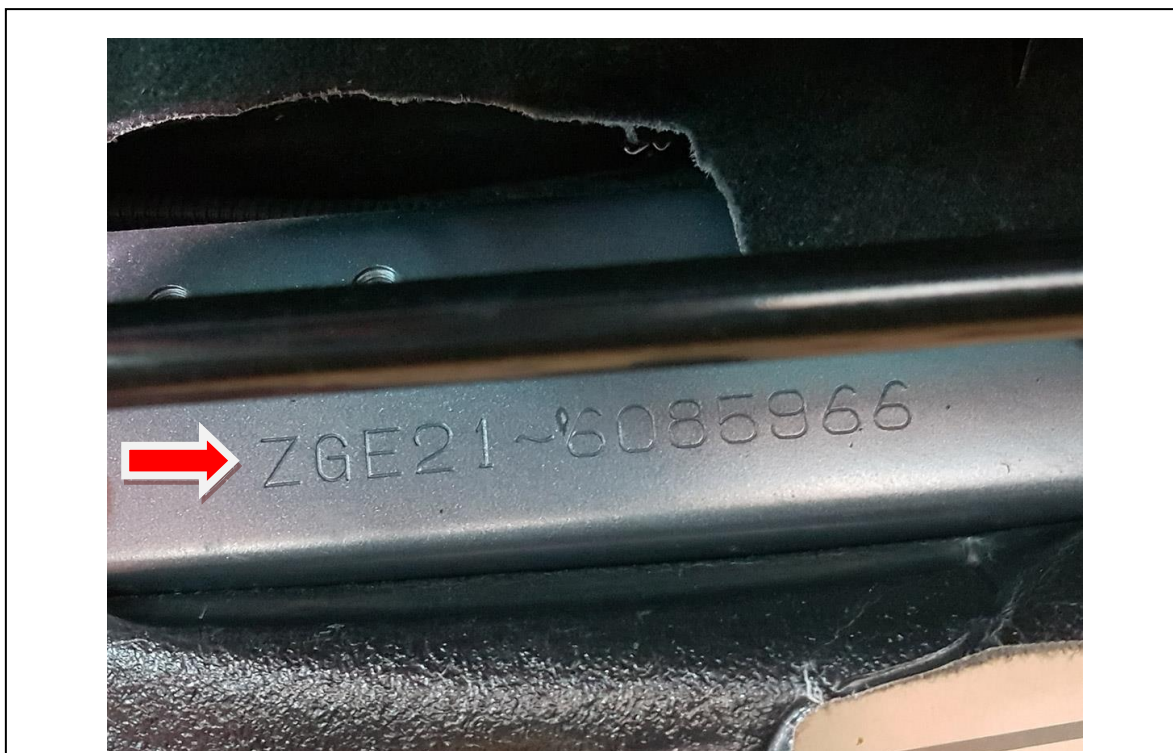
4. 車號 ALL-3030 車身號碼 ZGE21~6085966。
