# 查 定 認 證 書

### 車輛查定認證說明

認證編號:1051223

## 車輛查定認證報告

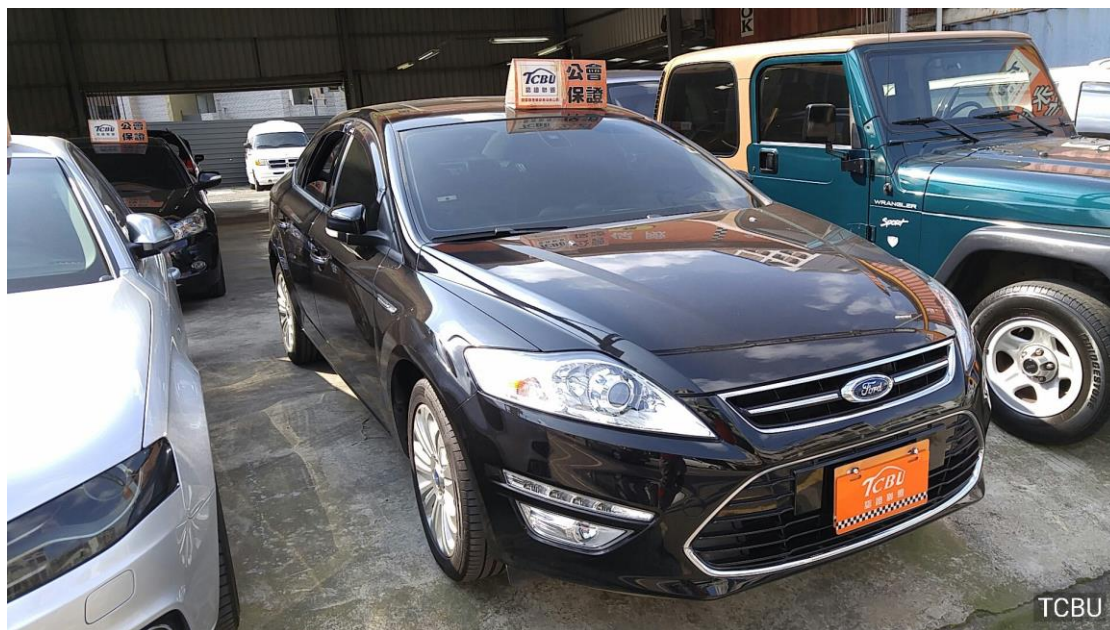
1. 車號 6913-M8 車頭全貌。

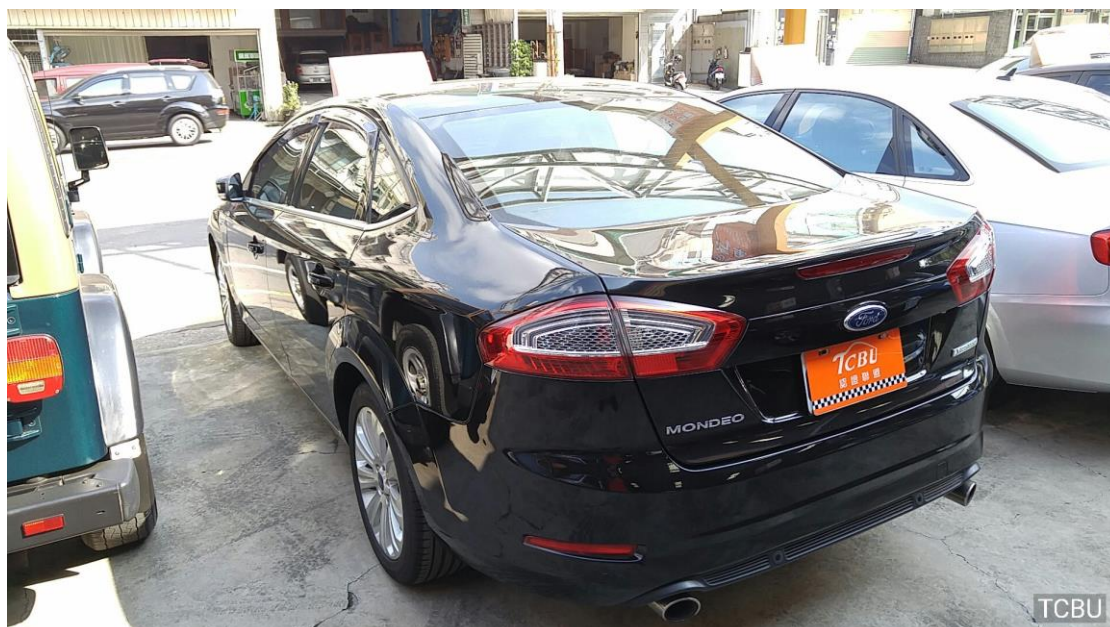
2. 車號 6913-M8 車尾全貌。

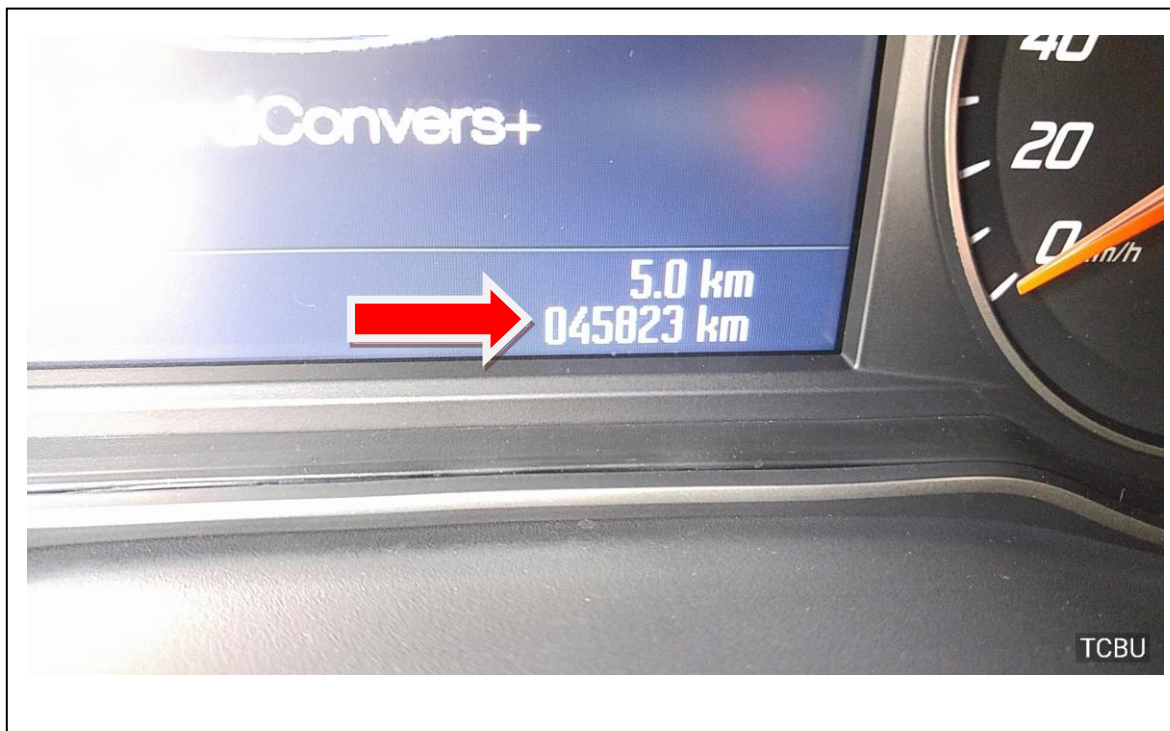
3. 車號 6913-M8 里程公里數 45823KM。

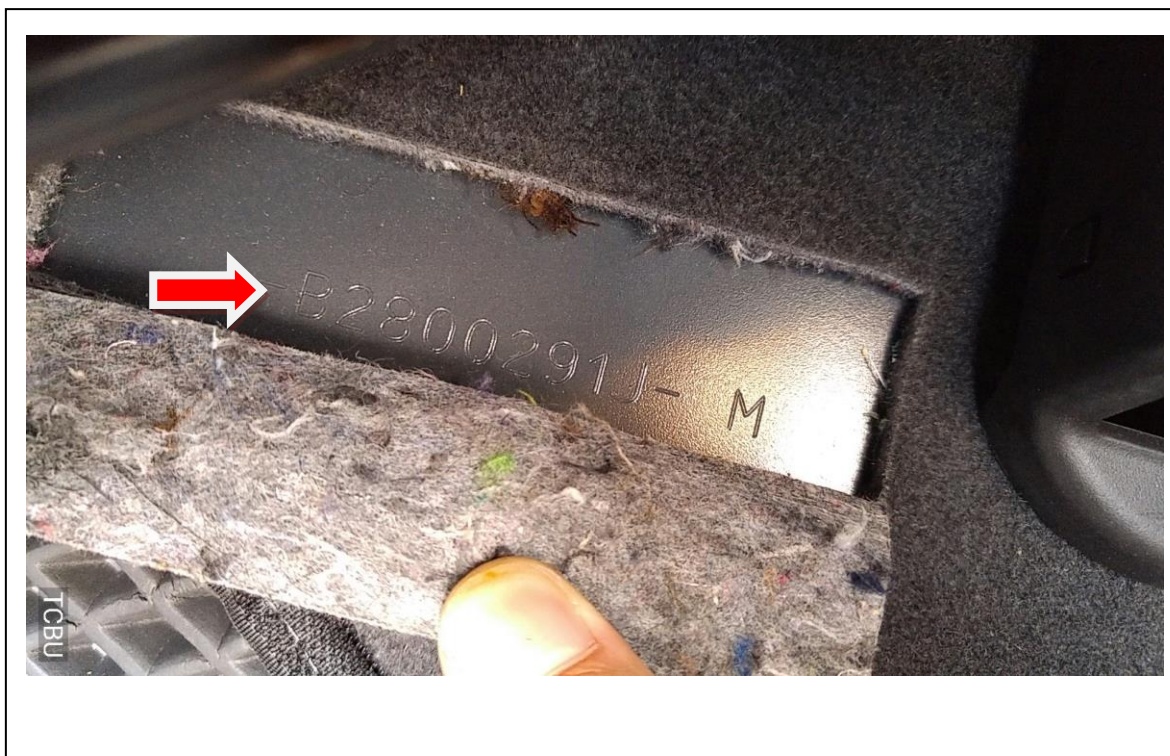
4. 車號 6913-M8 車身號碼 B2800291J。
