# 查定認證書

### 車輛查定認證說明

認證編號:1081250

## 車輛查定認證報告

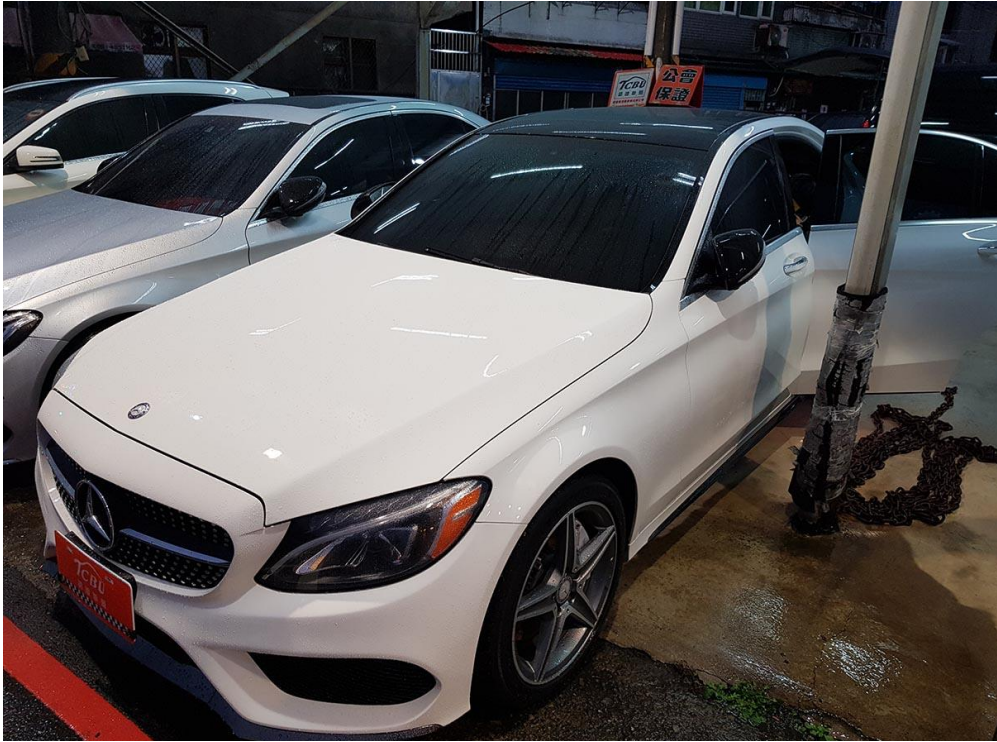
1. 車號 AXX-8856 車頭全貌。

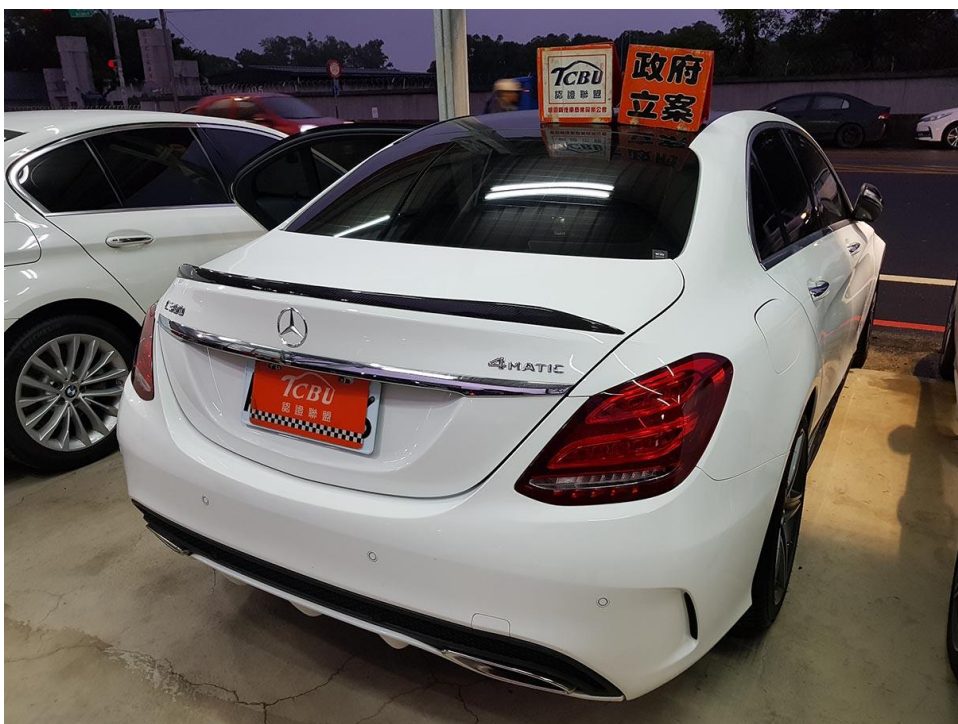
2. 車號 AXX-8856 車尾全貌。

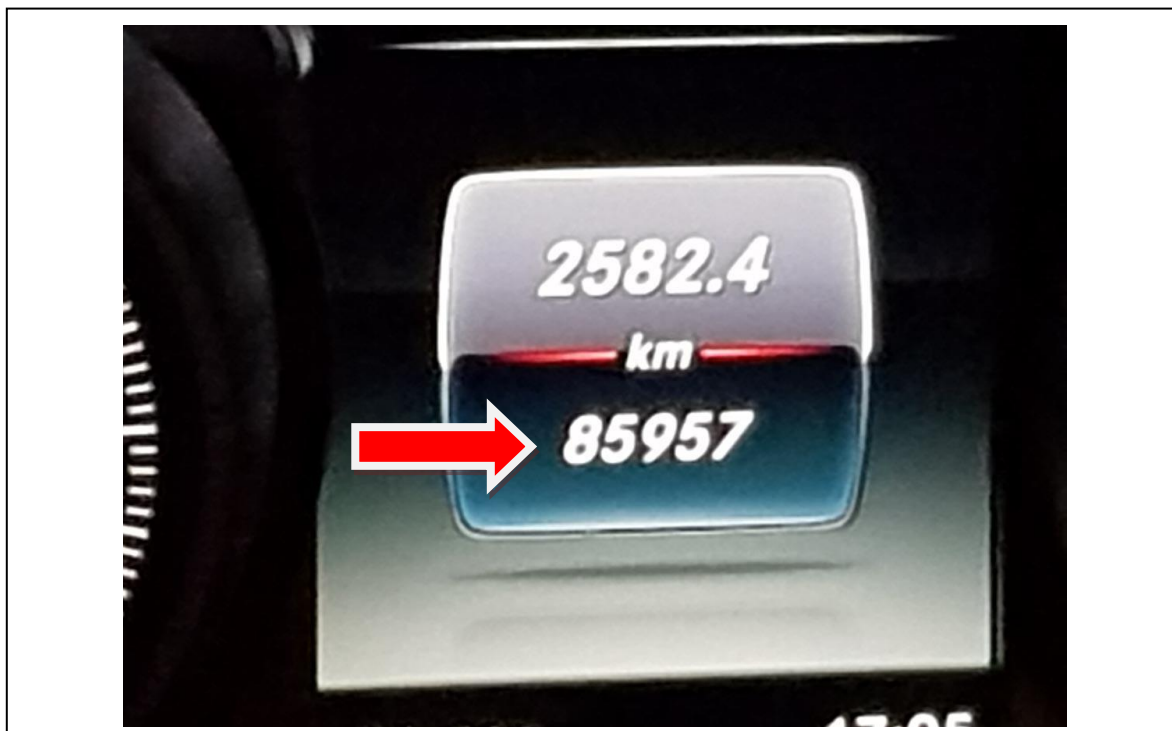
3. 車號 AXX-8856 里程公里數 85957KM。

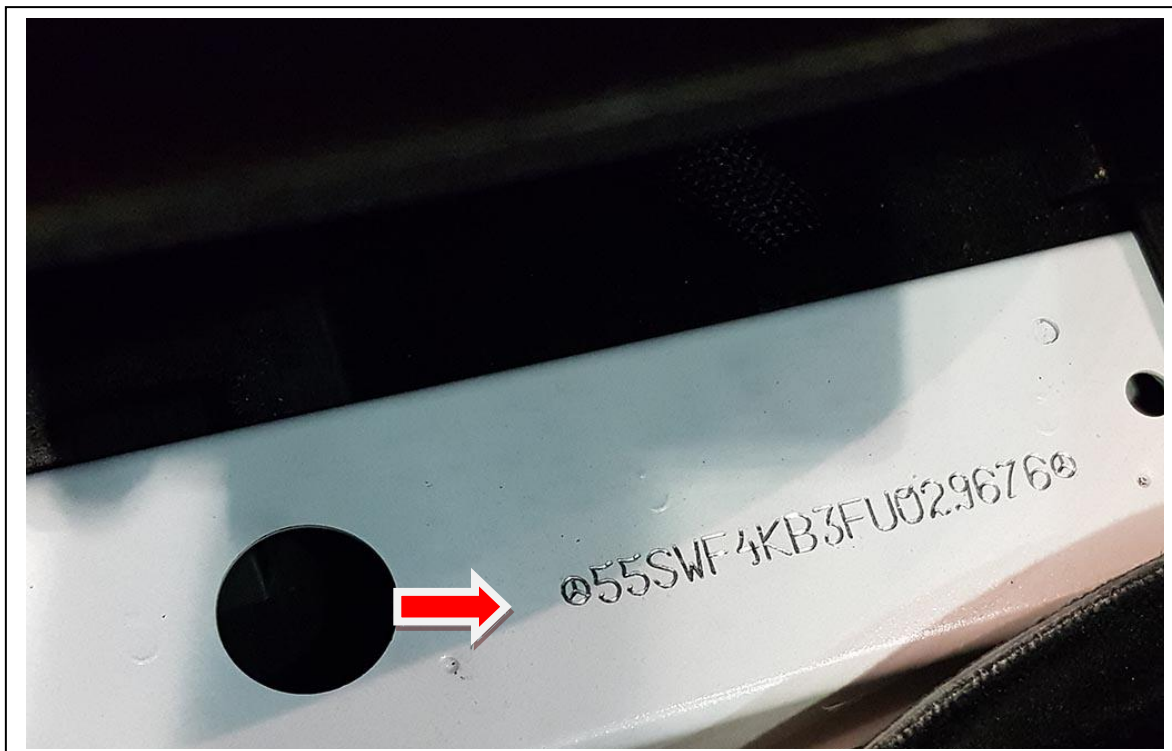
4. 車號 AXX-8856 車身號碼 55SWF4KB3FU029676。
