# 查定認證書

認證編號:1080986

| 車 號： | <u>AYE-7801</u> | 式 樣： | <u>轎式 HID 頭燈</u> |
| 廠 牌： | <u>HONDA</u> | 排 氣 量： | <u>1339cc.</u> |

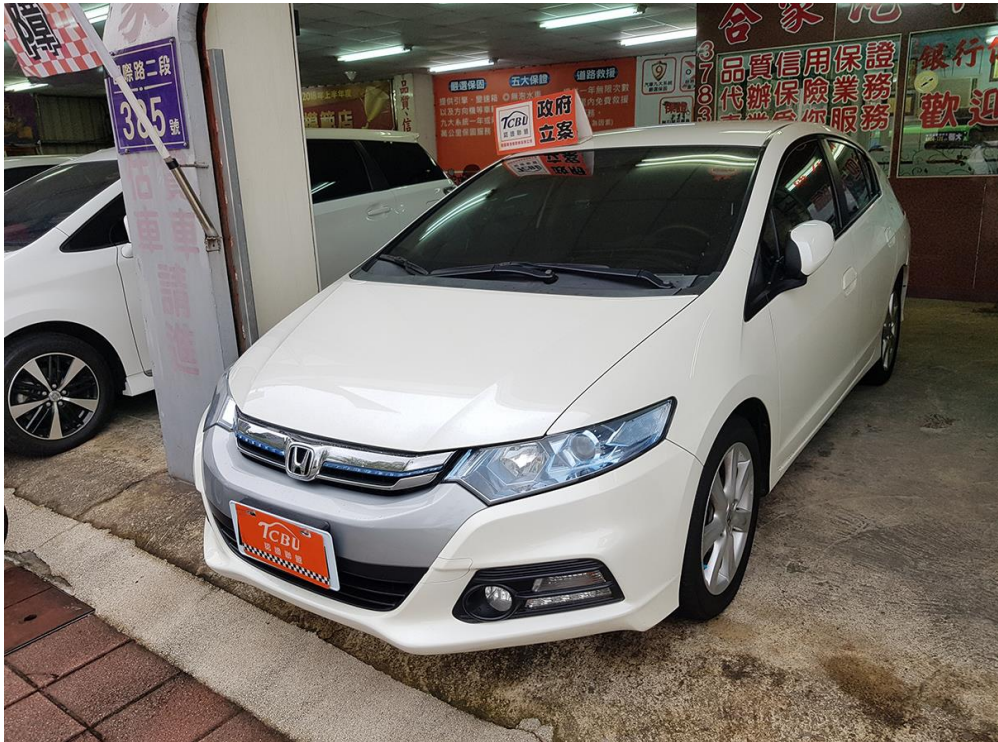
1. 車號 AYE-7801 車頭全貌。

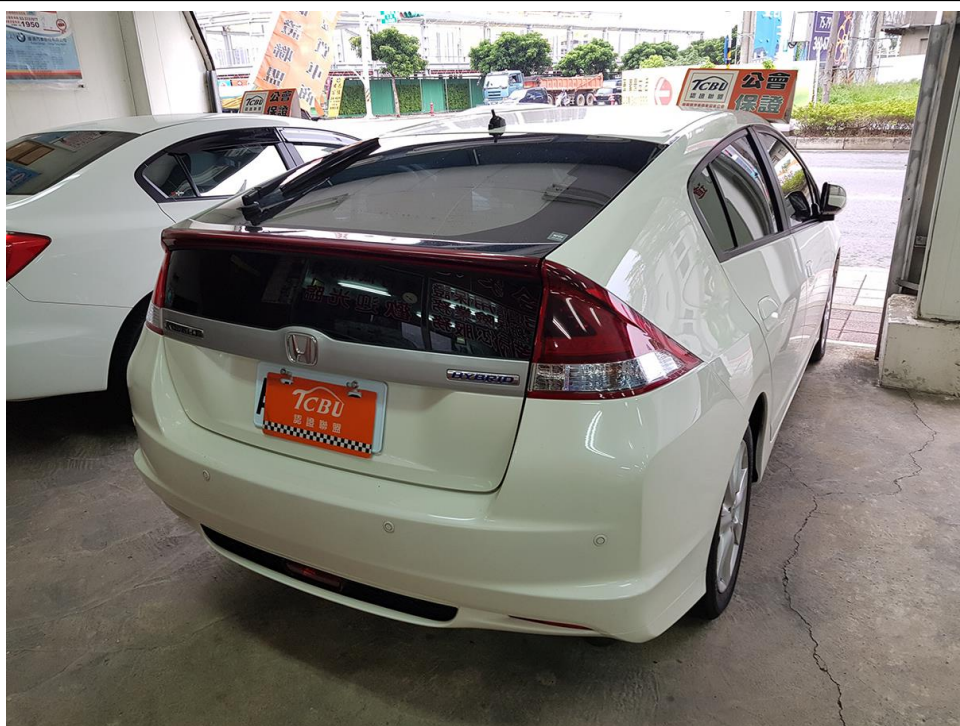
2. 車號 AYE-7801 車尾全貌。

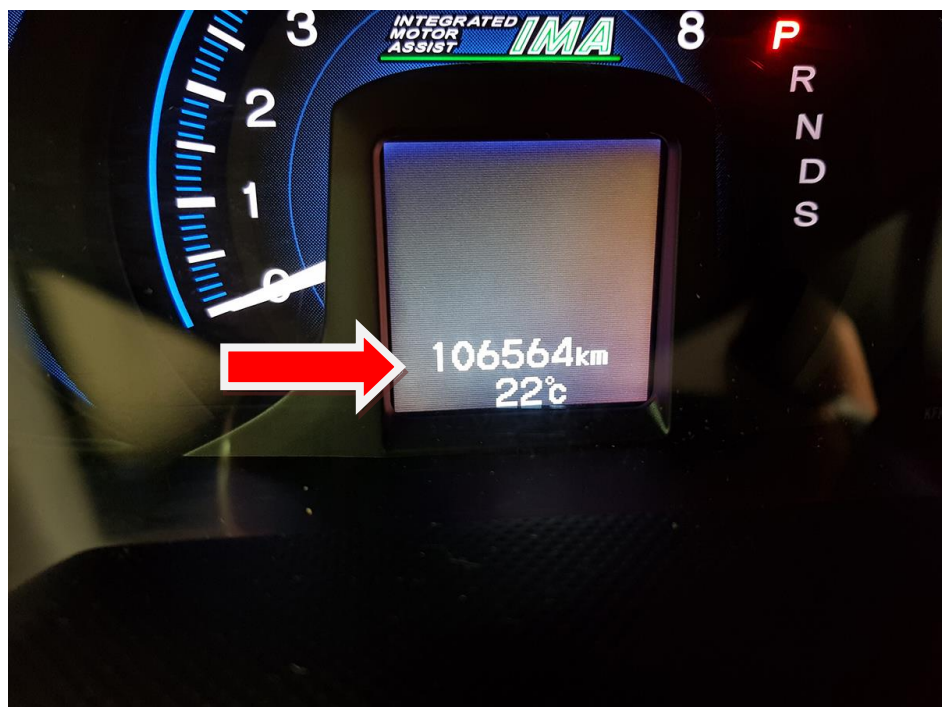
3. 車號 AYE-7801 里程公里數 106564KM。

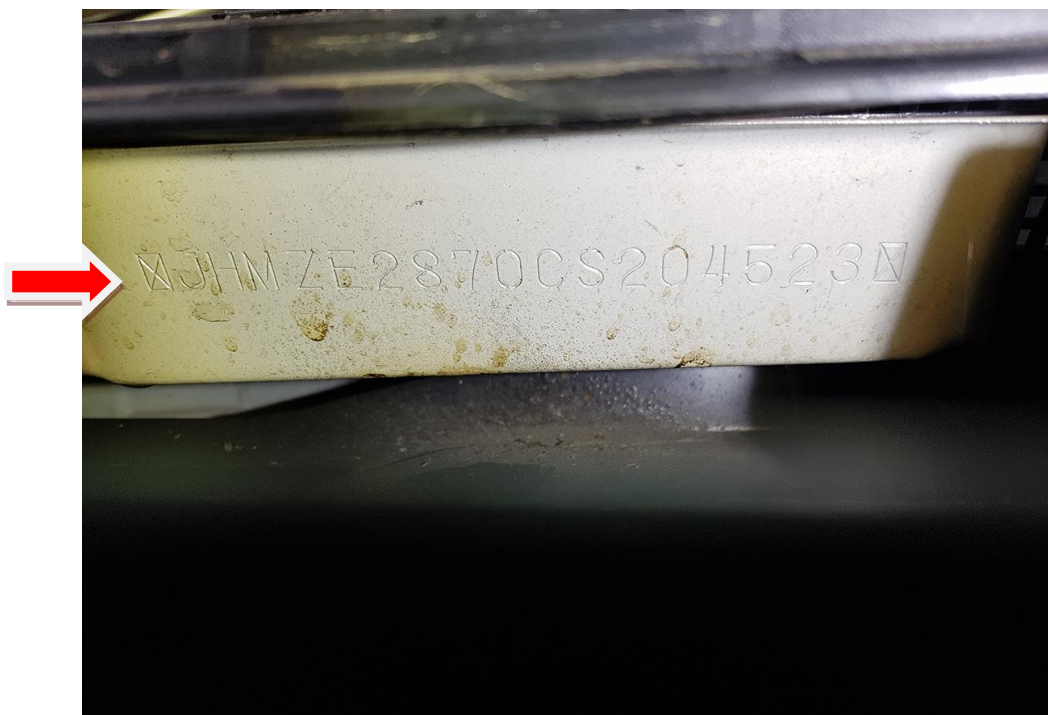
4. 車號 AYE-7801 車身號碼 JHMZE2870CS204523。
