# 查定認證書

### 車輛查定認證說明

認證編號:1090046

車 號：	<u>ASM-8586</u>	式 樣：	<u>轎式</u>
廠 牌：	<u>日產</u>	排 氣 量：	<u>1598cc.</u>
型 式：	<u>LIVINA L11GM</u>	手 / 自 排：	<u>自排</u>
年 份：	<u>2016.12</u>	引 擎 號 碼：	<u>HR16728559C</u>
顏 色：	<u>深紅</u>	車 身 號 碼：	<u>L11GMA024192</u>

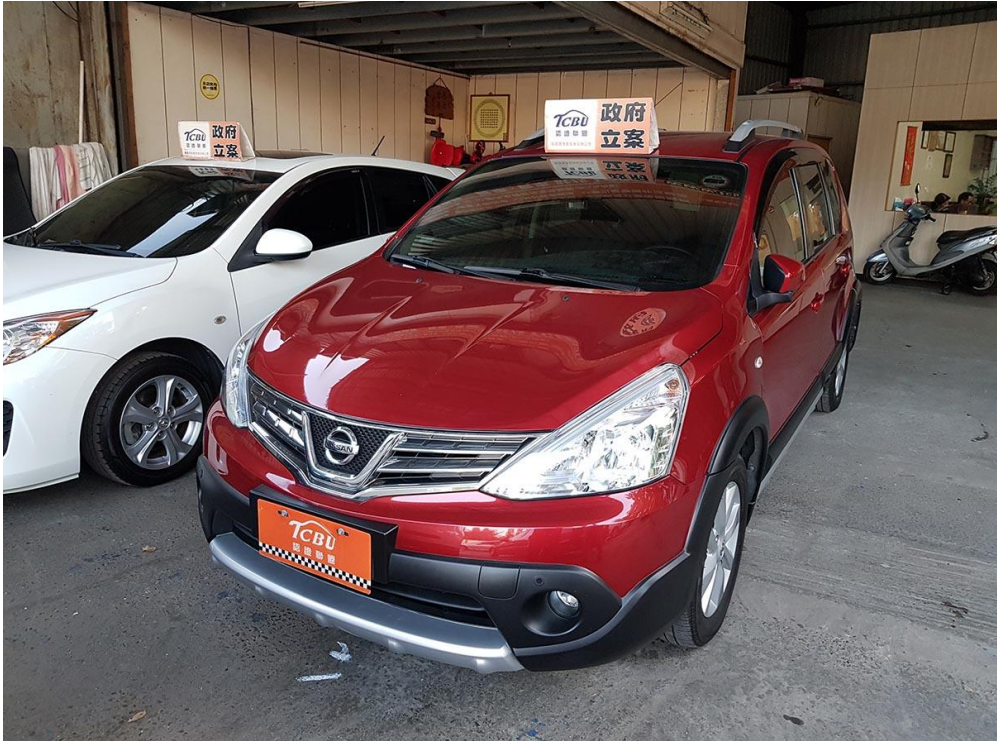
1. 車號 ASM-8586 車頭全貌。

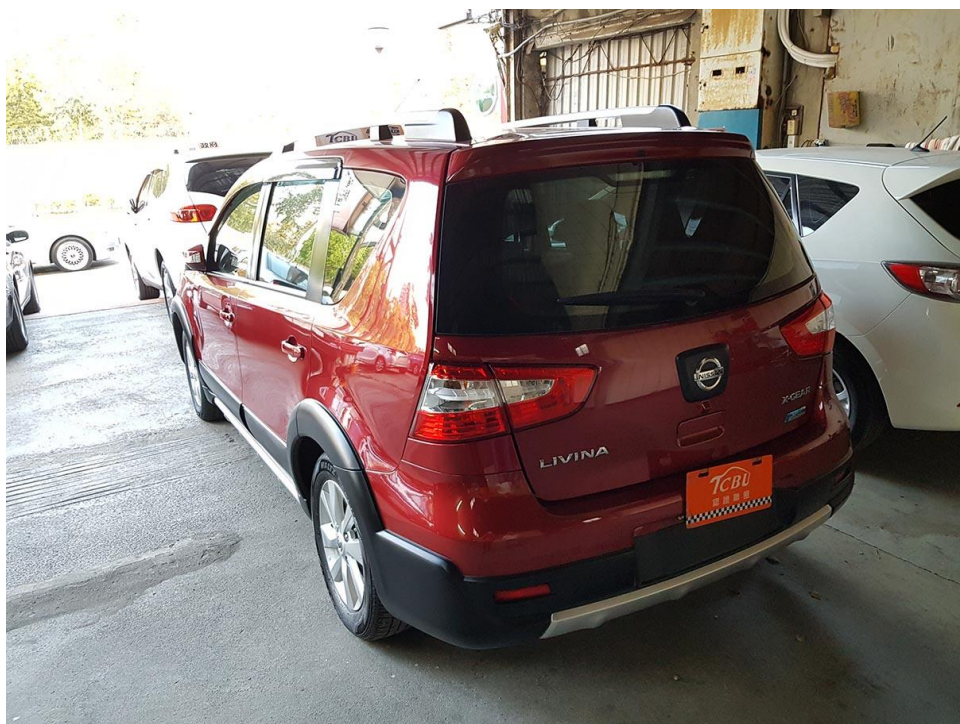
2. 車號 ASM-8586 車尾全貌。

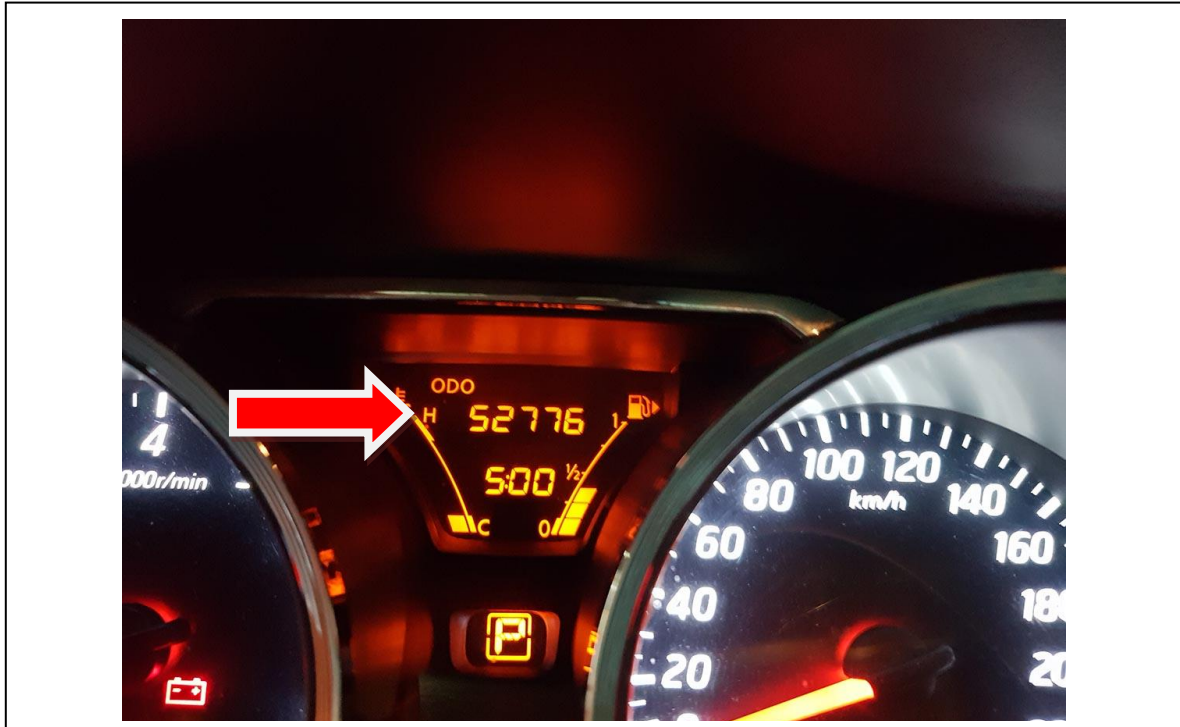
3. 車號 ASM-8586 里程公里數 52776KM。

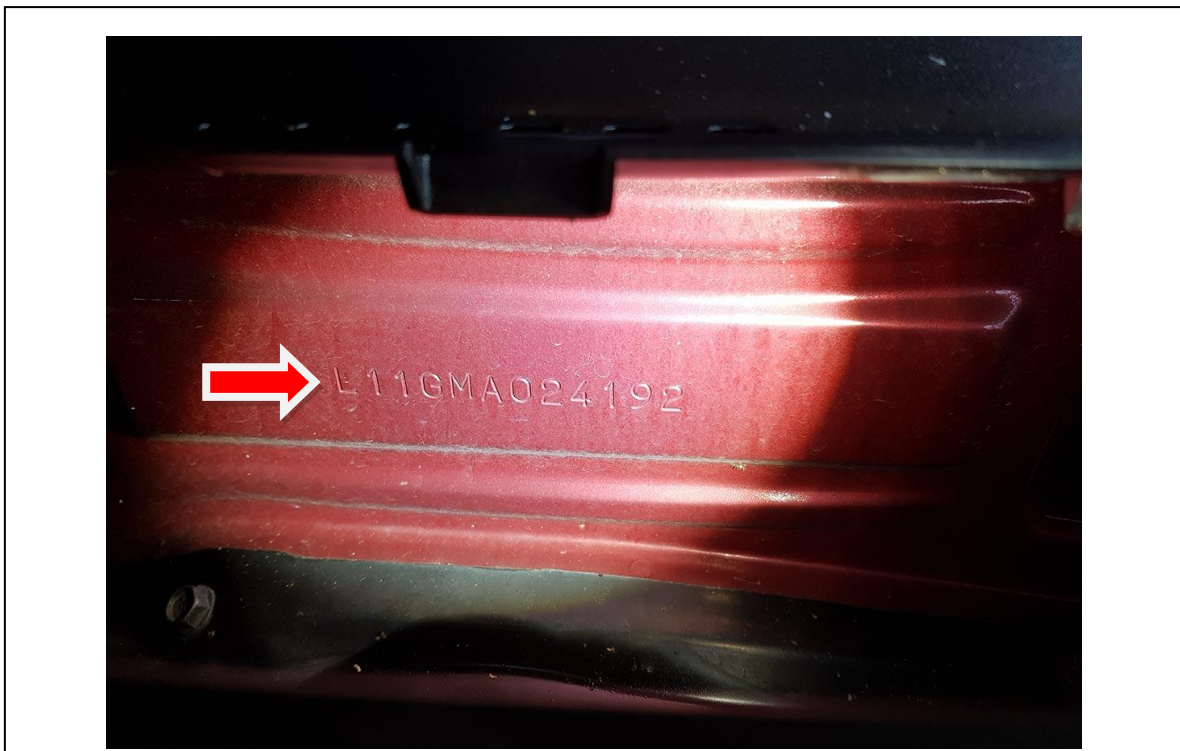
4. 車號 ASM-8586 車身號碼 L11GMA024192。
