# 查定認證書

### 車輛查定認證說明

認證編號:1090052

| 車 號： | <u>BEK-8781</u> | 式 樣： | <u>旅行式 LED 頭燈</u> |

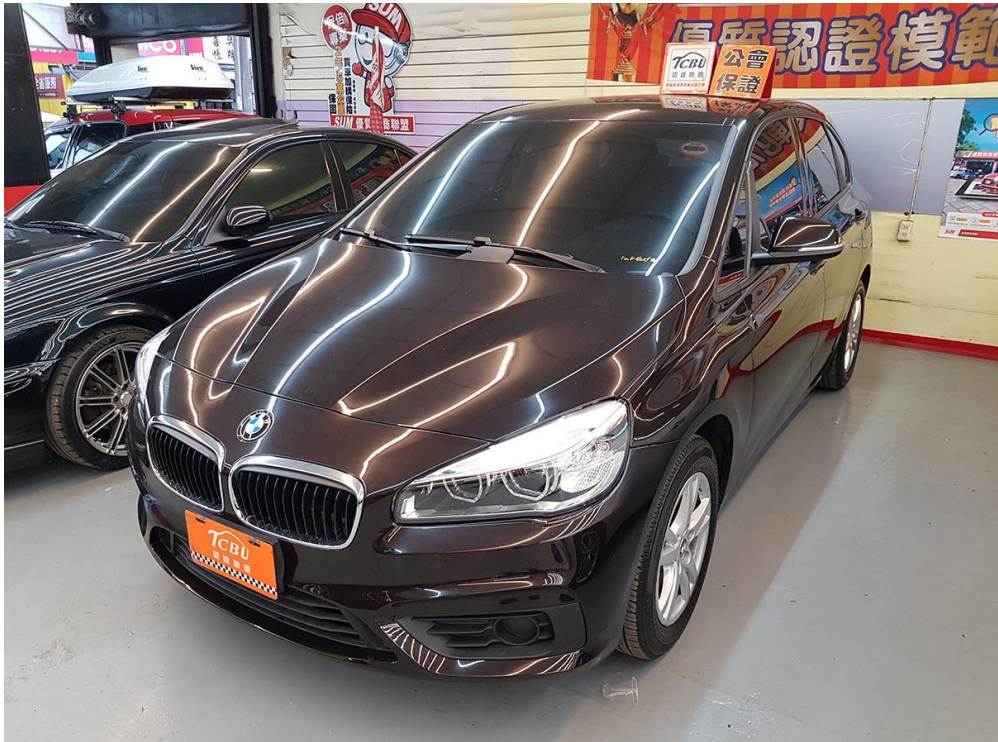
1. 車號 BEK-8781 車頭全貌。

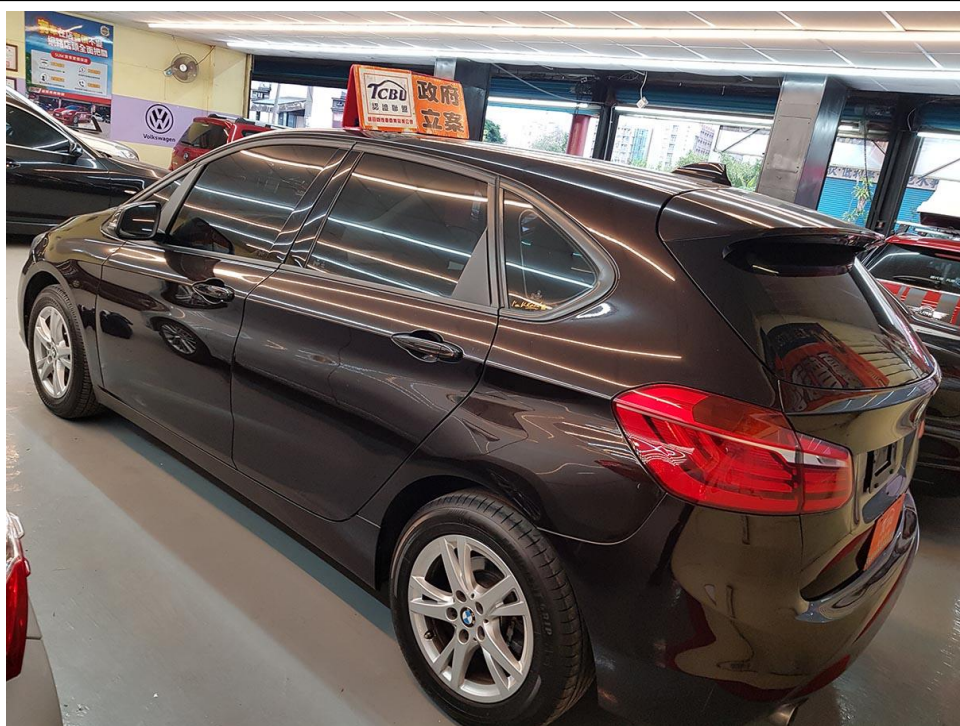
2. 車號 BEK-8781 車尾全貌。

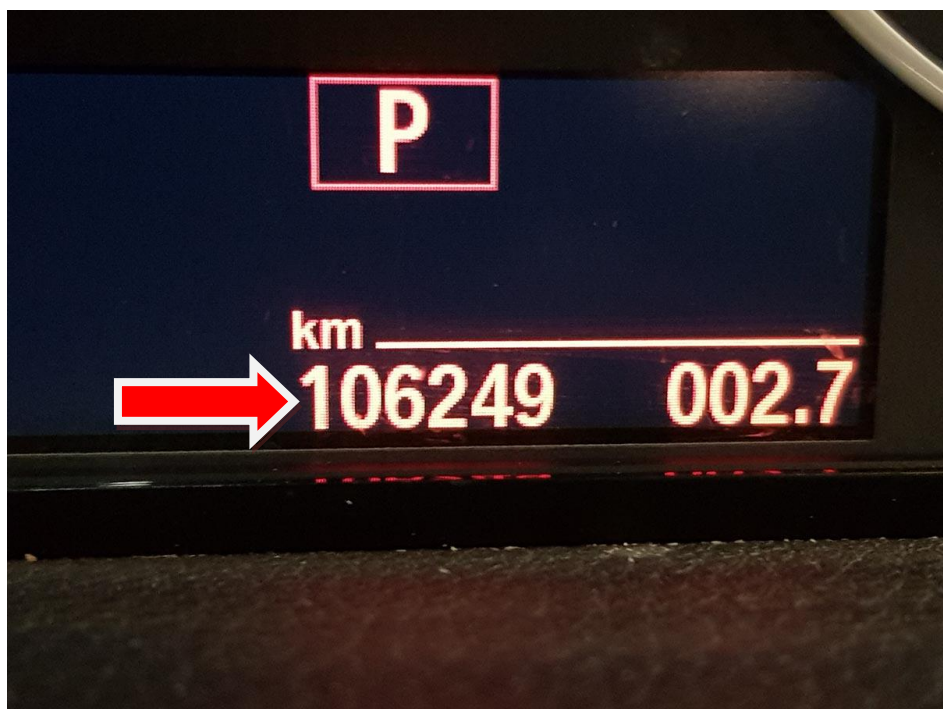
3. 車號 BEK-8781 里程公里數 106249KM。

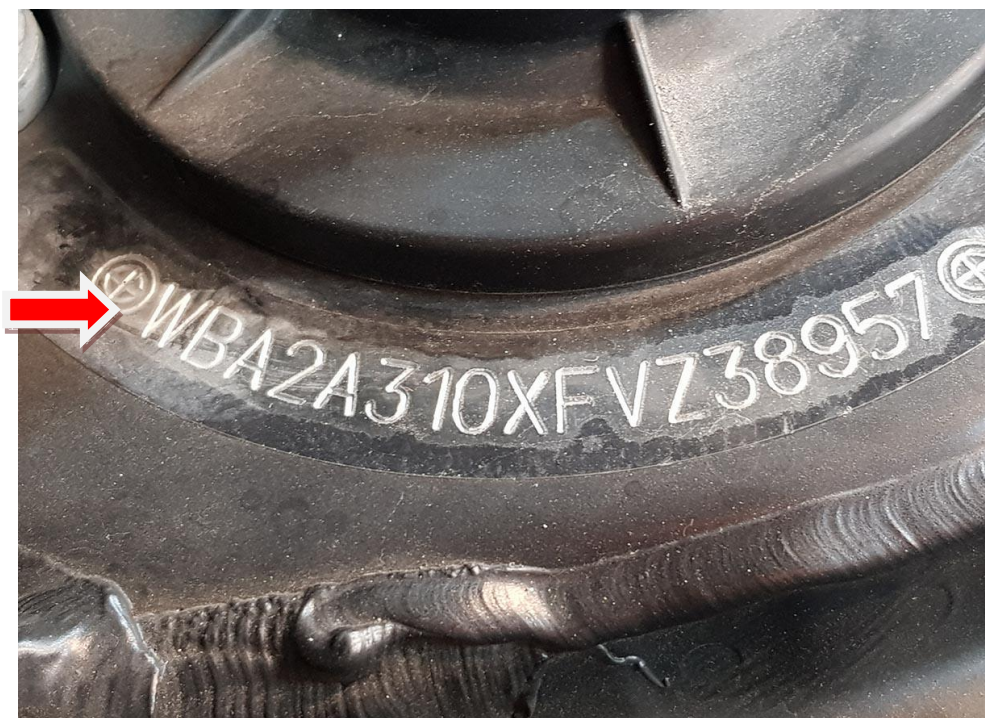
4. 車號 BEK-8781 車身號碼 WBA2A310XFVZ38957。
