# 查定認證書

### 車輛查定認證說明

認證編號:1081330

## 車輛查定認證報告

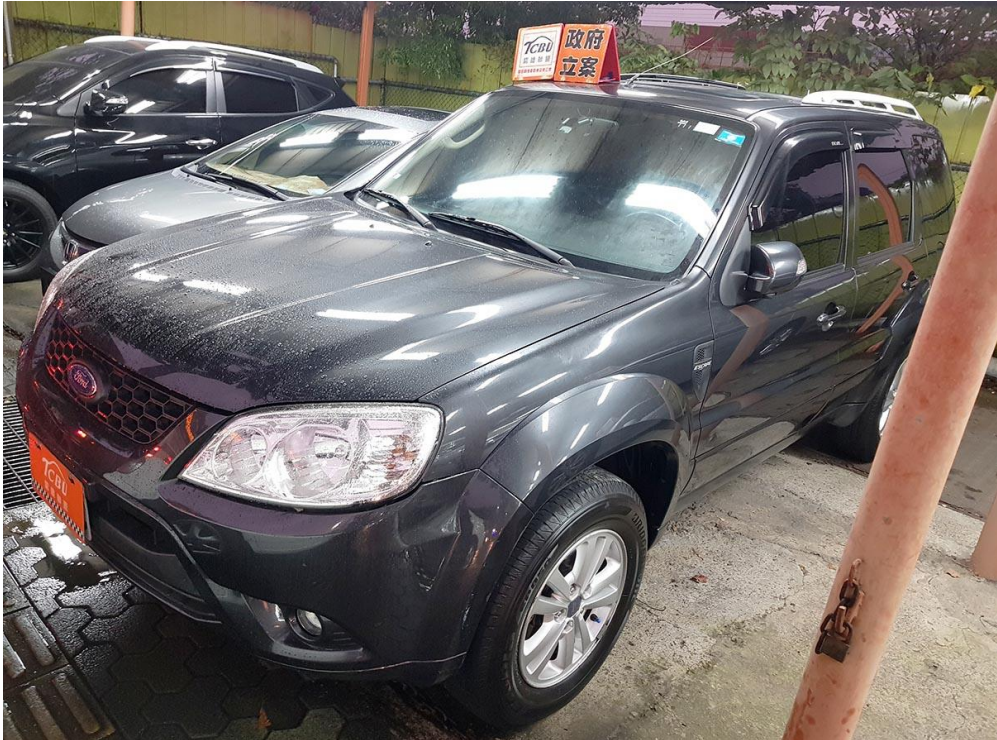
1. 車號 0319-YC 車頭全貌。

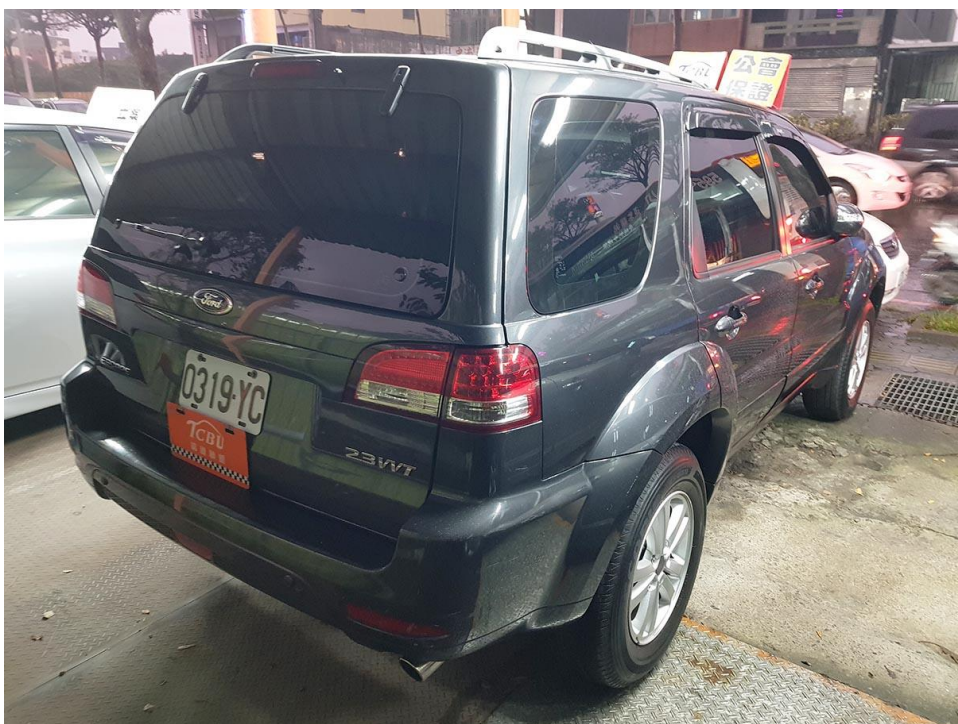
2. 車號 0319-YC 車尾全貌。

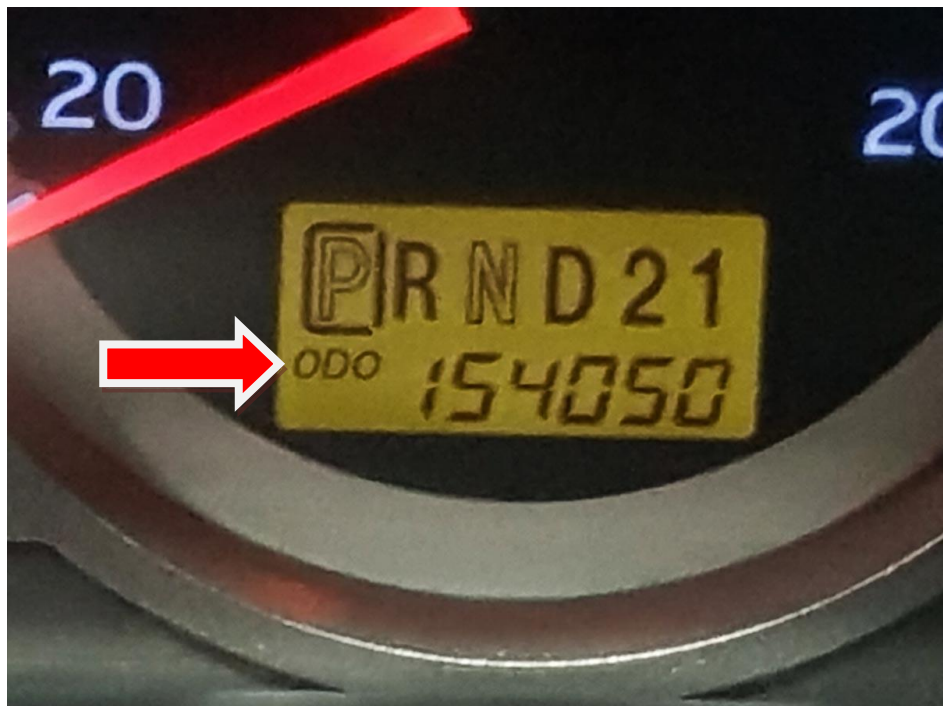
3. 車號 0319-YC 里程公里數 154050KM。

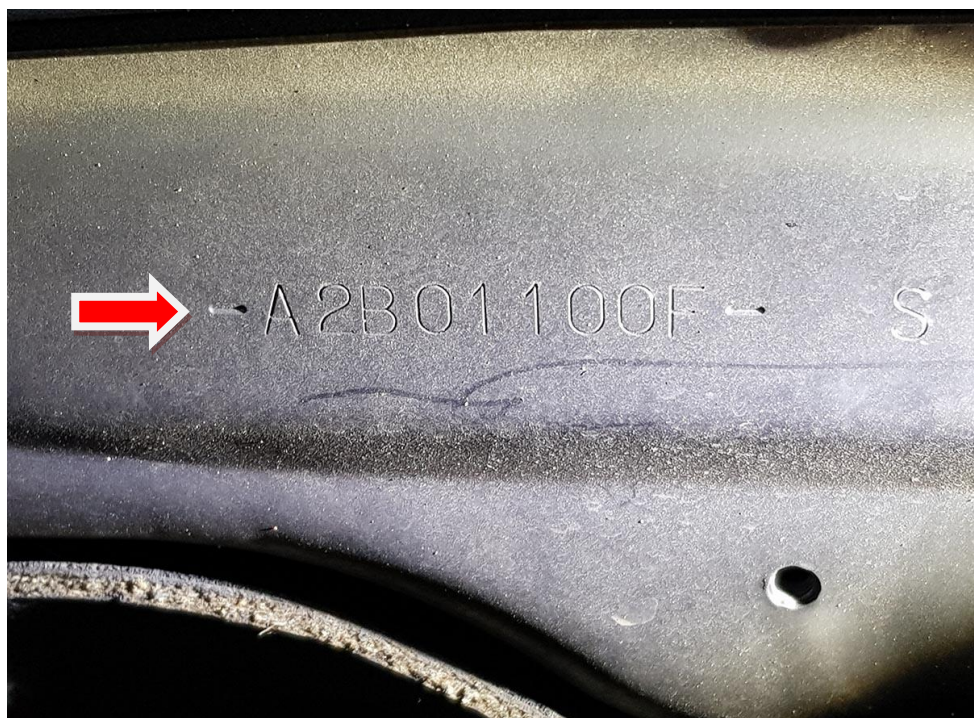
4. 車號 0319-YC 車身號碼 A2B01100F。
