# 查 定 認 證 書

## TCBU 優質車商認證聯盟

### 車輛查定認證說明

認證編號:1070445

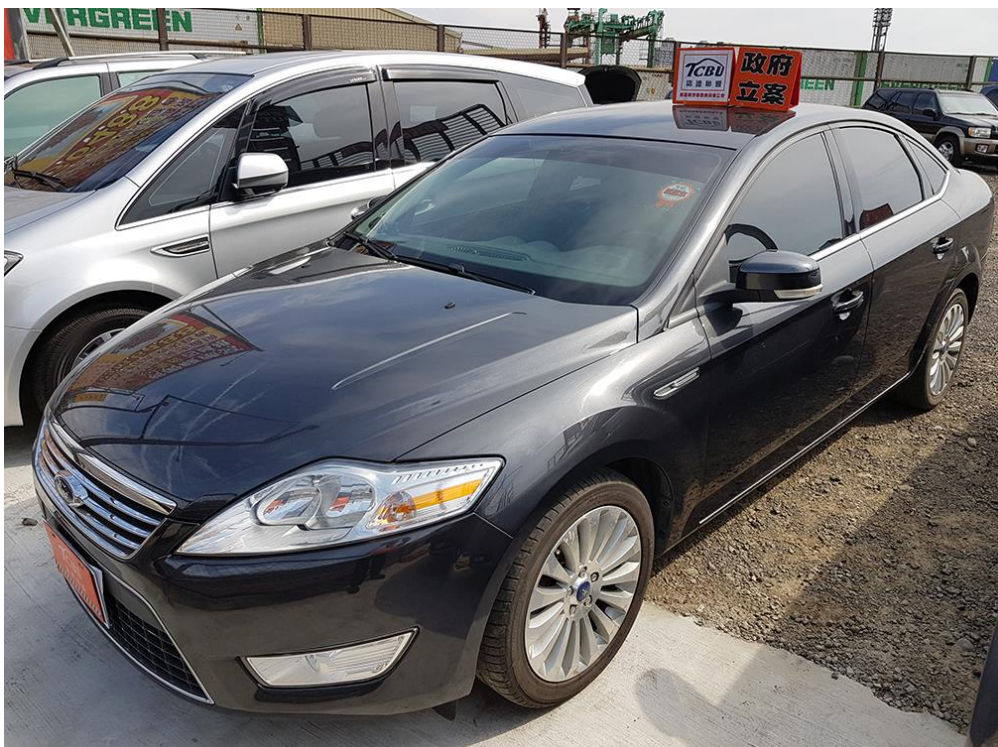
1. 車號 4269-YJ 車頭全貌。

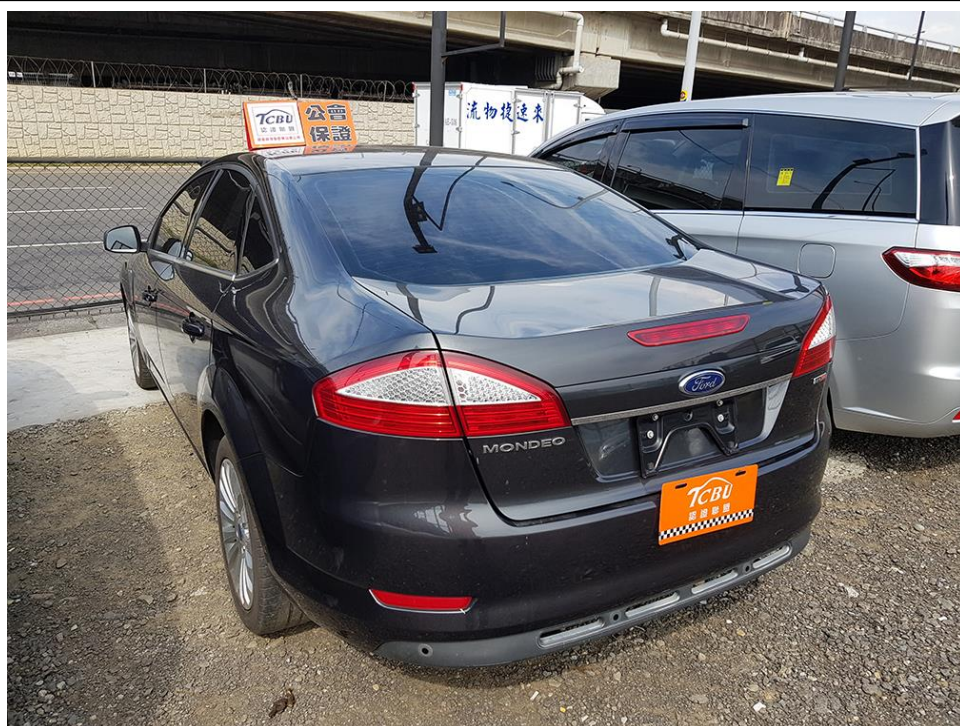
2. 車號 4269-YJ 車尾全貌。

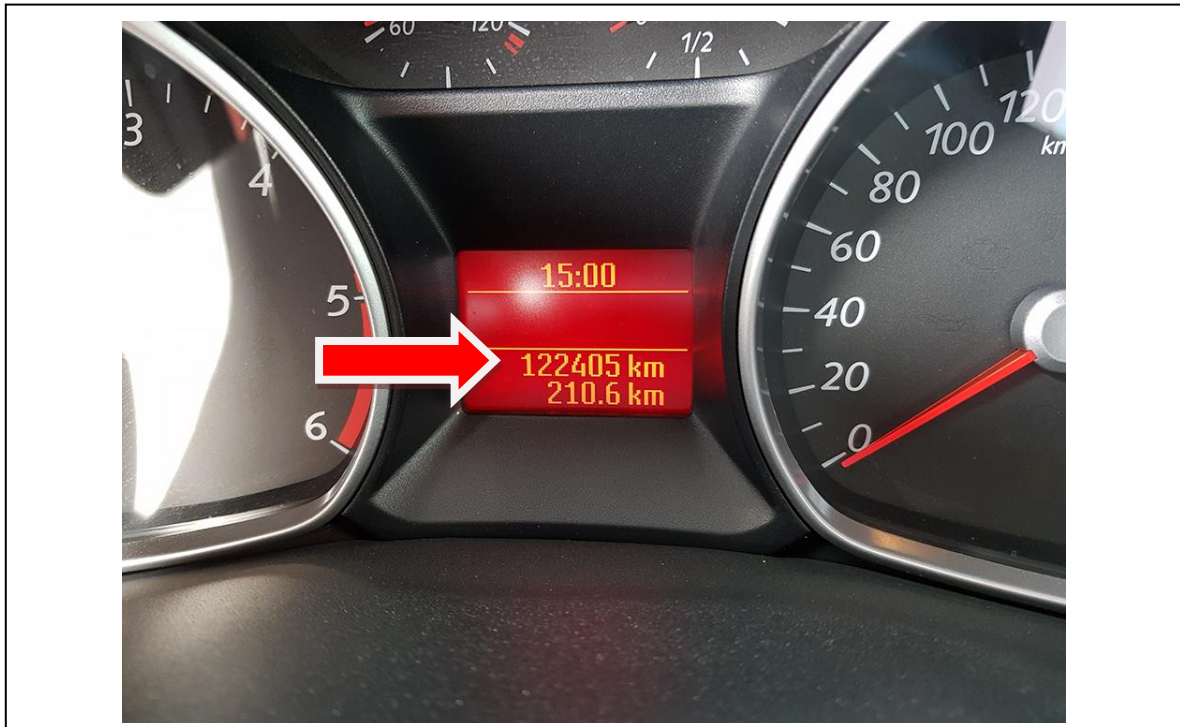
3. 車號 4269-YJ 里程公里數 122405KM。

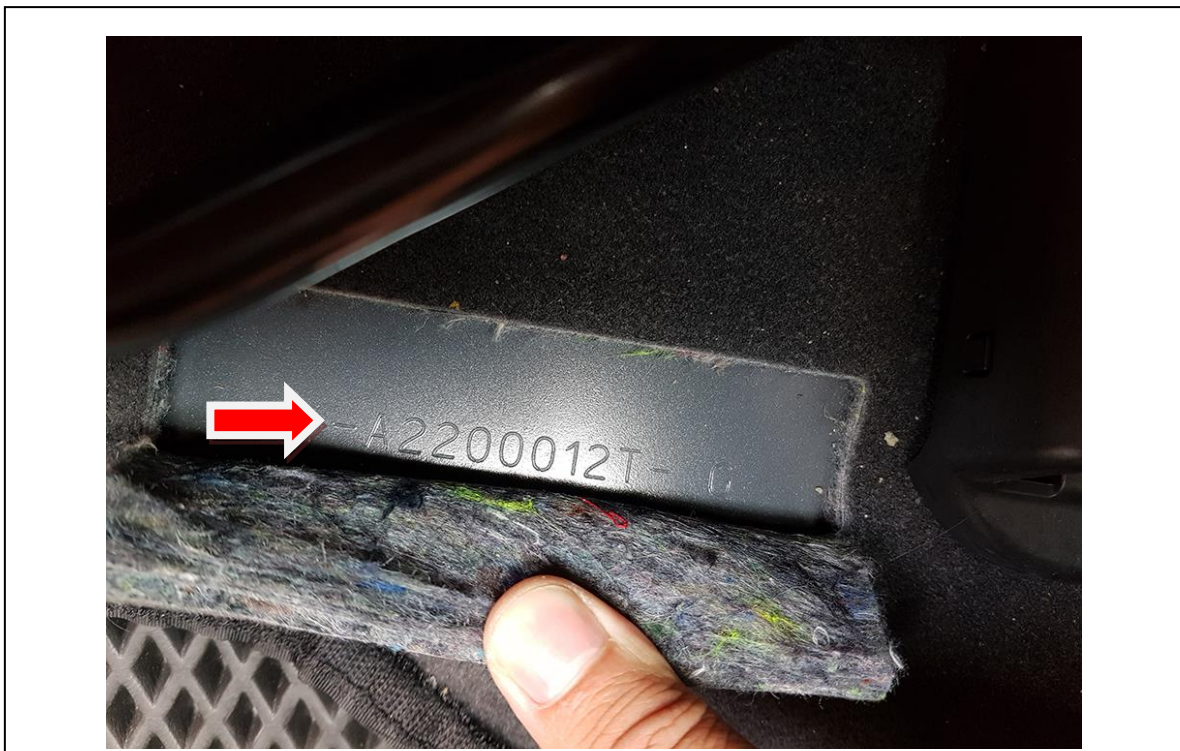
4. 車號 4269-YJ 車身號碼 A2200012T。
