TCBU 優質車商認證聯盟

查定認證書

認證編號:1090309

車輛查定認證報告

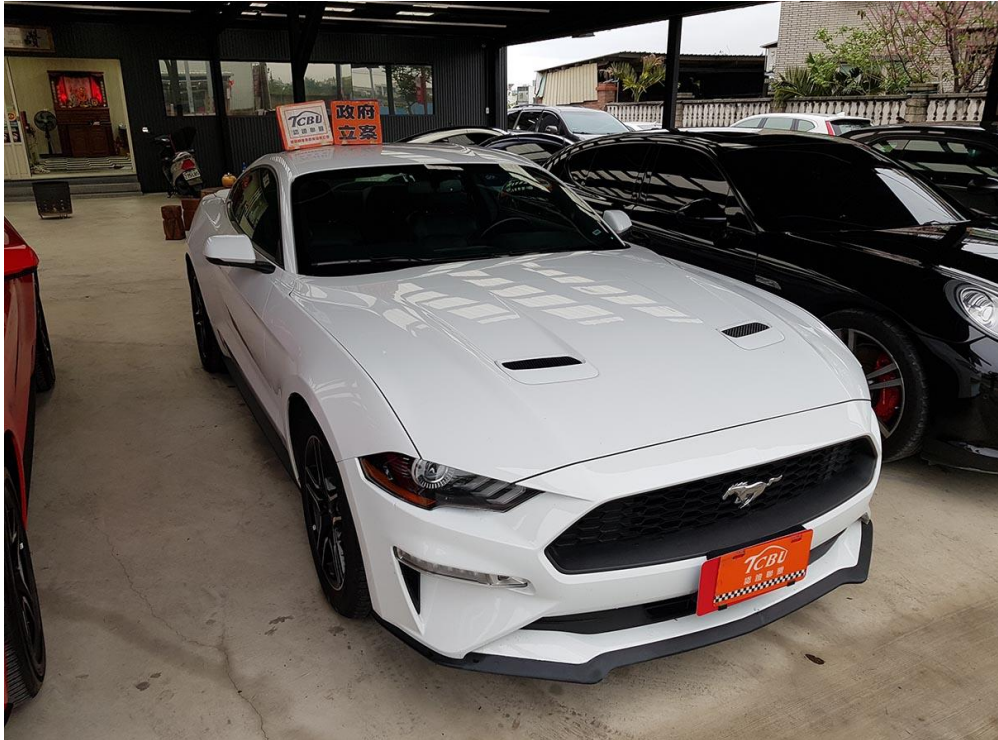
1. 車號 1FA6P8TH5J5156776 車頭全貌。

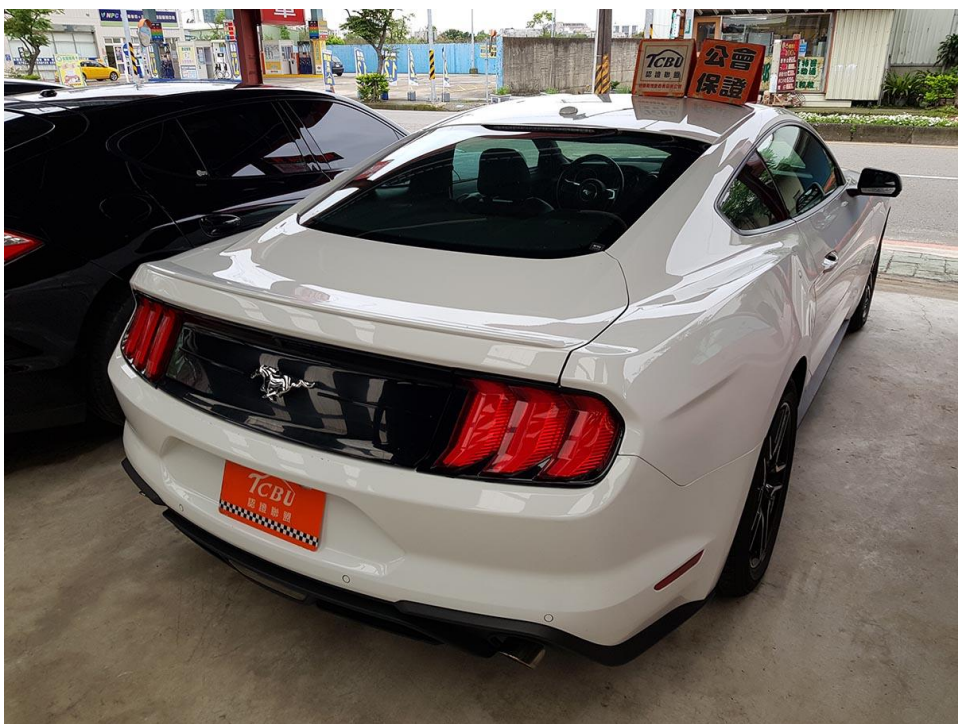
2. 車號 1FA6P8TH5J5156776 車尾全貌。

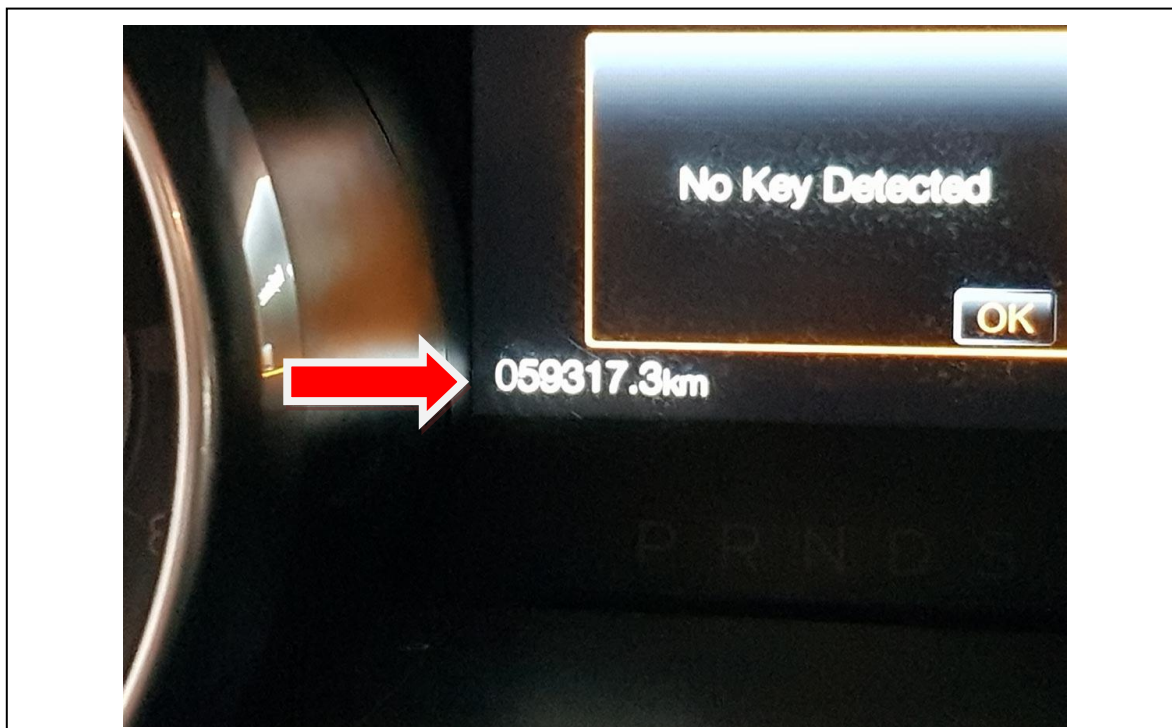
3. 車號 1FA6P8TH5J5156776 里程公里數 59317.3KM。

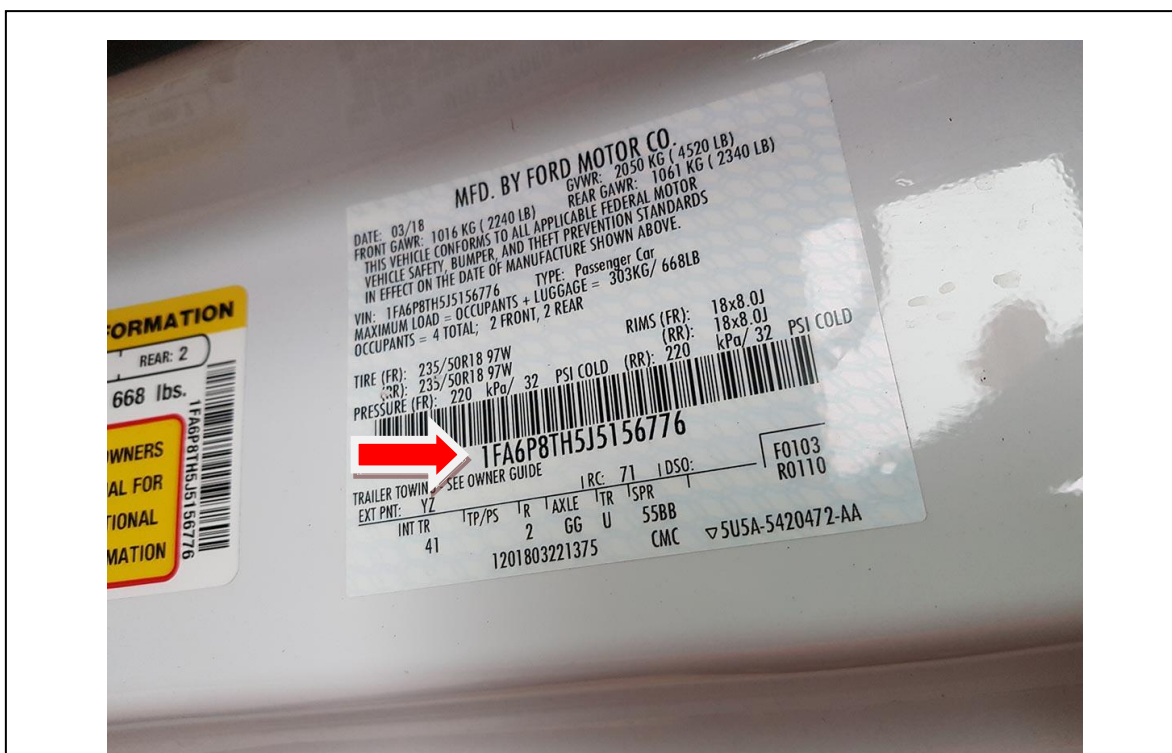
4. 車號 1FA6P8TH5J5156776 車身號碼 1FA6P8TH5J5156776。
