# 查定認證書

### 車輛查定認證說明

認證編號:1090404

## 車輛查定認證報告

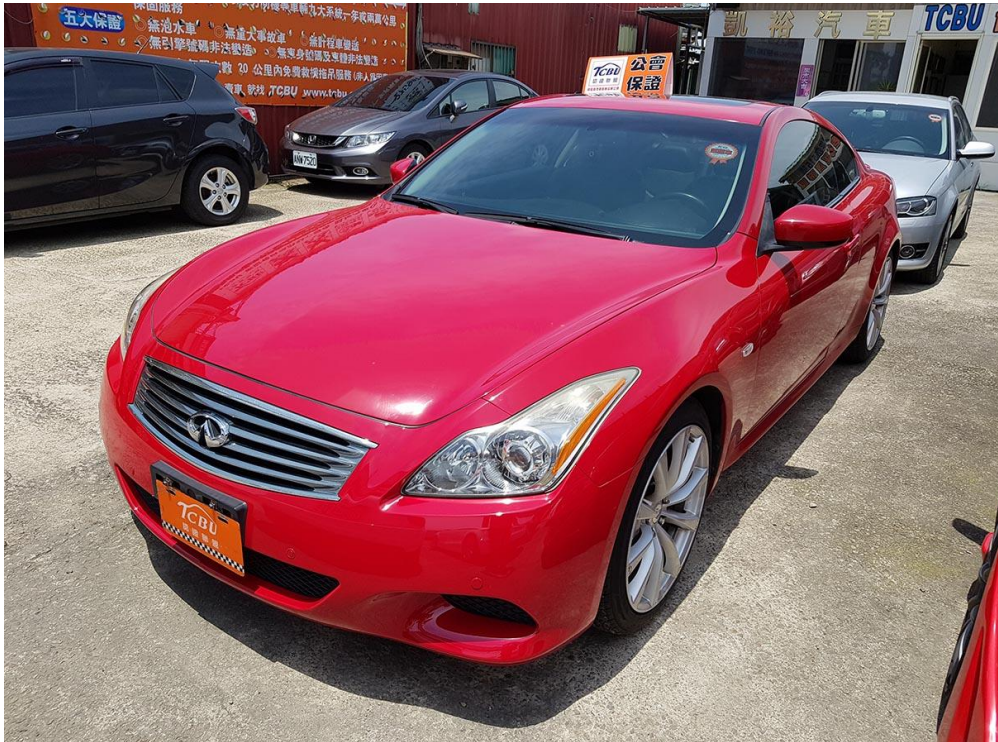
1. 車號 1318-QZ 車頭全貌。

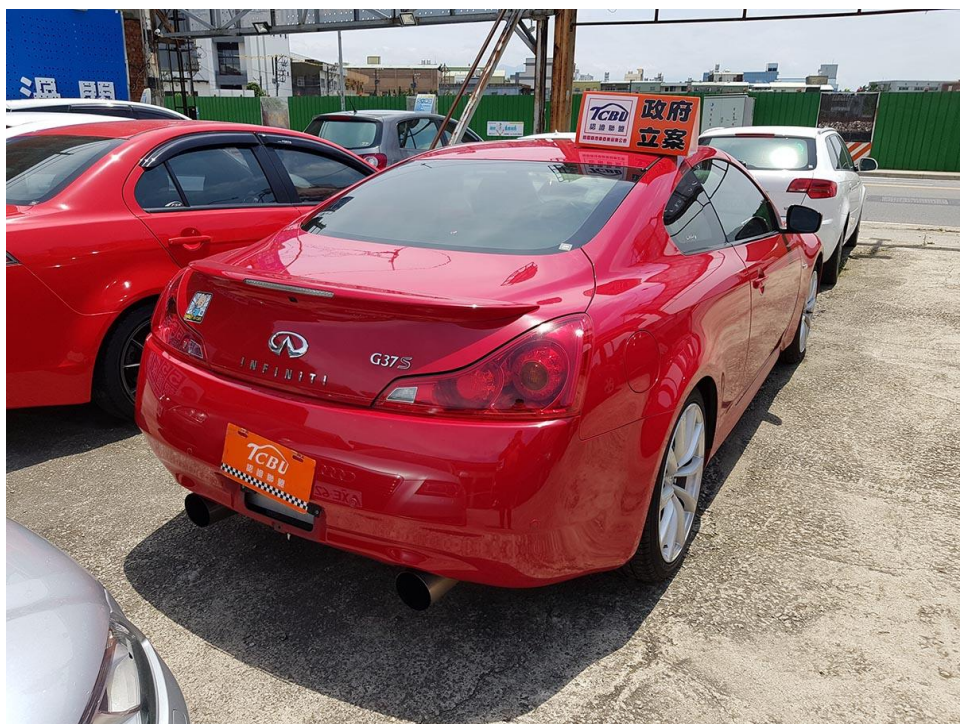
2. 車號 1318-QZ 車尾全貌。

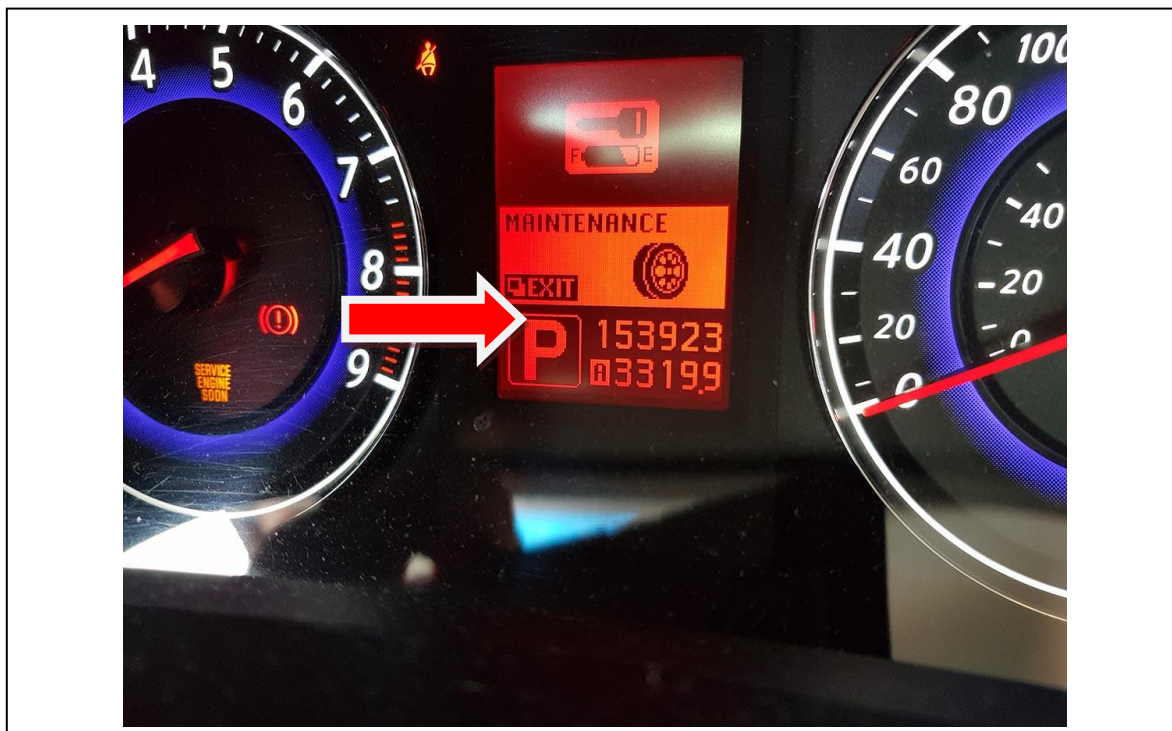
3. 車號 1318-QZ 里程公里數 153923KM。

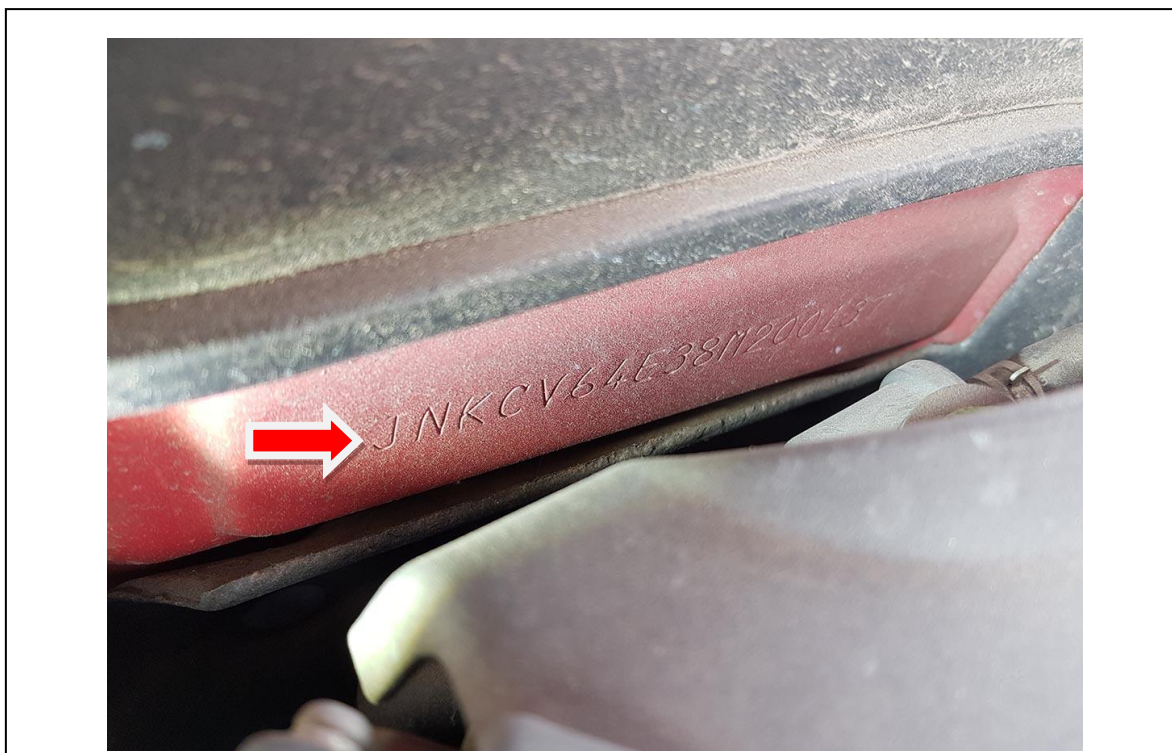
4. 車號 1318-QZ 車身號碼 JNKCV64E38M200137。
