# 查定認證書

### 車輛查定認證說明

認證編號:1090535

## 車輛查定認證報告

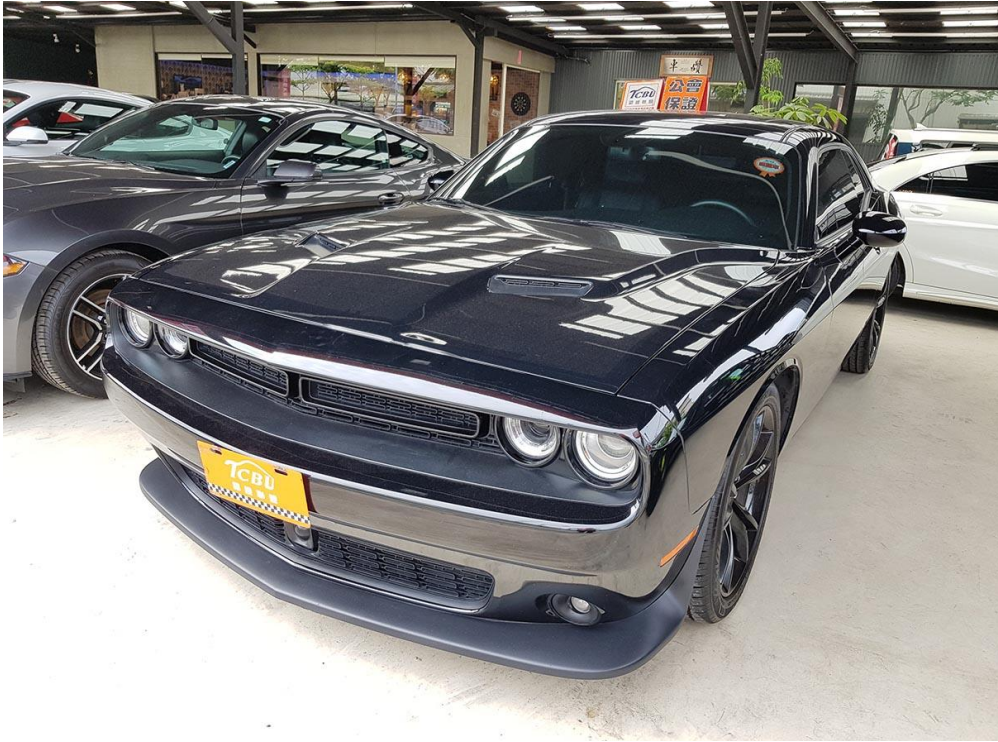
1. 車號 2C3CDZAG0GH337313 車頭全貌。

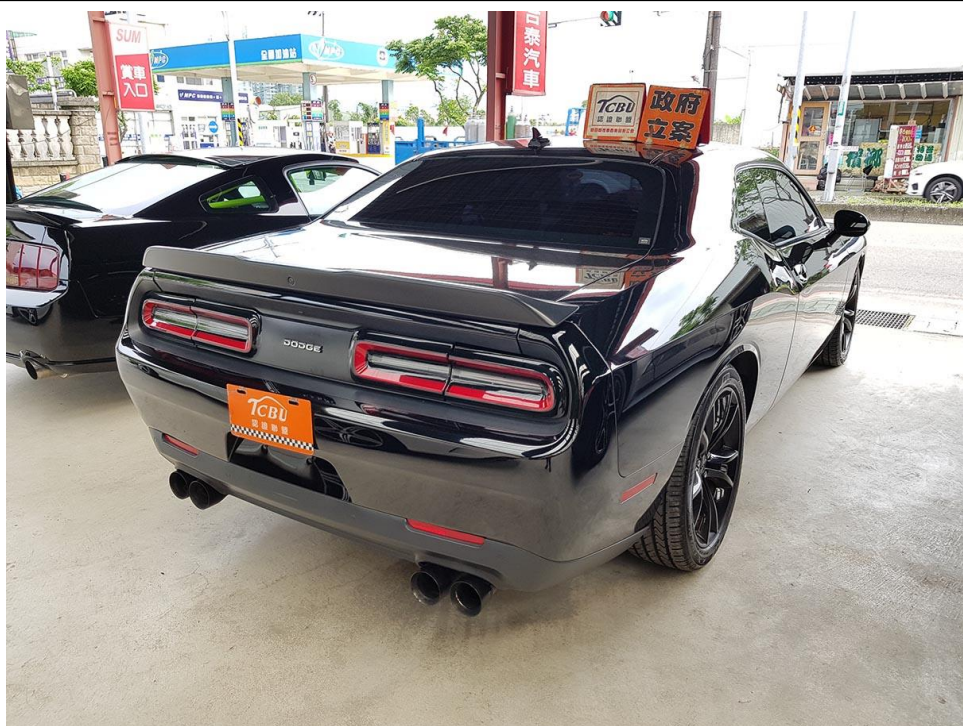
2. 車號 2C3CDZAG0GH337313 車尾全貌。

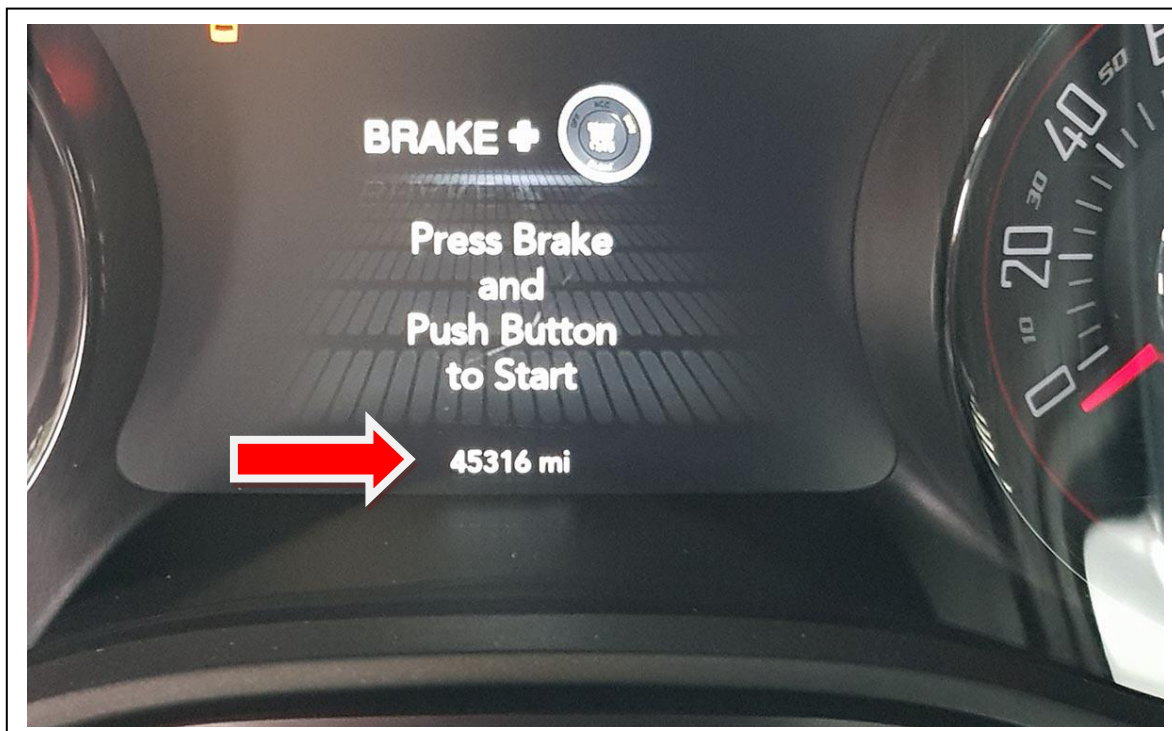
3. 車號 2C3CDZAG0GH337313 查驗當日里程數：45316Miles。

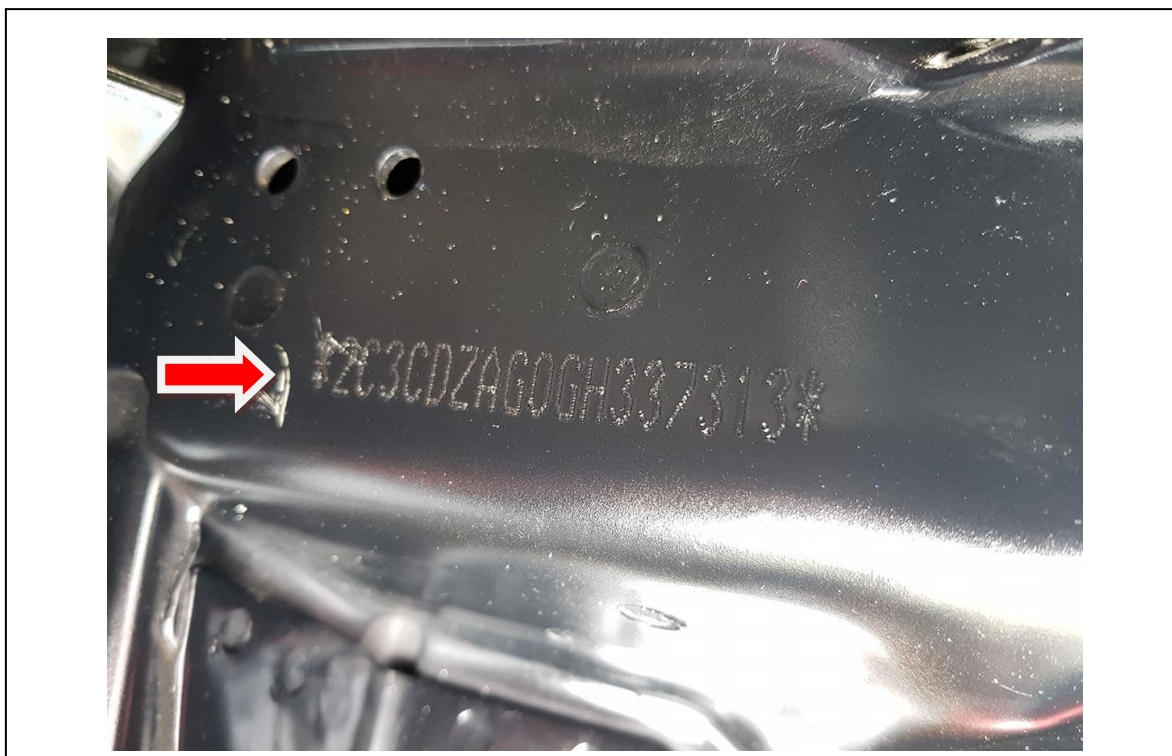
4. 車號 2C3CDZAG0GH337313 車身號碼 2C3CDZAG0GH337313。
