# 查定認證書

### 車輛查定認證說明

認證編號:1090433

車 號：	<u>AJE-8017</u>	式 樣：	<u>框式</u>
廠 牌：	<u>中華</u>	排 氣 量：	<u>2351cc.</u>
型 式：	<u>DE24PW3</u>	手 / 自 排：	<u>手排</u>
年 份：	<u>2014.06</u>	引 擎 號 碼：	<u>4G64V049088</u>
顏 色：	<u>藍</u>	車 身 號 碼：	<u>200B529A</u>

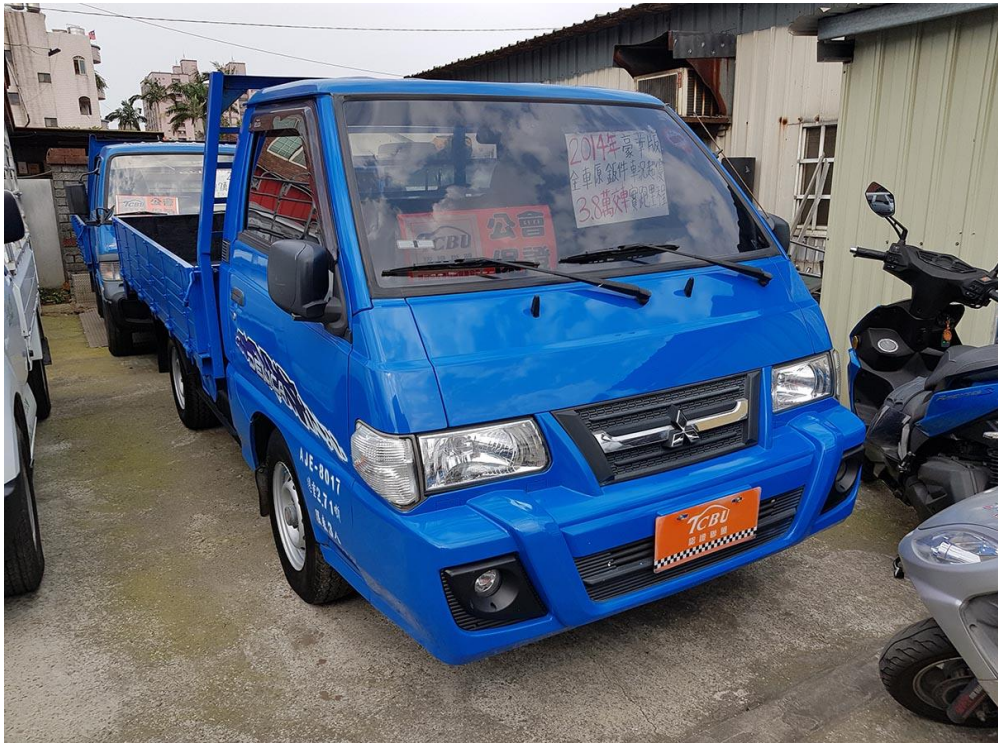
1. 車號 AJE-8017 車頭全貌。

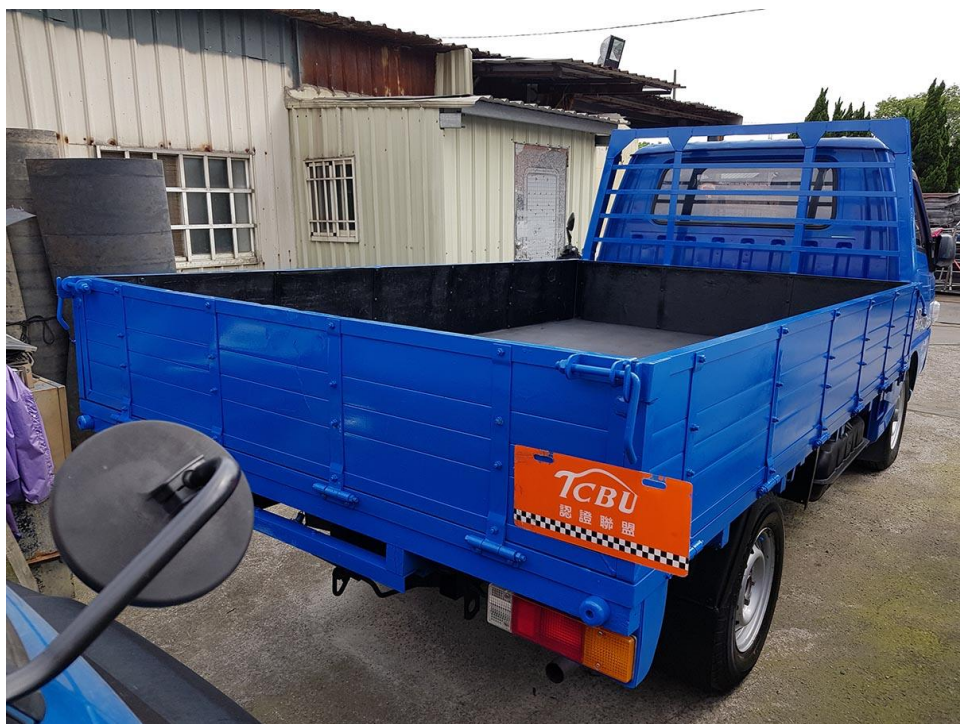
2. 車號 AJE-8017 車尾全貌。

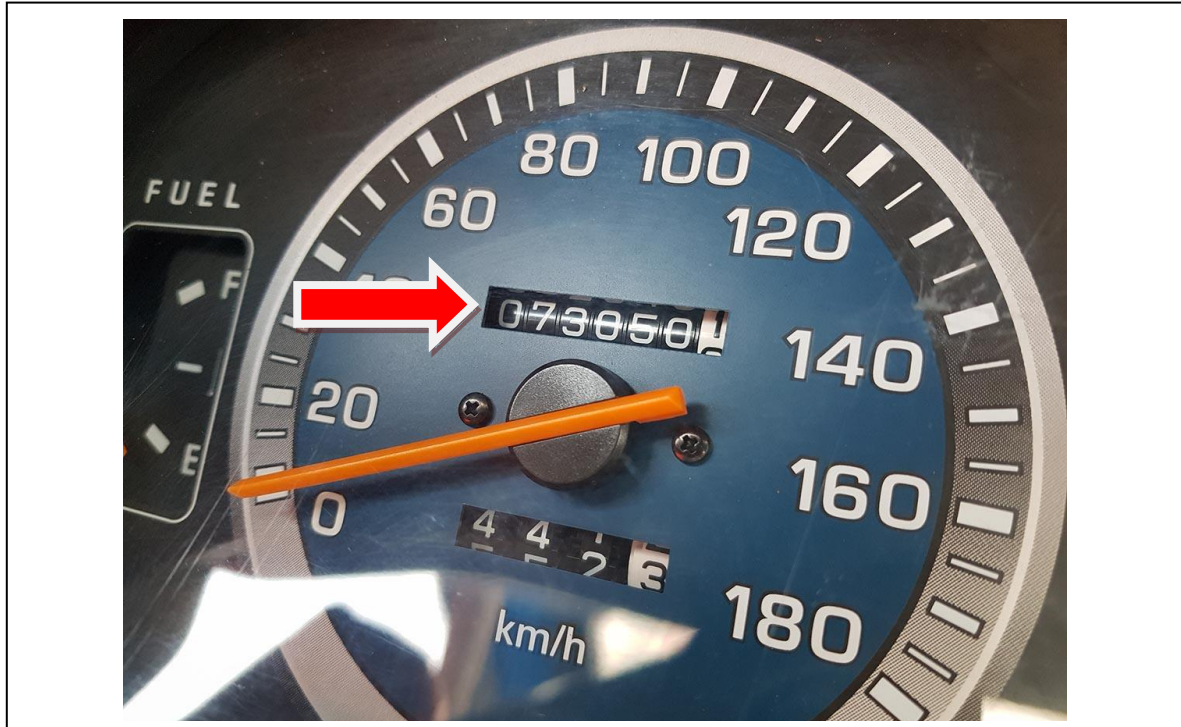
3. 車號 AJE-8017 里程公里數 73050KM。

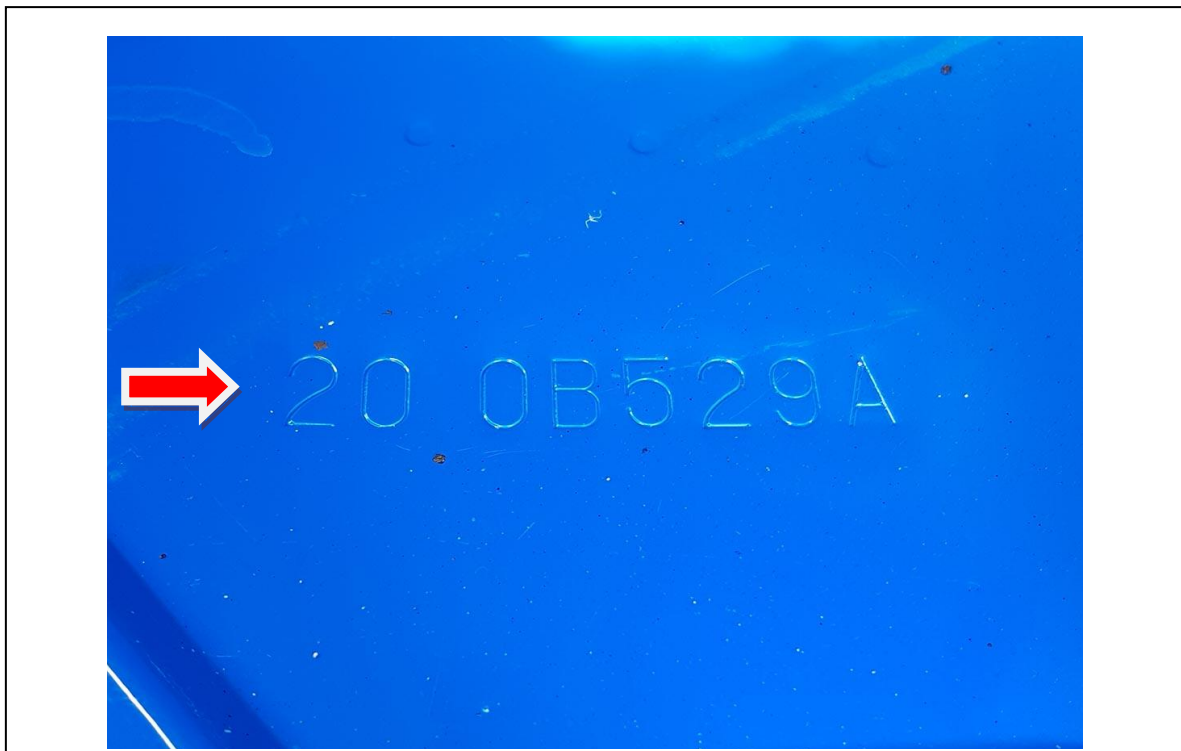
4. 車號 AJE-8017 車身號碼 200B529A。
