# 查定認證書

### 車輛查定認證說明

認證編號:1090639

車 號：	<u>2N-3345</u>	式 樣：	<u>轎式</u>
廠 牌：	<u>國瑞</u>	排 氣 量：	<u>1497cc.</u>
型 式：	<u>TL1EPN-T</u>	手 / 自 排：	<u>自排</u>
年 份：	<u>2001.04</u>	引 擎 號 碼：	<u>5E2126389</u>
顏 色：	<u>銀</u>	車 身 號 碼：	<u>TL1~9150493</u>

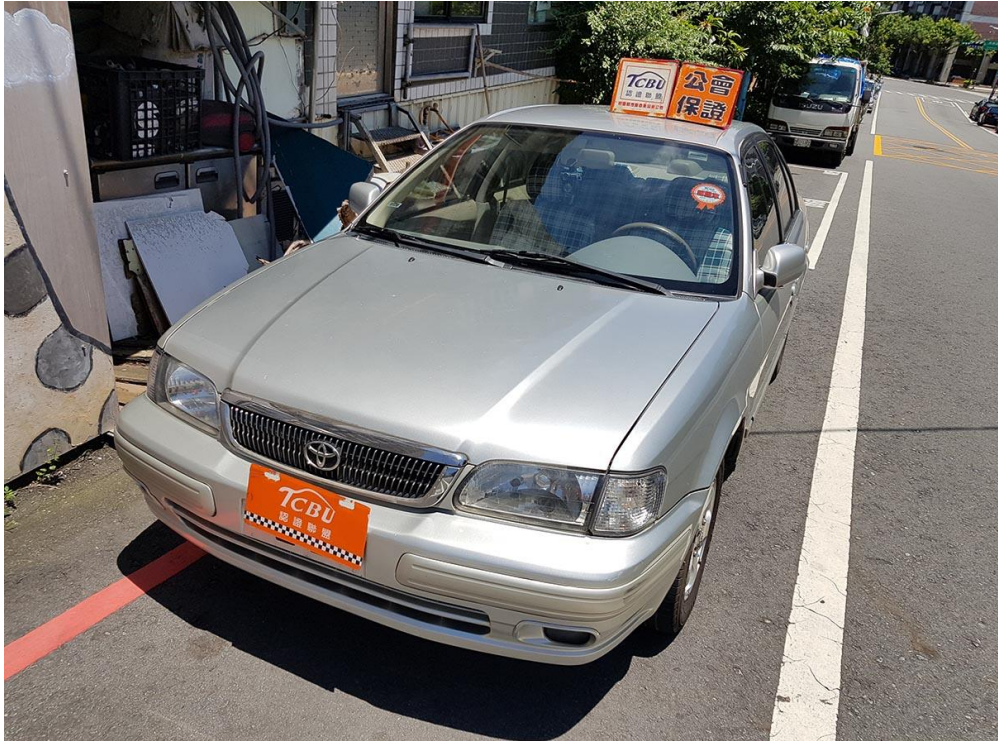
1. 車號 2N-3345 車頭全貌。

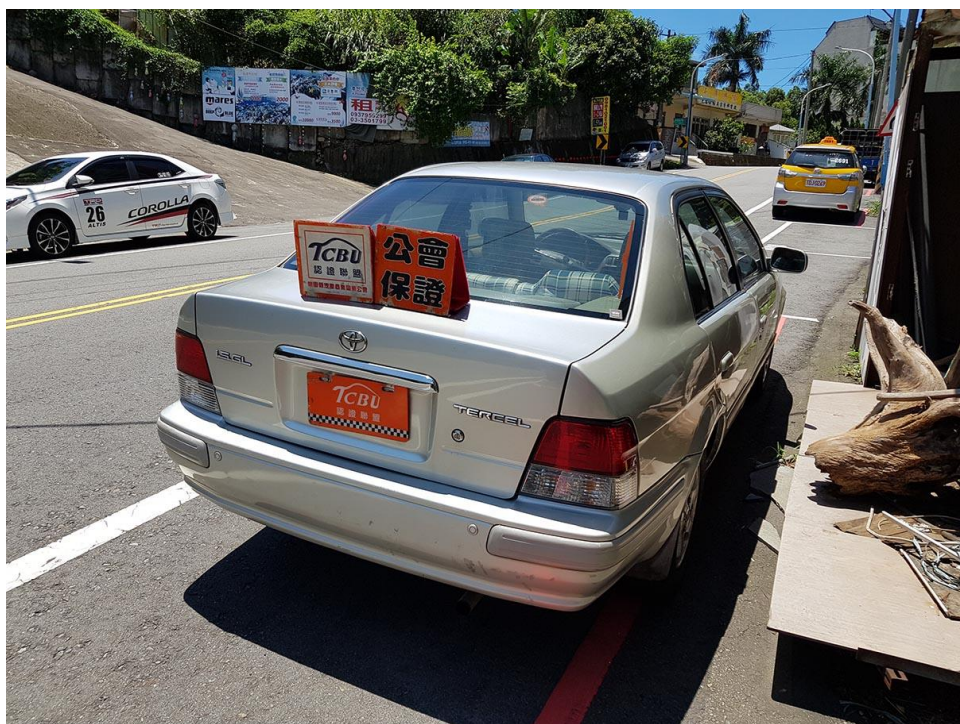
2. 車號 2N-3345 車尾全貌。

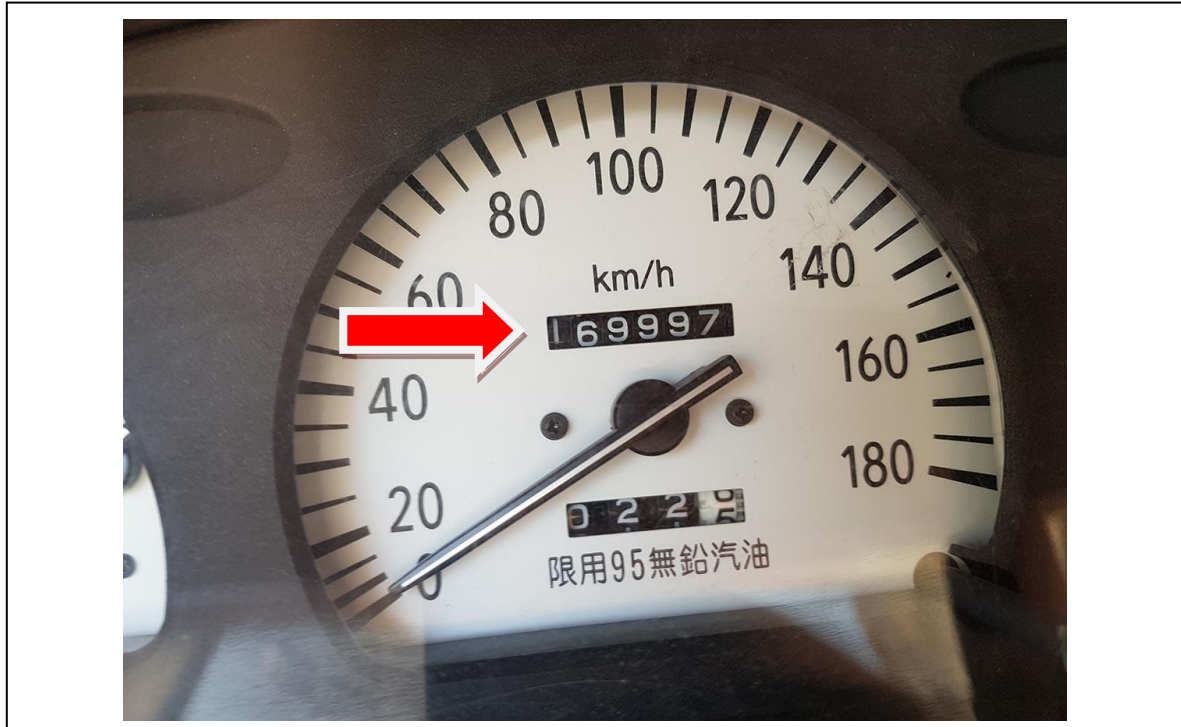
3. 車號 2N-3345 查驗當日里程數：169997KM。

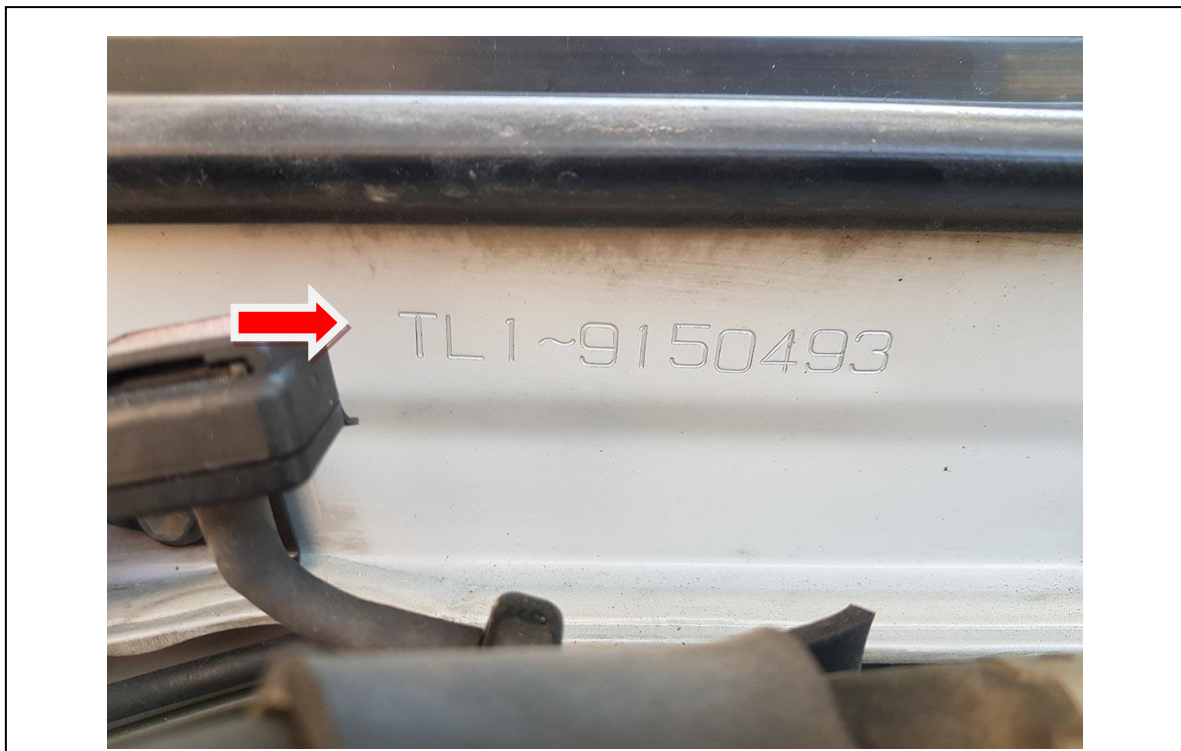
4. 車號 2N-3345 車身號碼 TL1~9150493。
