# 查定認證書

### 車輛查定認證說明

認證編號:1090847

| 車 號： | <u>RBH-2970</u> | 式 樣： | <u>旅行式 LED 頭燈</u> |

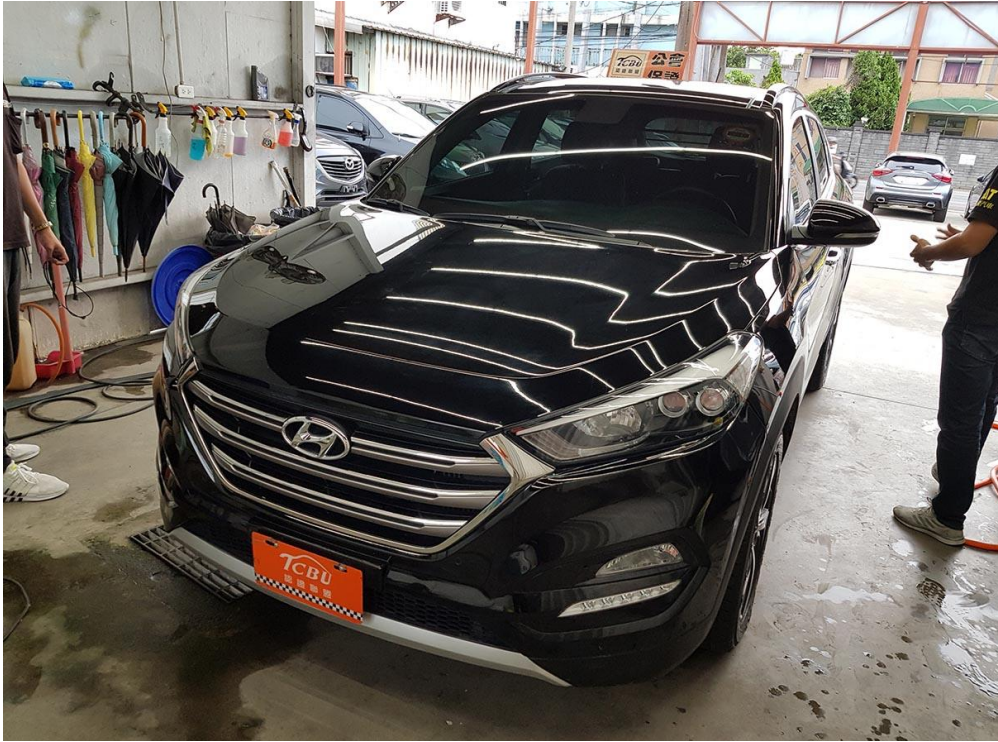
1. 車號 RBH-2970 車頭全貌。

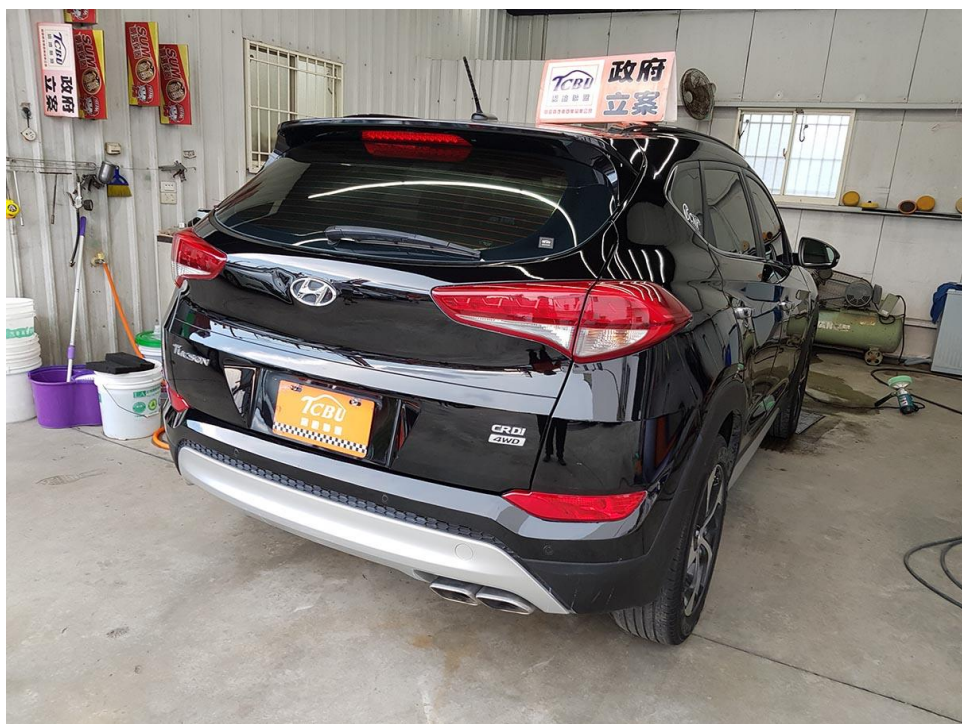
2. 車號 RBH-2970 車尾全貌。

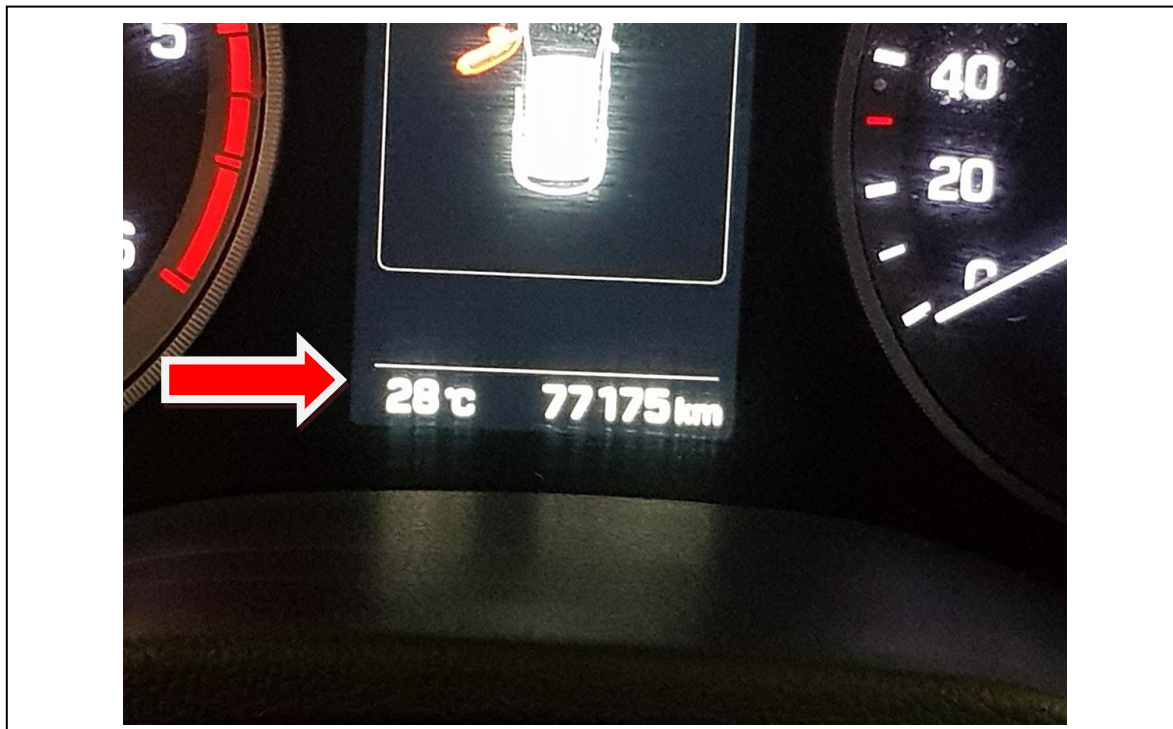
3. 車號 RBH-2970 查驗當日里程數：77175KM。

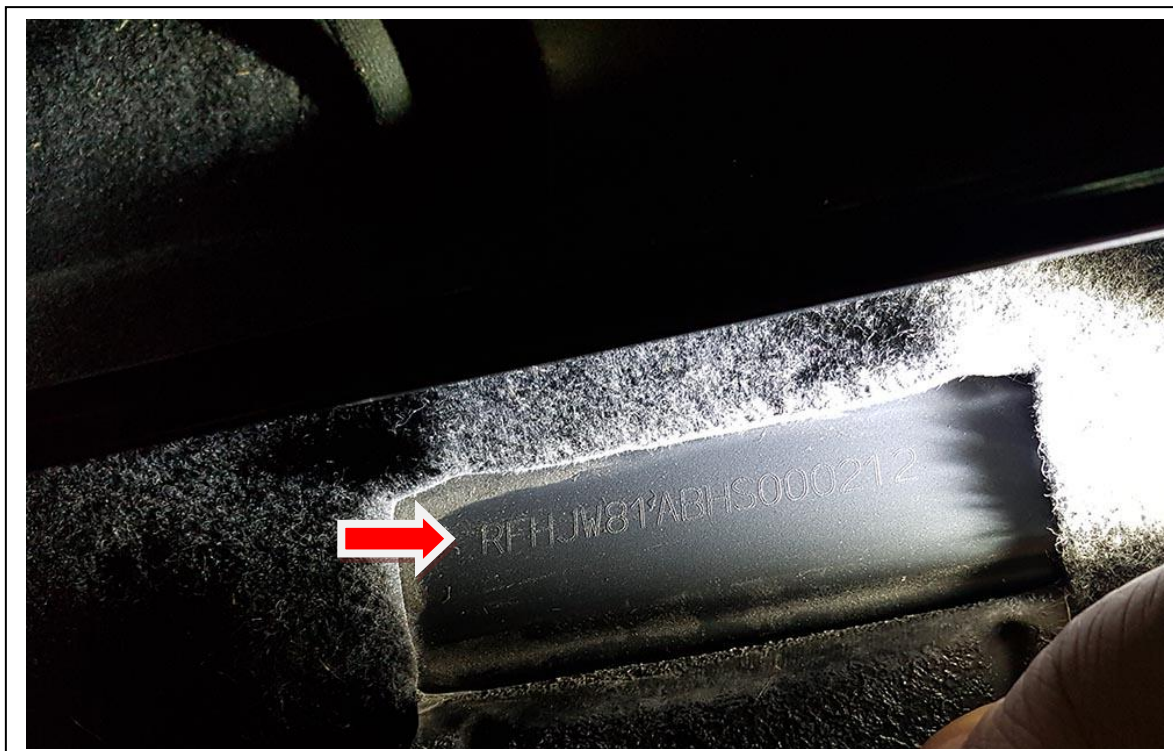
4. 車號 RBH-2970 車身號碼 RFHJW81ABHS000212。
