# 查定認證書

### 車輛查定認證說明

認證編號:1090943

車 號：	<u>7709-KU</u>	式 樣：	<u>轎式</u>
廠 牌：	<u>本田</u>	排 氣 量：	<u>1998cc.</u>
型 式：	<u>ACCORD-EX-2.0</u>	手 / 自 排：	<u>自排</u>
年 份：	<u>2005.06</u>	引 擎 號 碼：	<u>K20A72102369</u>
顏 色：	<u>橙黃</u>	車 身 號 碼：	<u>RKTCM46305F011467</u>

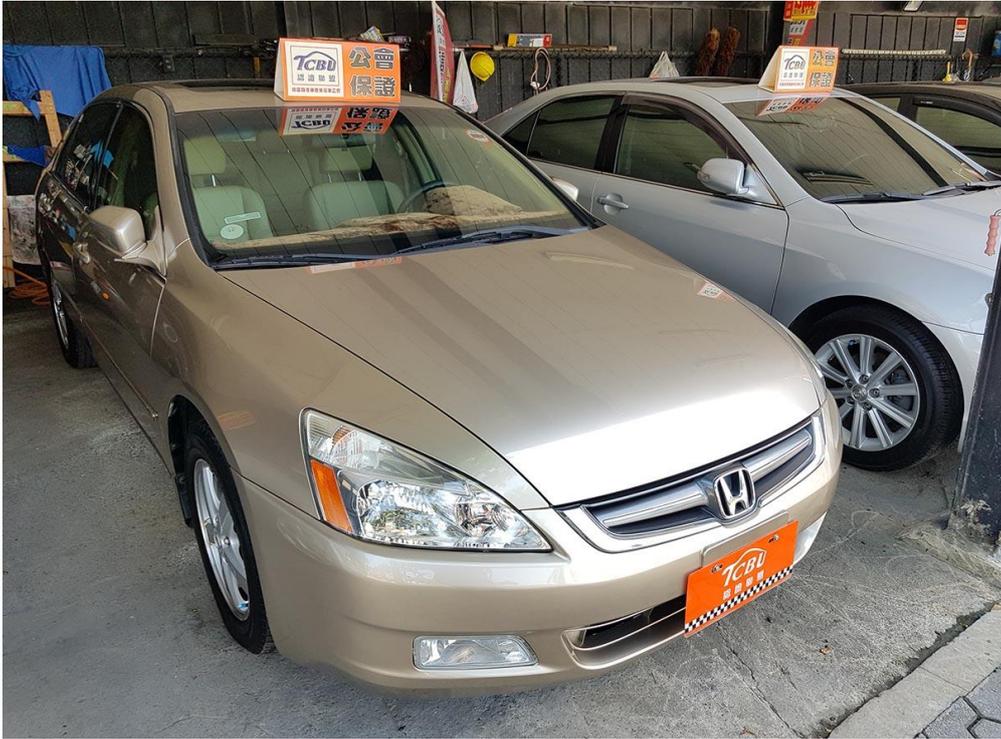
1. 車號 7709-KU 車頭全貌。

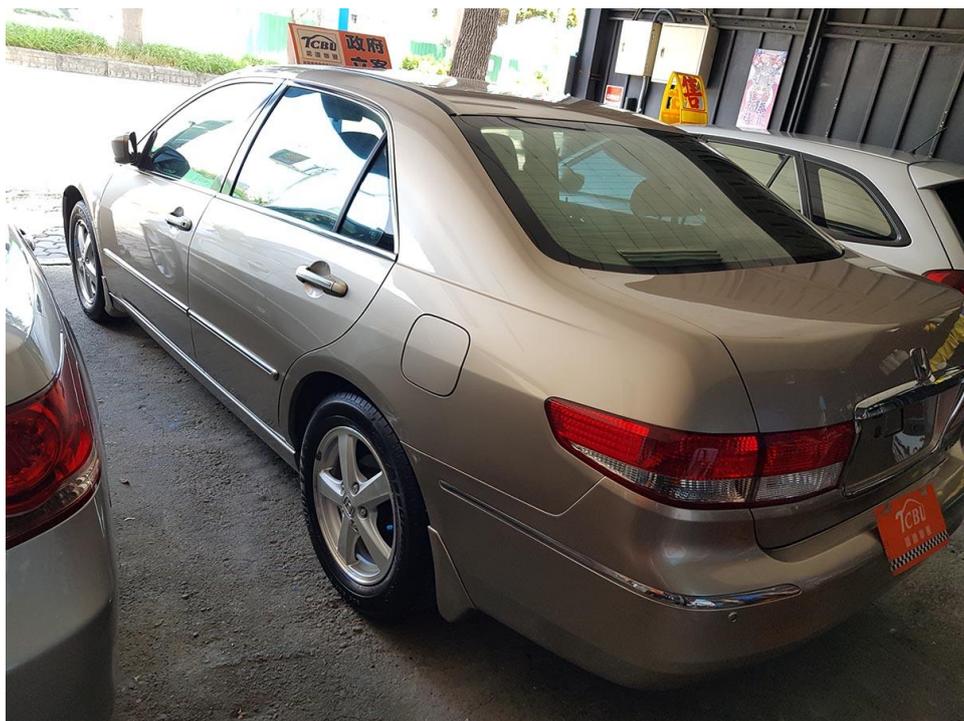
2. 車號 7709-KU 車尾全貌。

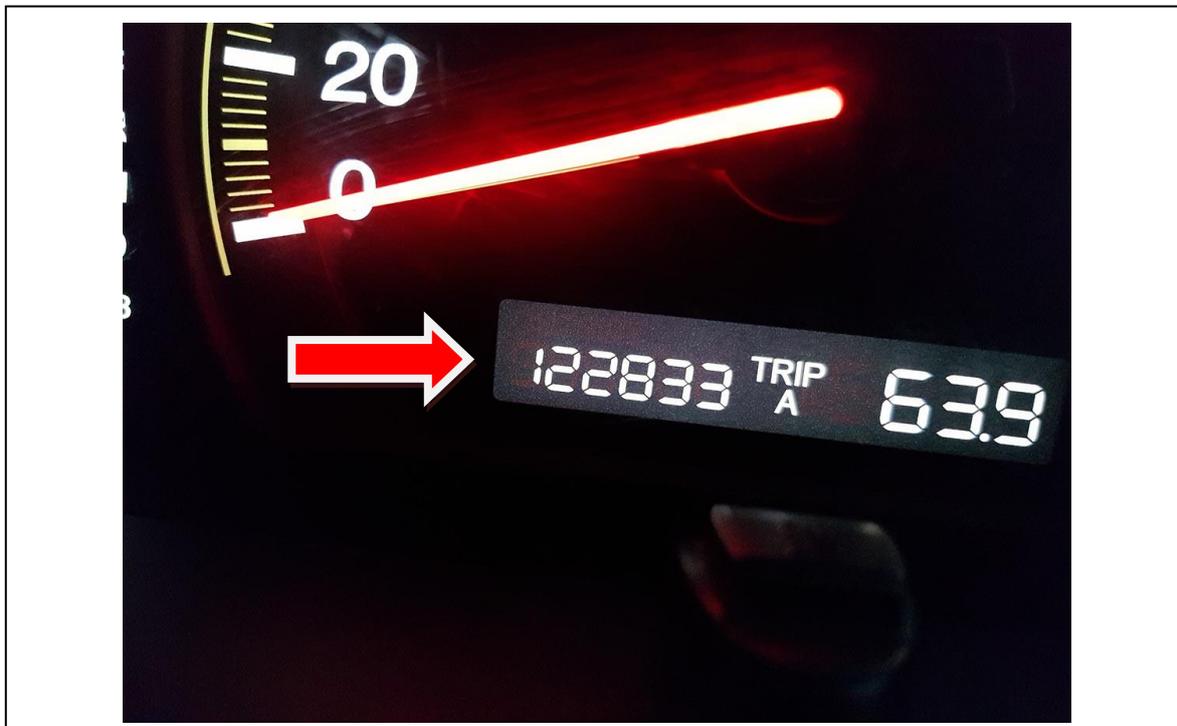
3. 車號 7709-KU 查驗當日里程數：122833KM。

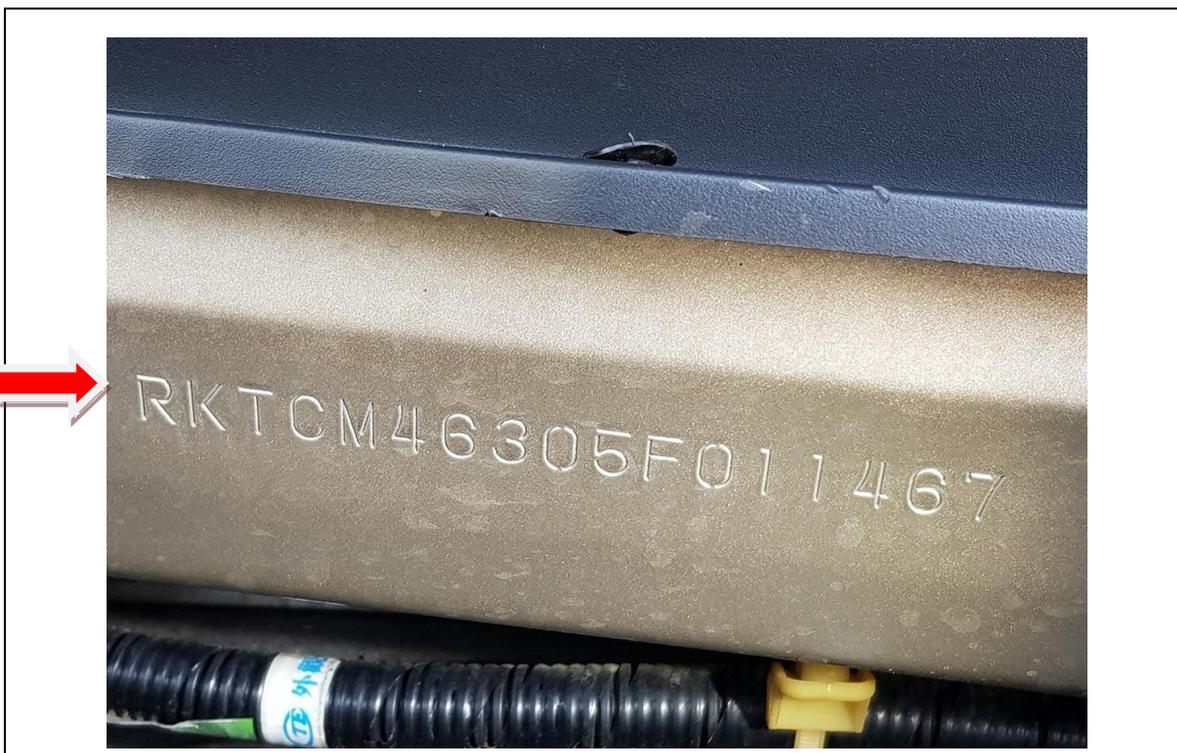
4. 車號 7709-KU 車身號碼 RKTCM46305F011467。
