查定認證書

認證編號:1090913

車 號：	<u>AUJ-0909</u>	式 樣：	<u>轎式 HID 頭燈</u>
廠 牌：	<u>BMW</u>	排 氣 量：	<u>1995cc.</u>
型 式：	<u>120I 5-DOORS</u>	手 / 自 排：	<u>自 排</u>
年 份：	<u>2007.05</u>	引 擎 號 碼：	<u>無</u>
顏 色：	<u>銀</u>	車 身 號 碼：	<u>WBAUD31000PT30604</u>

車輛查定認證報告

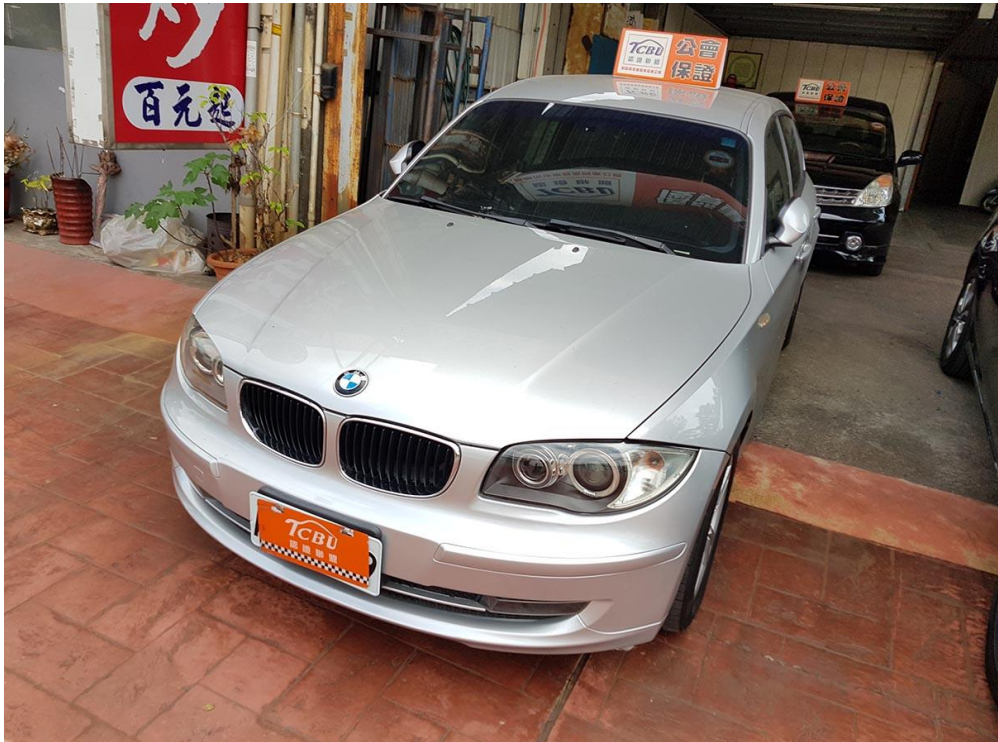
1. 車號 AUJ-0909 車頭全貌。

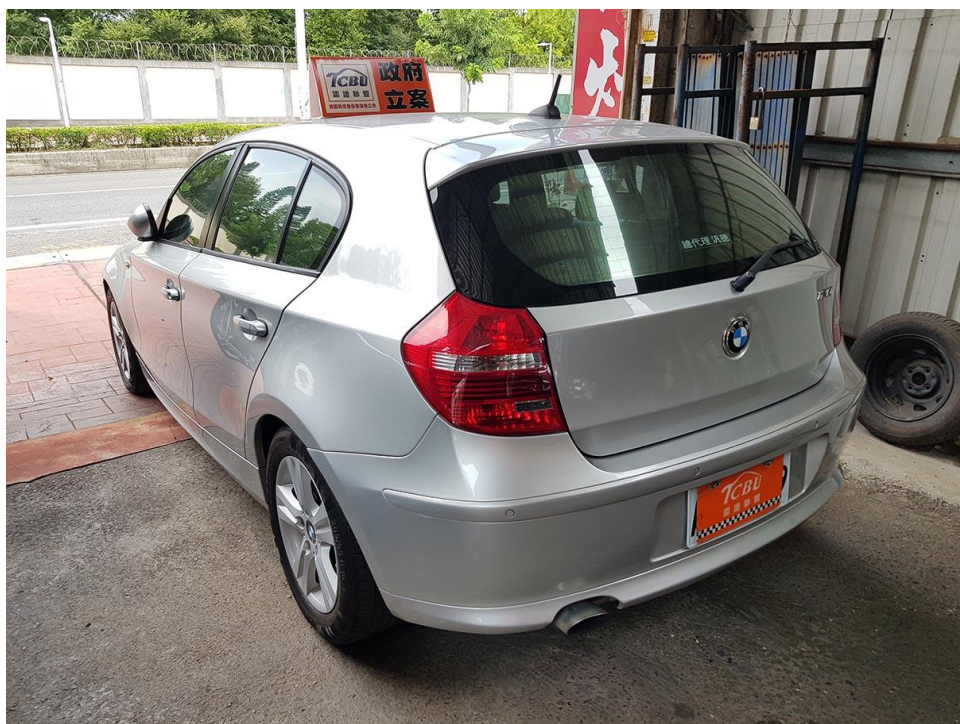
2. 車號 AUJ-0909 車尾全貌。

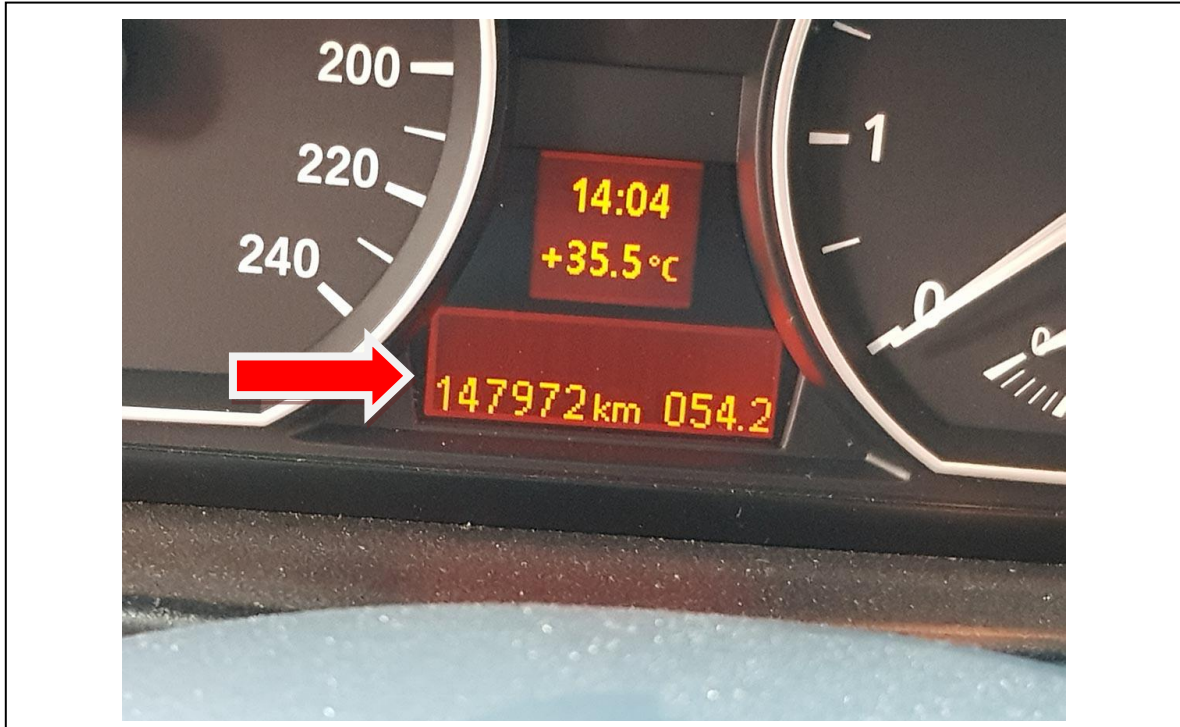
3. 車號 AUJ-0909 查驗當日里程數：147972KM。

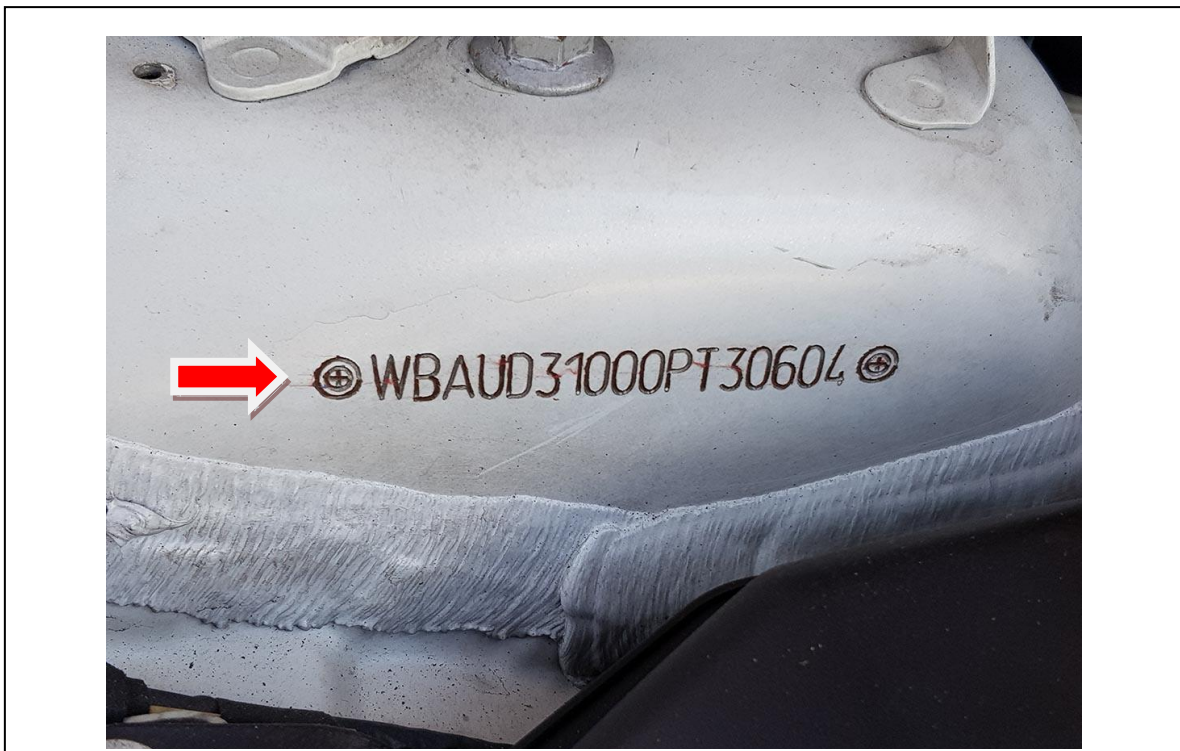
4. 車號 AUJ-0909 車身號碼 WBAUD31000PT30604。
