查 驗 書

車輛查驗說明

查驗編號:09A0956

車 號：	APN-5222	式 樣：	轎式
廠 牌：	本田	排 氣 量：	1497cc.
型 式：	FIT 1.5 VTi	手 / 自 排：	自 排
年 份：	2009.11	引 擎 號 碼：	L15A72771904
顏 色：	白	車 身 號 碼：	RKTGE8840AF011898

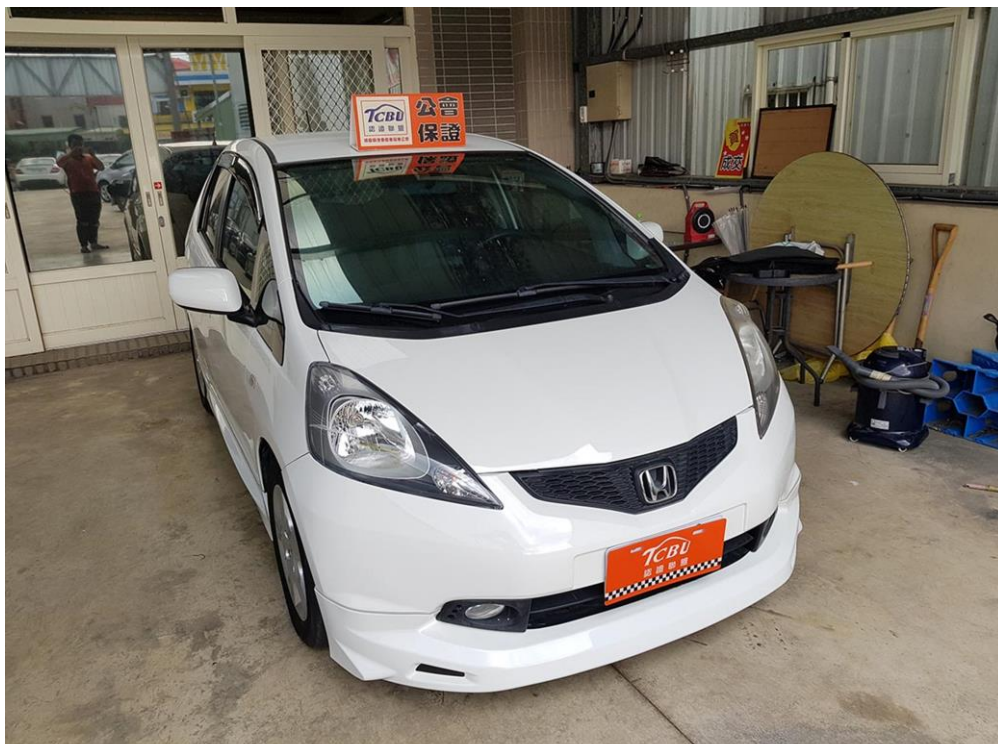
1. 車號 APN-5222 車頭全貌。

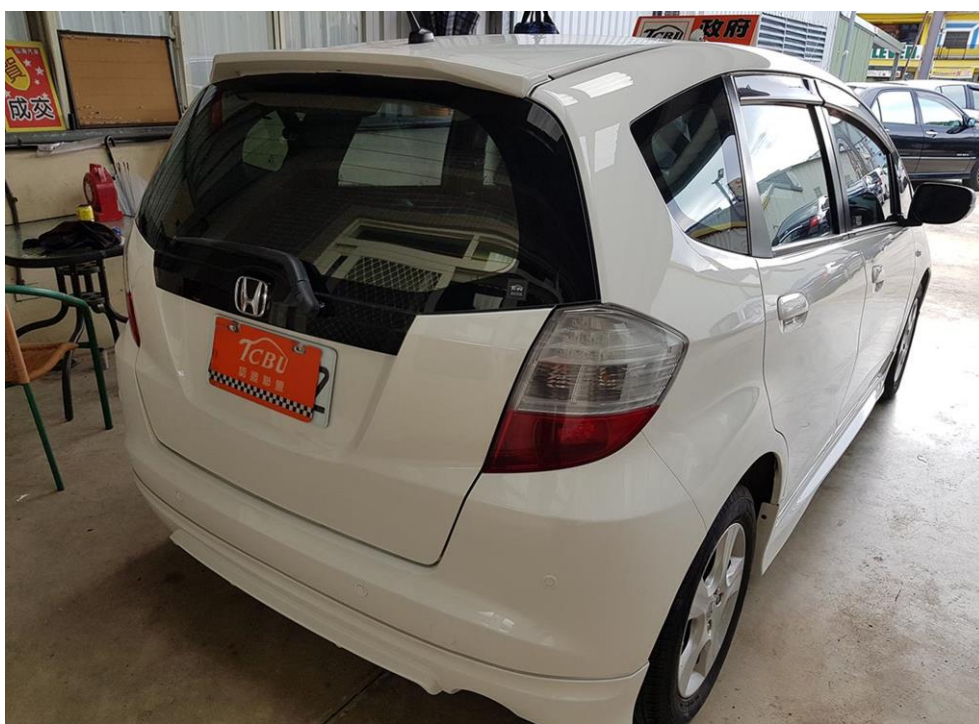
2. 車號 APN-5222 車尾全貌。

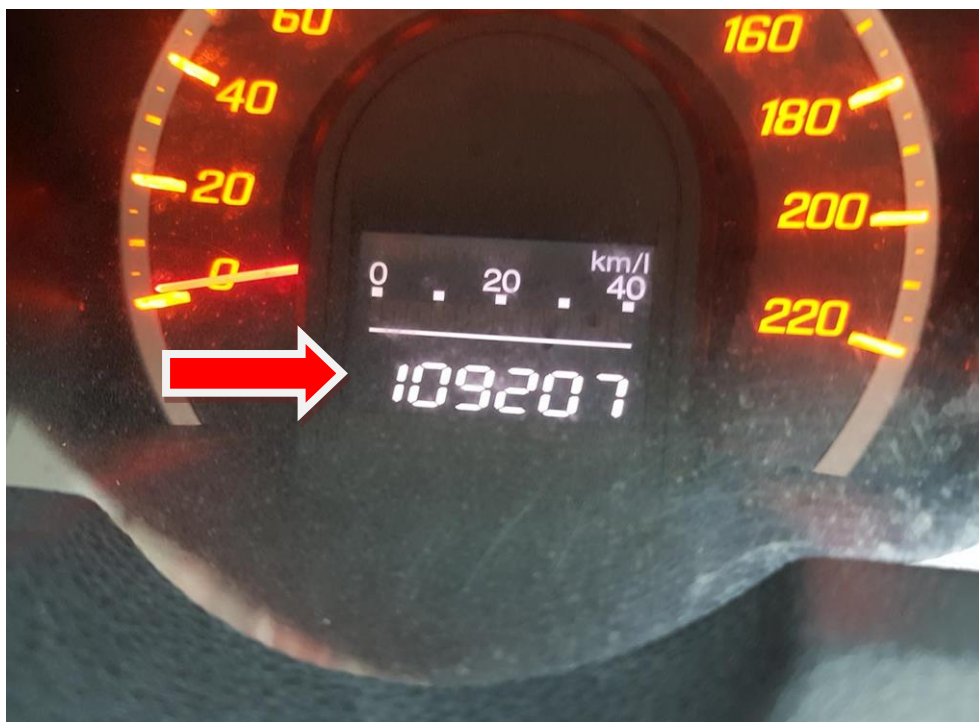
3. 車號 APN-5222 查驗當日里程數：109207KM。

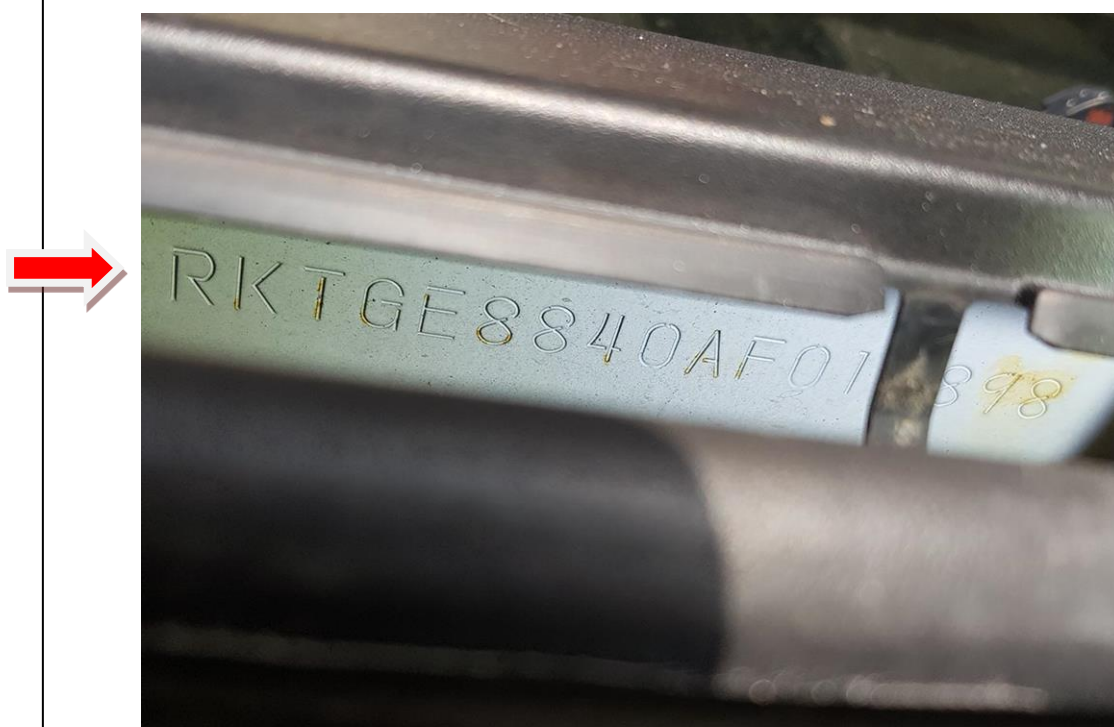
4. 車號 APN-5222 車身號碼 RKTGE8840AF011898。

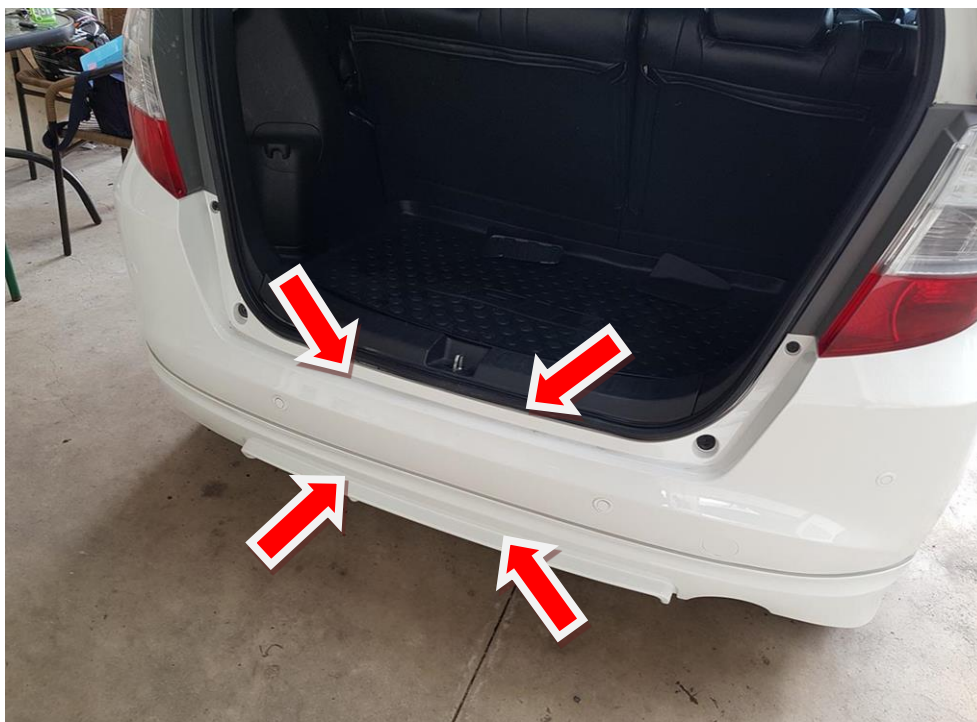
5. 車號 APN-5222 後尾板中央、備胎室後緣 擠壓凹陷位置。

車 體 結 構	項目	狀況	項目	狀況
	車頭			
	水箱上下支架	ok	水箱側支架	右支架下緣擠壓校正
	左前劍尾	ok	右前劍尾	ok
	左前內龜	ok	右前內龜	ok
	左前大樑	ok	右前大樑	ok
	車身			
	擋火牆	ok	車底板	ok
	左側 ABCD 柱	ok	右側 ABCD 柱	ok
	左側大樑	ok	右側大樑	ok
	左側戶定內板	ok	右側戶定內板	ok
	車尾			
	左後內龜襯	ok	右後內龜襯	ok
	左後大樑	ok	右後大樑	ok
	左後燈支架	ok	右後燈支架	ok
	後尾板	中央擠壓凹陷	備胎室	後緣中央擠壓凹陷
	其他備註：			
里程： <input checked="" type="checkbox"/> 保證【車商擔保 109207 KM】 <input type="checkbox"/> 不保證

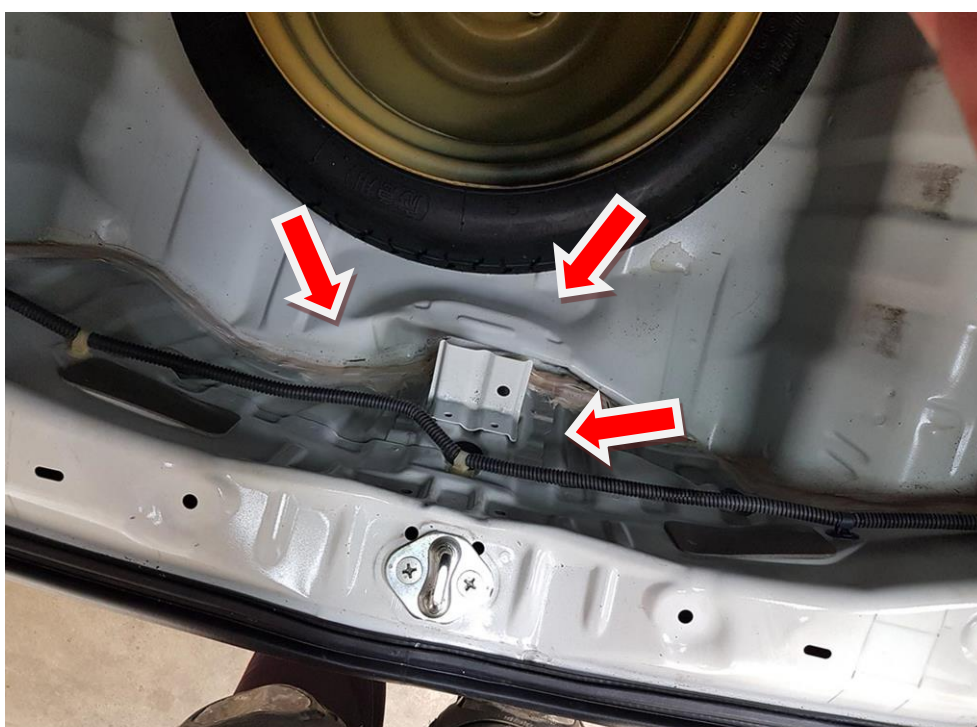
6. 車號 APN-5222 後尾板中央、備胎室後緣 擠壓凹陷痕跡。
