# 查定認證書

### 車輛查定認證說明

認證編號:1091265

## 車輛查定認證報告

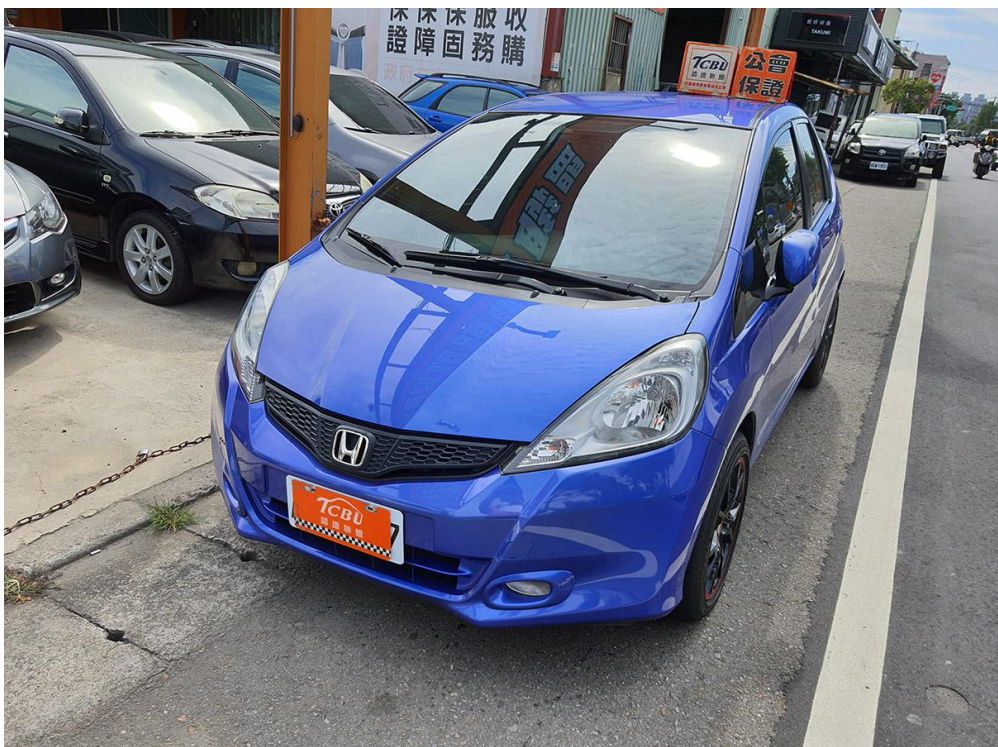
1. 車號 ABA-2567 車頭全貌。

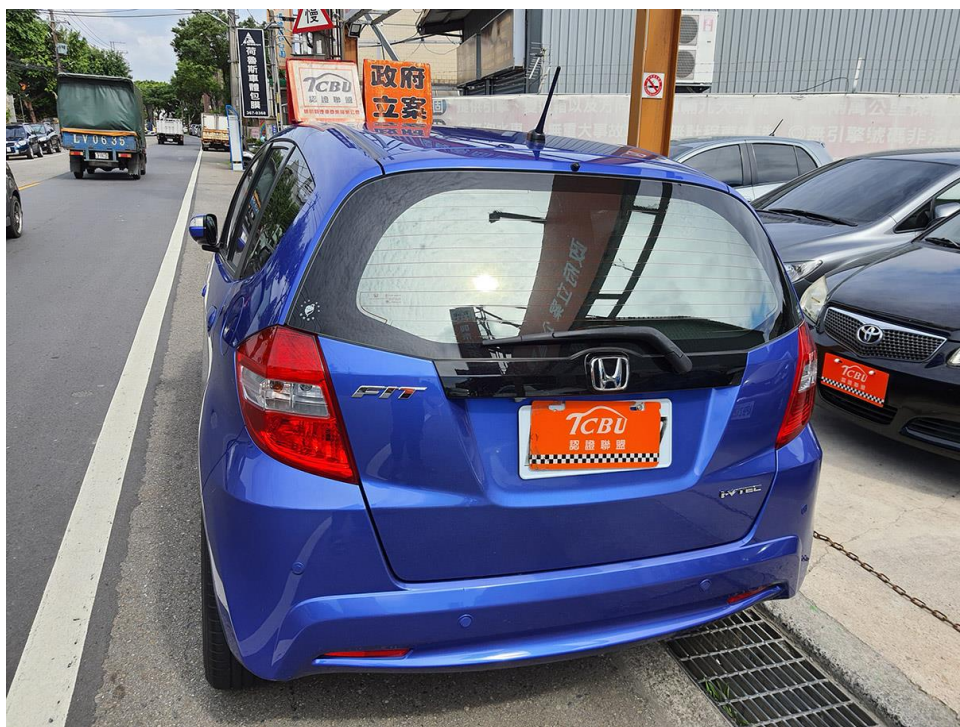
2. 車號 ABA-2567 車尾全貌。

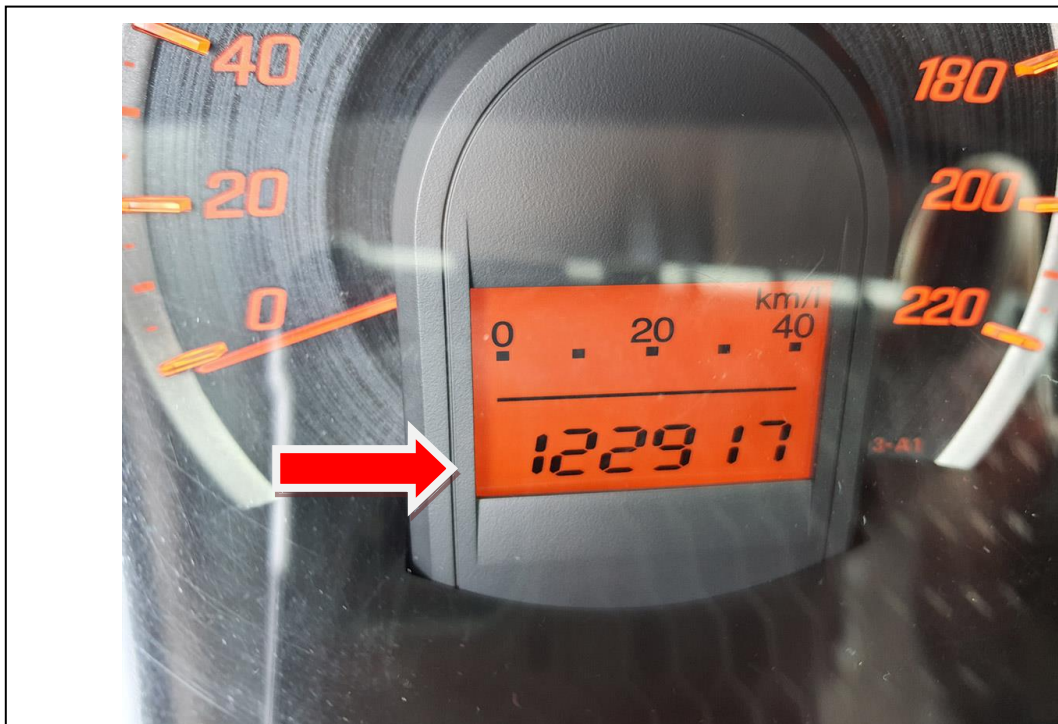
3. 車號 ABA-2567 查驗當日里程數：122917KM。

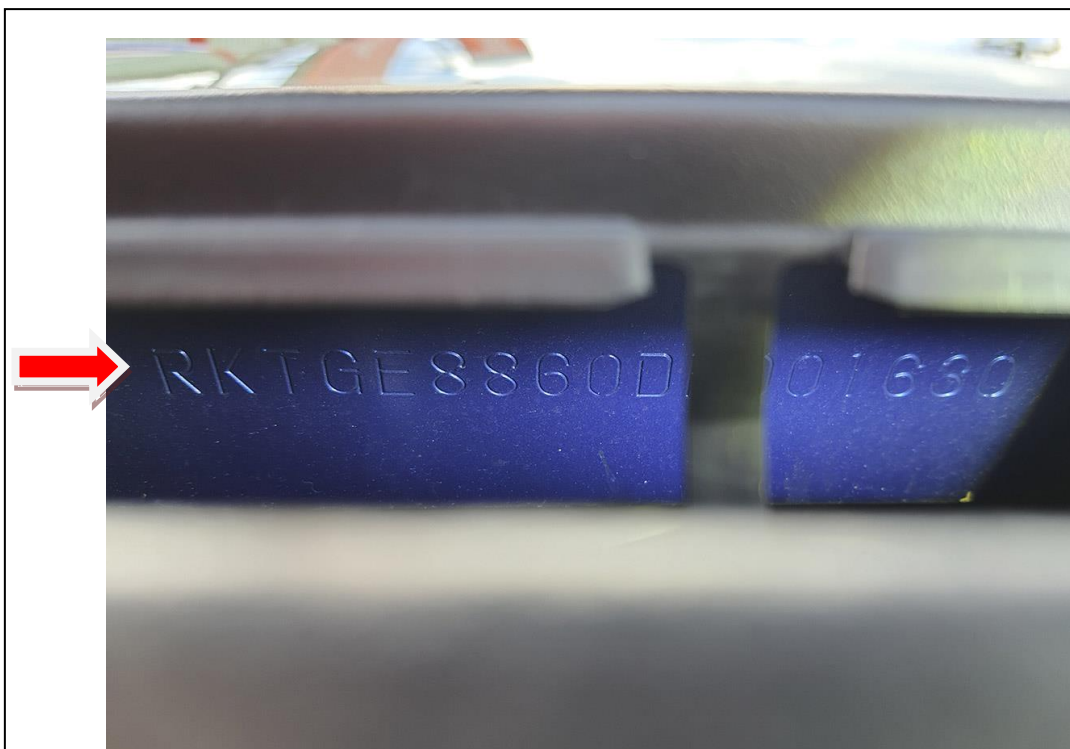
4. 車號 ABA-2567 車身號碼 RKTGE8860DF001630。
