查定認證書

認證編號:1090724

車 號：	<u>1363-VR</u>	式 樣：	<u>轎式</u>
廠 牌：	<u>中華</u>	排 氣 量：	<u>1584cc.</u>
型 式：	<u>C016SA</u>	手 / 自 排：	<u>自排</u>
年 份：	<u>2008.03</u>	引 擎 號 碼：	<u>4G18ETM009778</u>
顏 色：	<u>黑</u>	車 身 號 碼：	<u>N5009785</u>

車輛查定認證報告

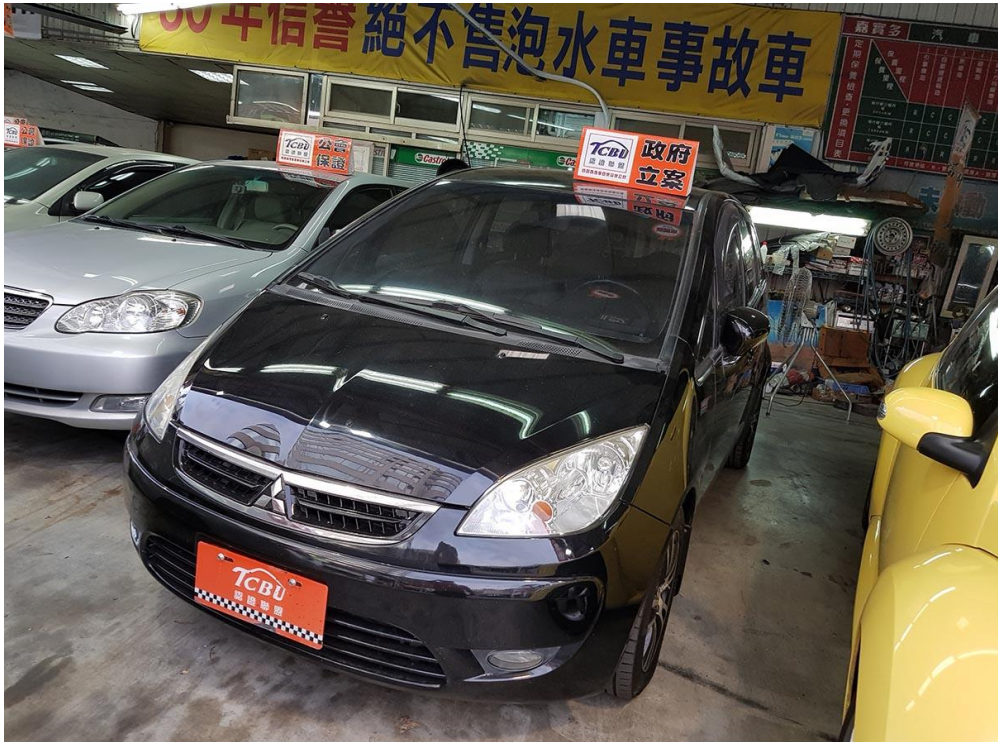
1. 車號 1363-VR 車頭全貌。

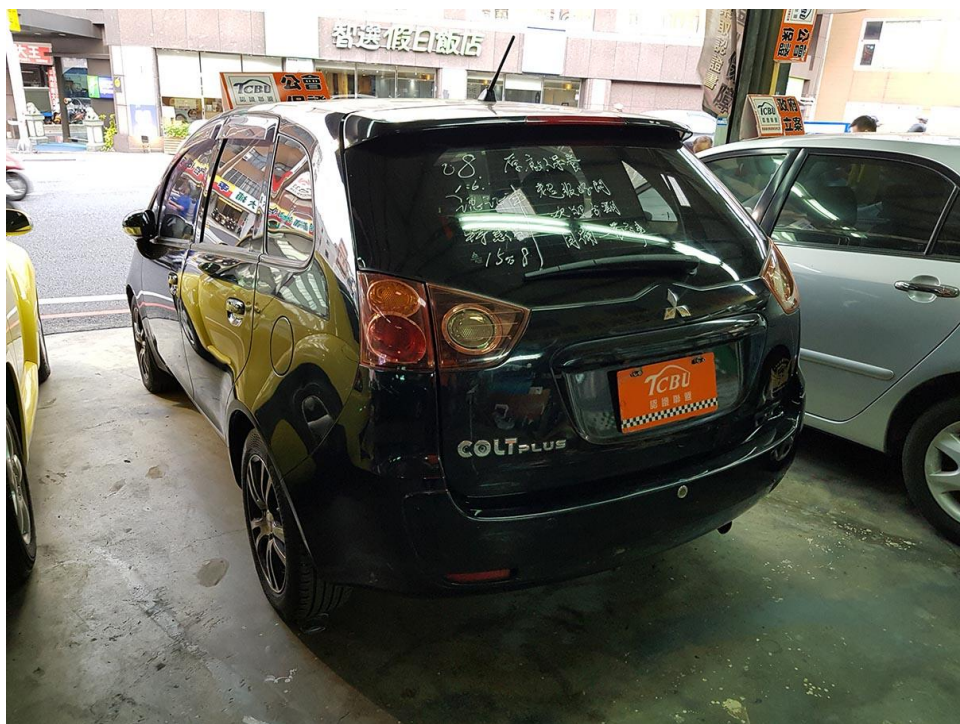
2. 車號 1363-VR 車尾全貌。

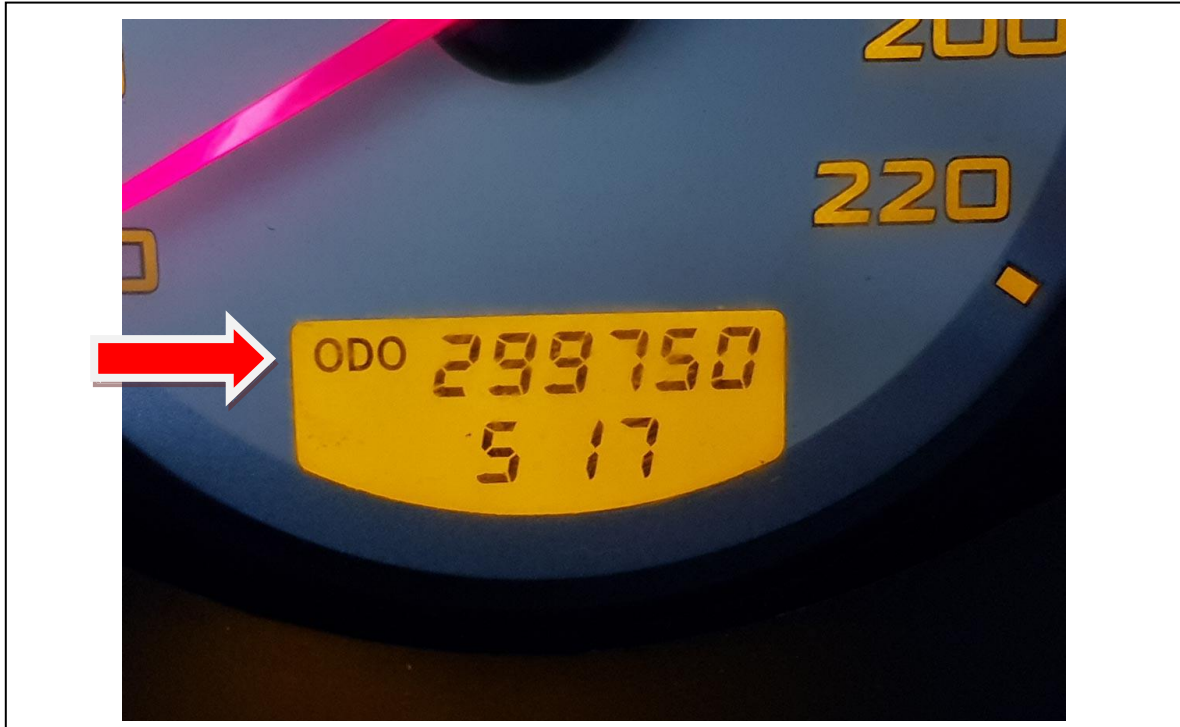
3. 車號 1363-VR 查驗當日里程數：299750KM。

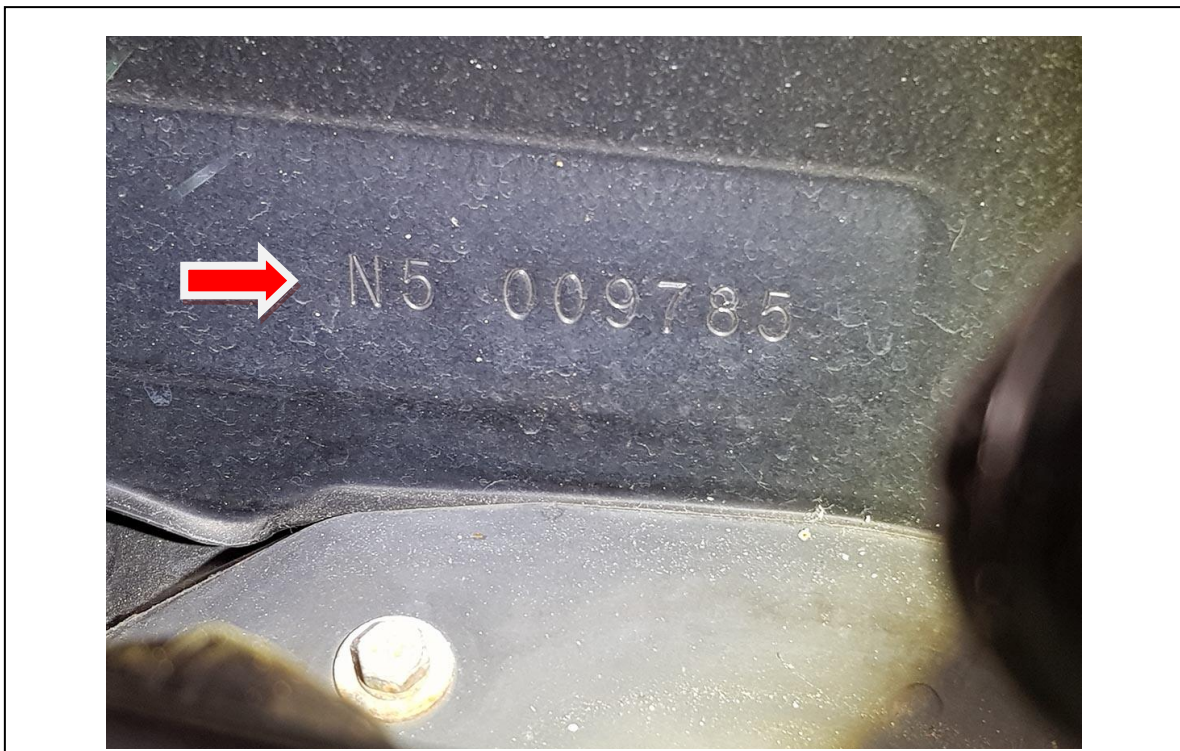
4. 車號 1363-VR 車身號碼 N5009785。
