# 查定認證書

### 車輛查定認證說明

認證編號:1100258

## 車輛查定認證報告

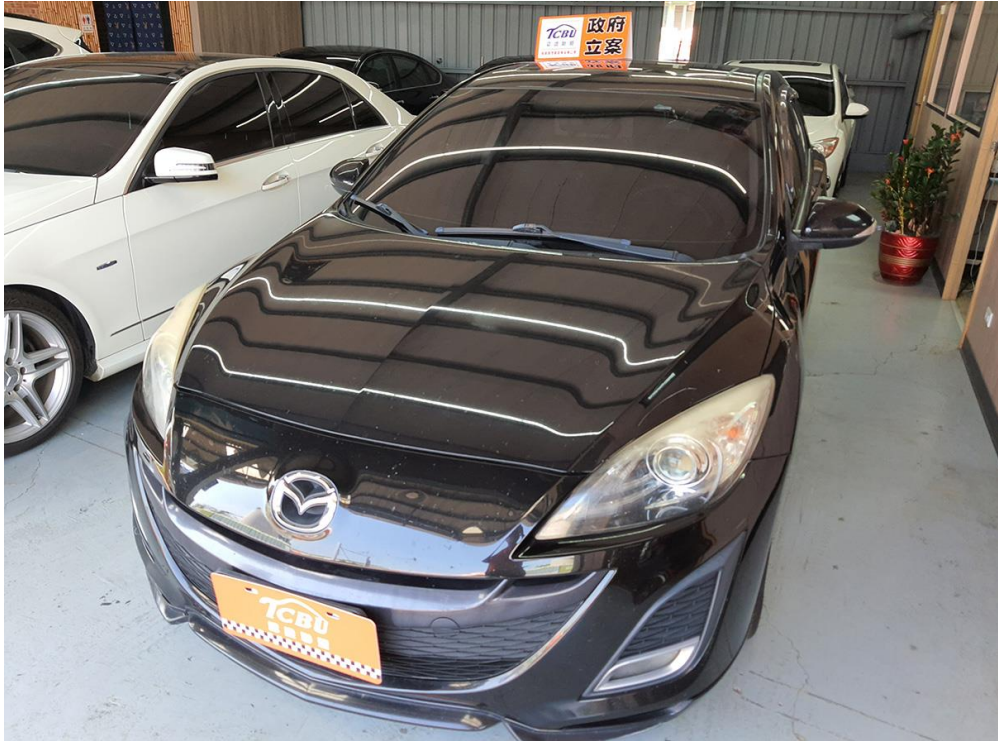
1. 車號 6613-M6 車頭全貌。

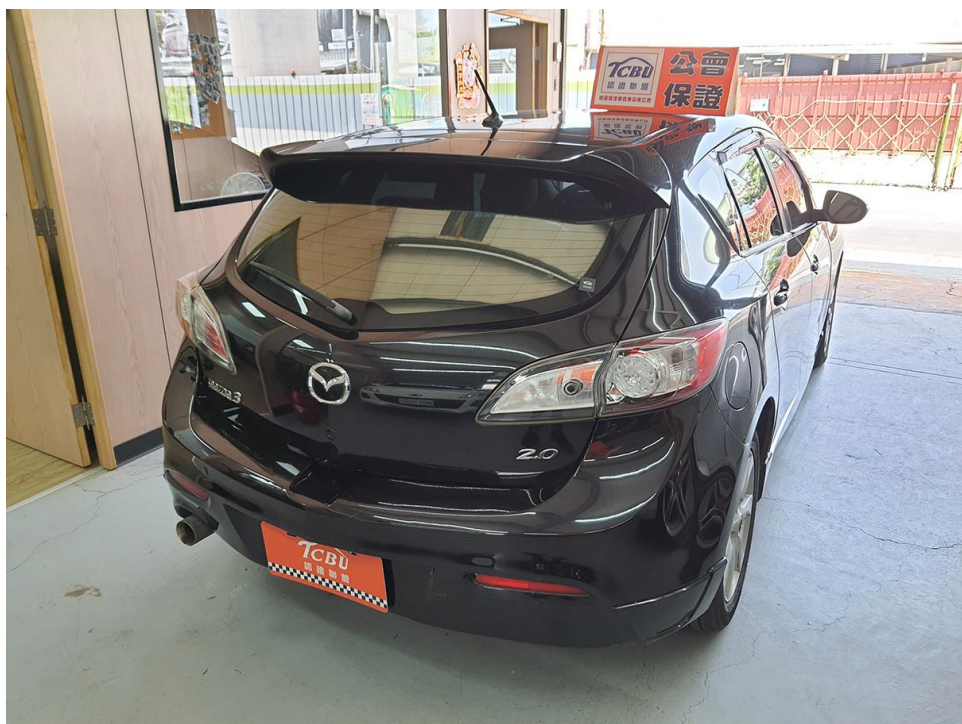
2. 車號 6613-M6 車尾全貌。

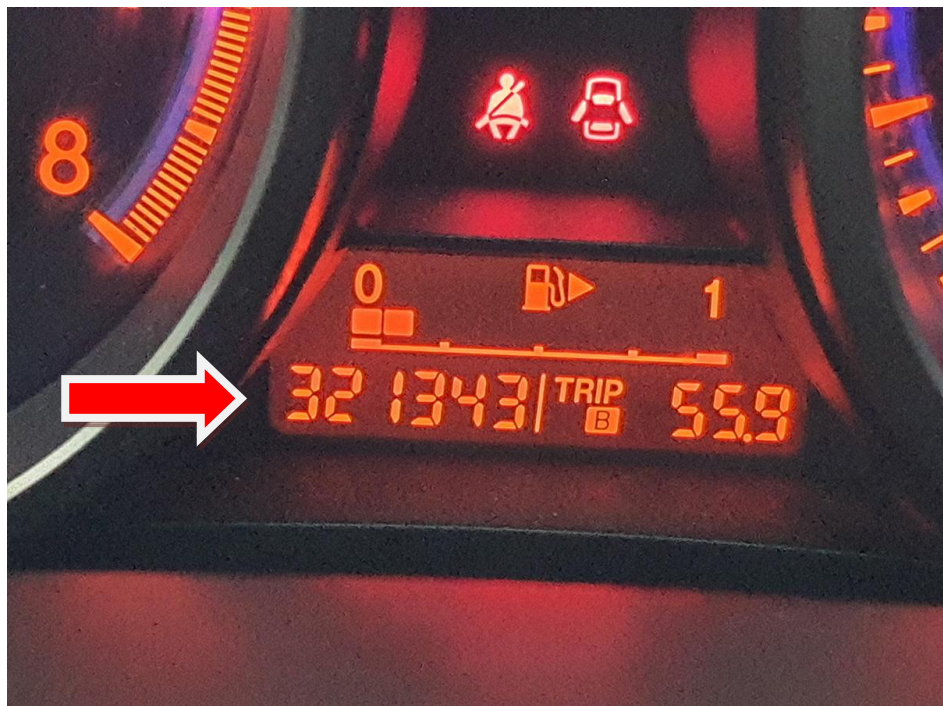
3. 車號 6613-M6 查驗當日里程數：321343 KM。

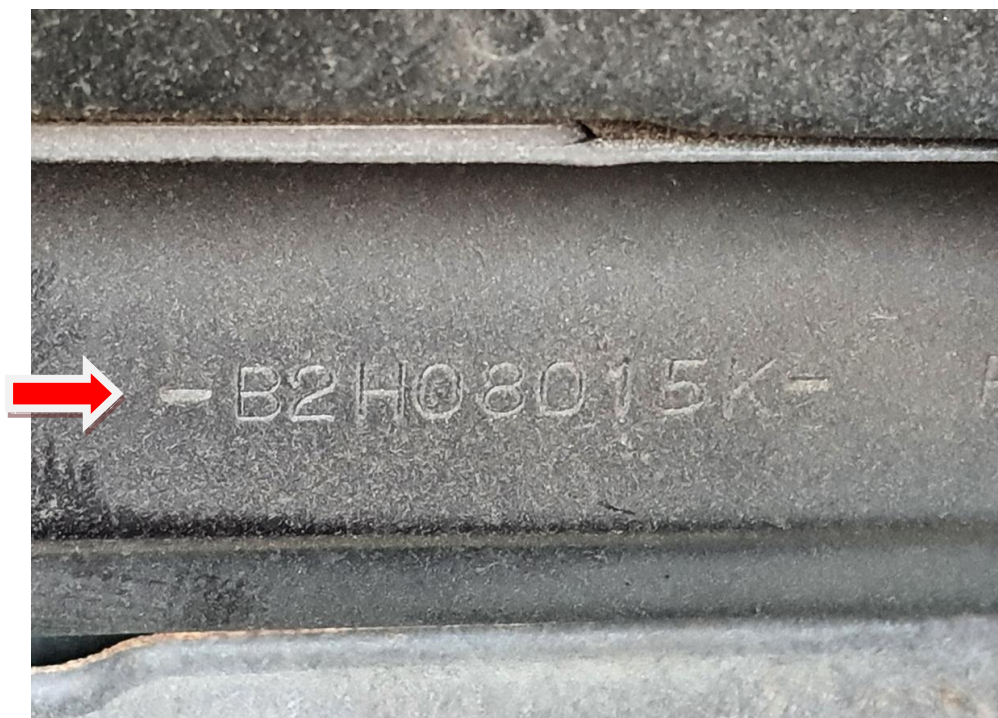
4. 車號 6613-M6 車身號碼 B2H08015K。
