# 查定認證書

認證編號:1100378

| 車 號： | 3826-YH | 式 樣： | 旅行式 HID 頭燈 |

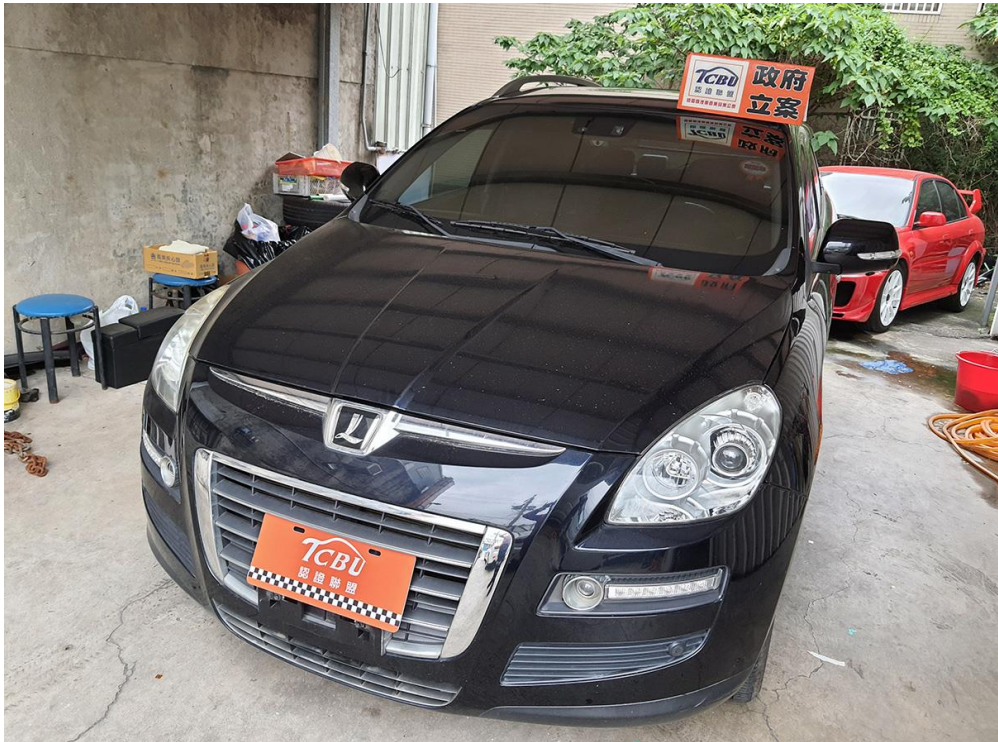
1. 車號 3826-YH 車頭全貌。

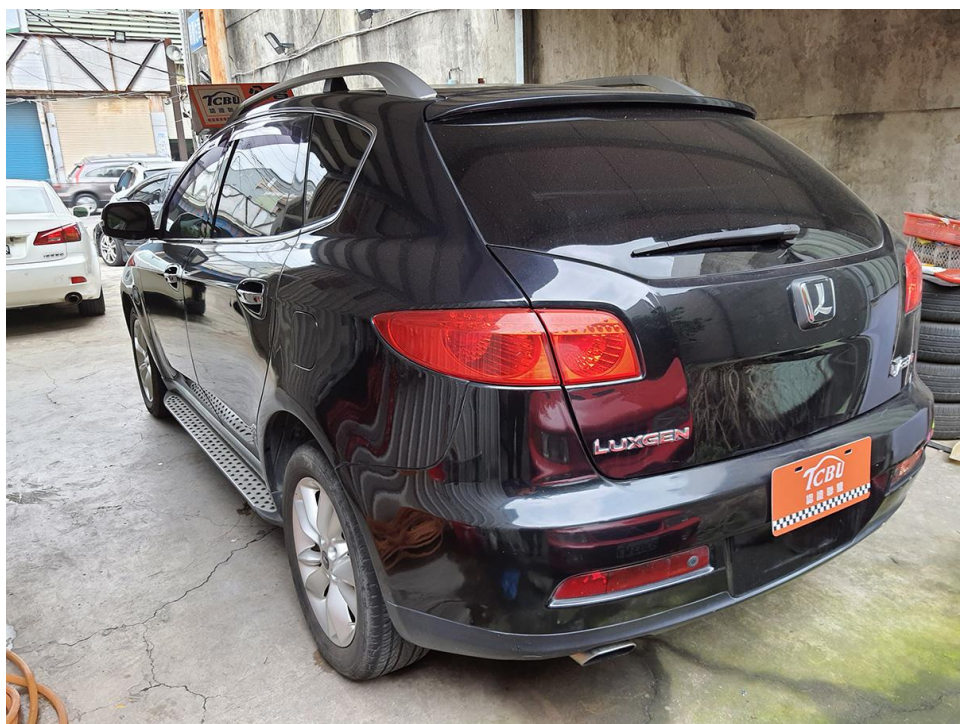
2. 車號 3826-YH 車尾全貌。

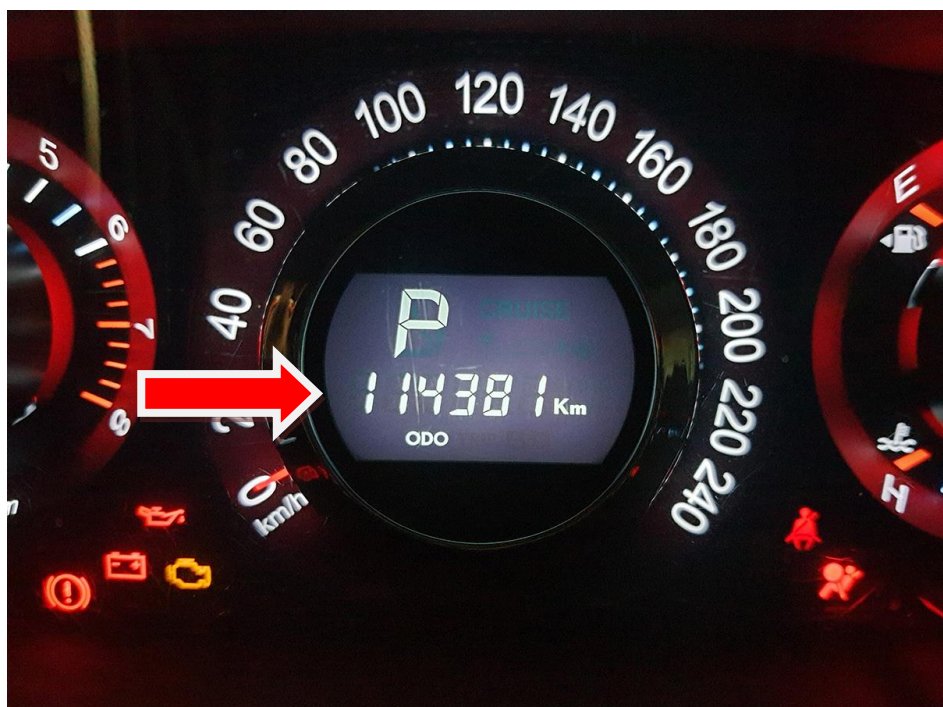
3. 車號 3826-YH 查驗當日里程數：114381 KM。【里程僅供參考】

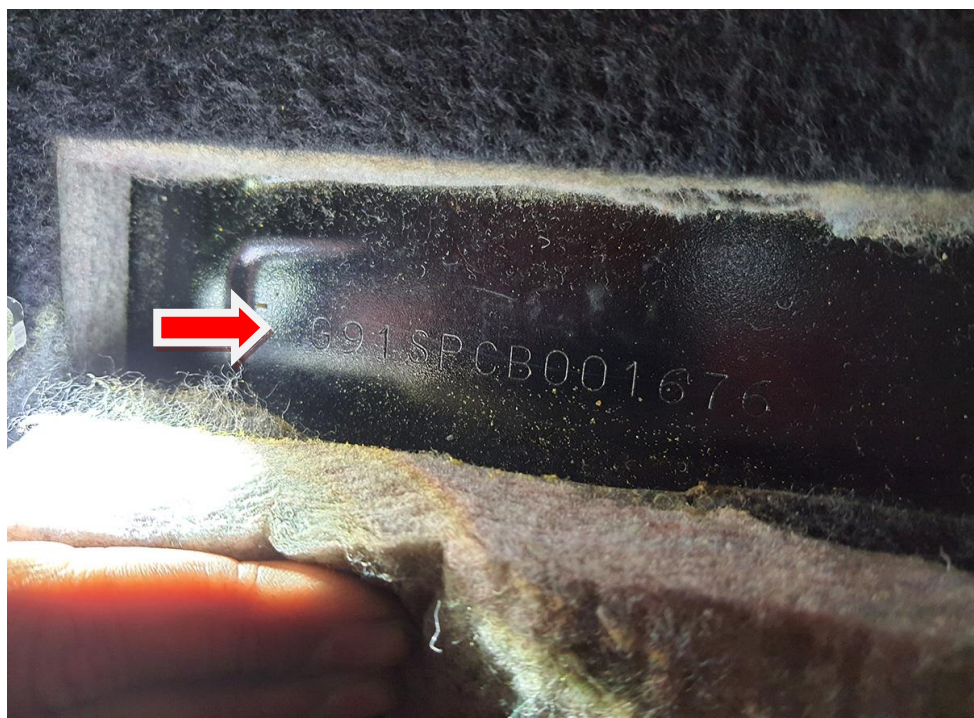
4. 車號 3826-YH 車身號碼 G91SPCB001676。
