# 查定認證書

### 車輛查定認證說明

認證編號:1100363

| 車 號： | 2728-A5 | 式 樣： | 轎式 HID 頭燈 |

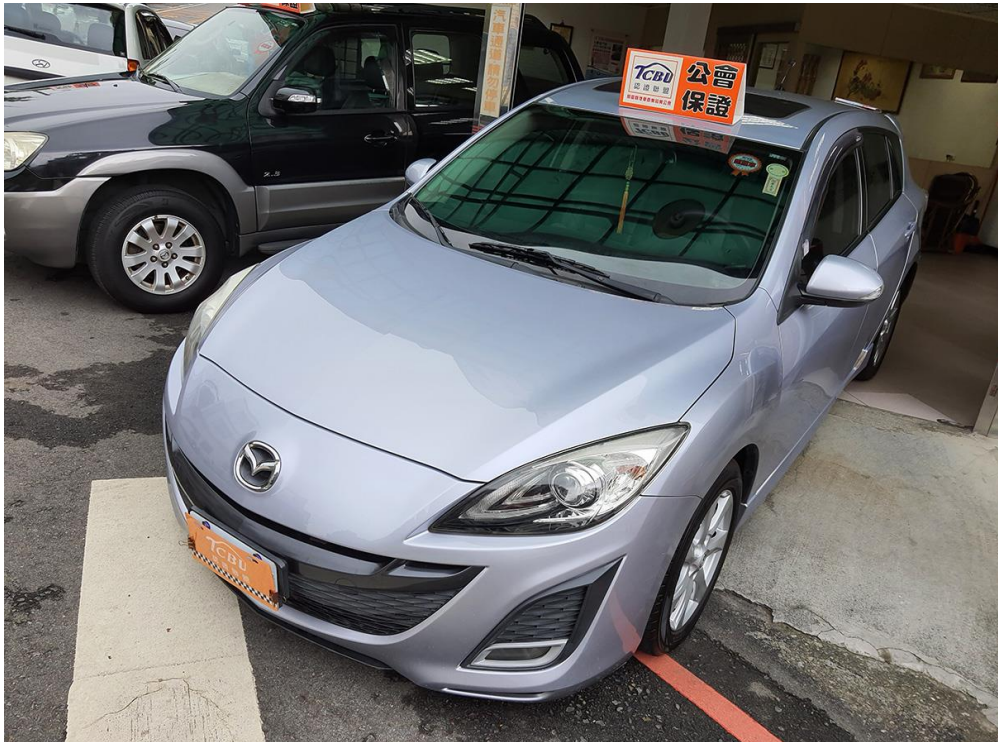
1. 車號 2728-A5 車頭全貌。

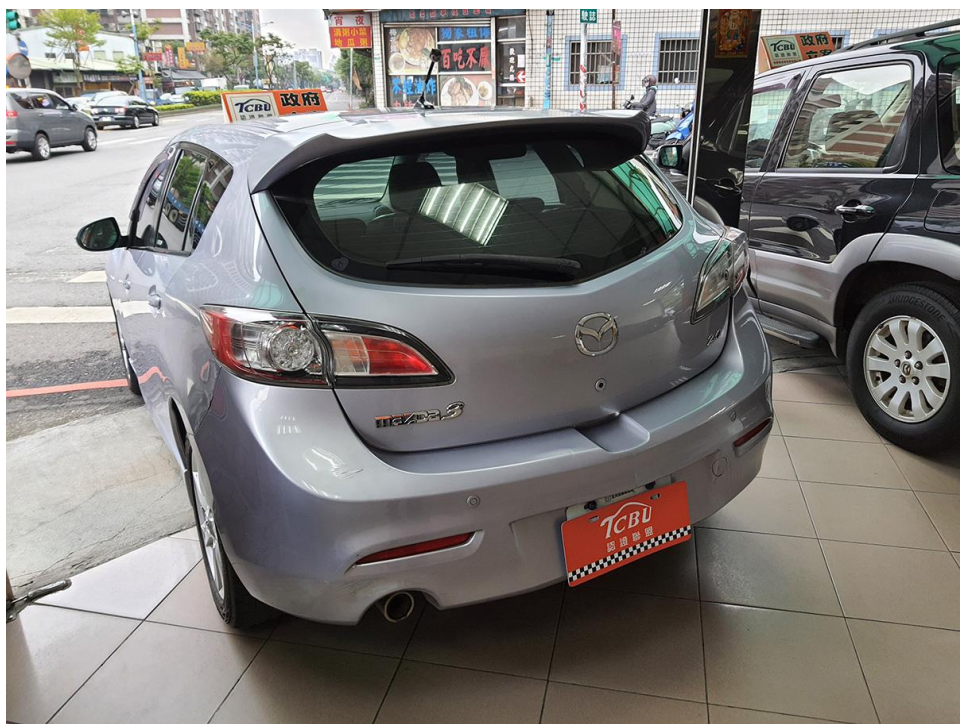
2. 車號 2728-A5 車尾全貌。

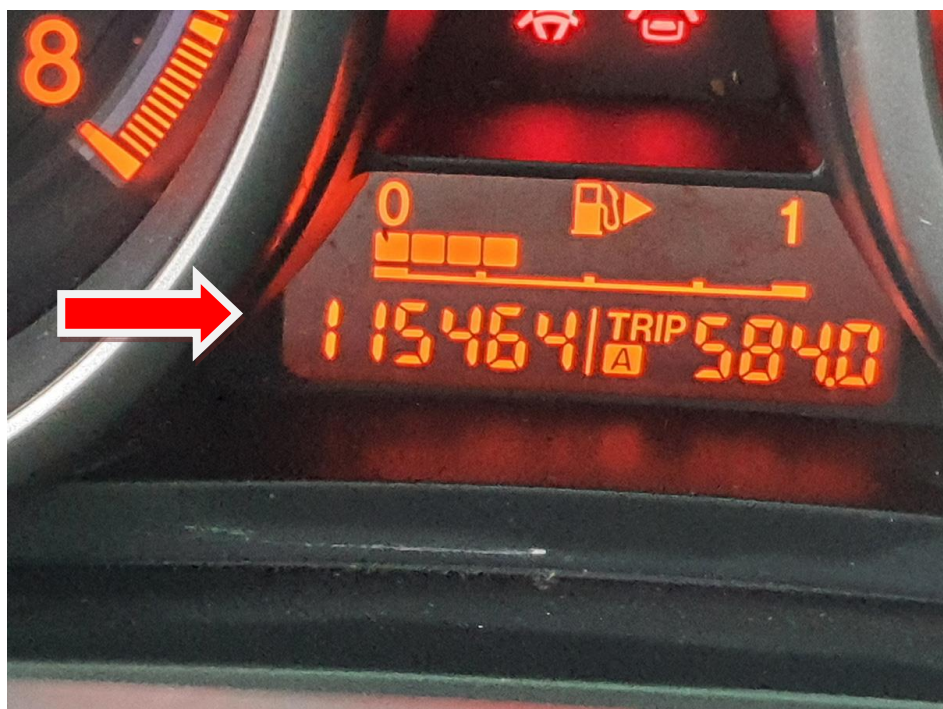
3. 車號 2728-A5 查驗當日里程數：115464 KM。

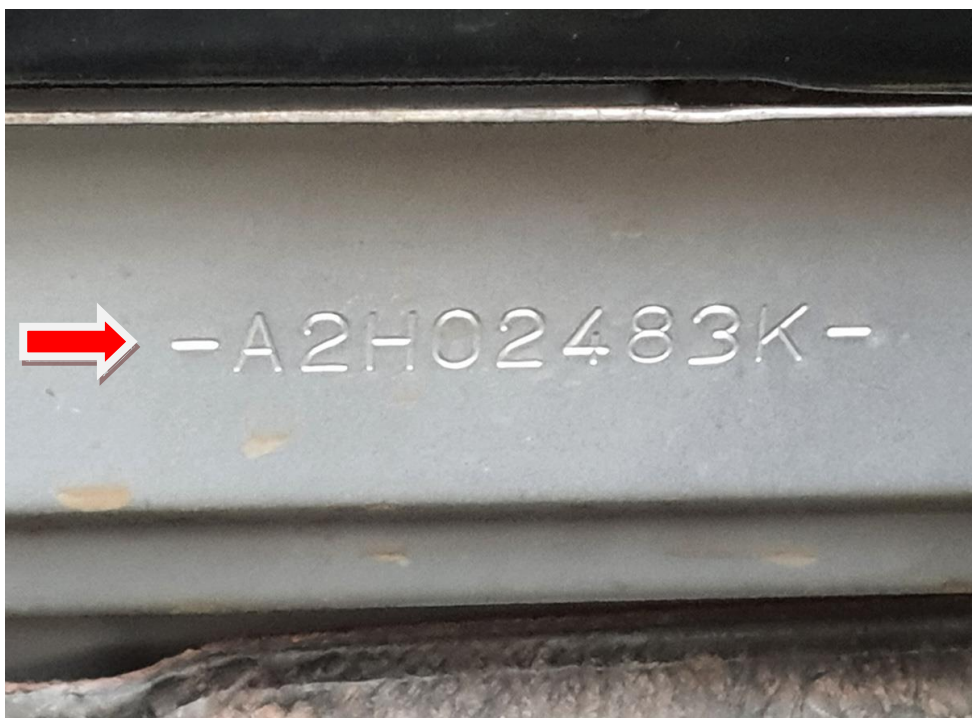
4. 車號 2728-A5 車身號碼 A2H02483K。
