# 查定認證書

### 車輛查定認證說明

認證編號:1100417

## 車輛查定認證報告

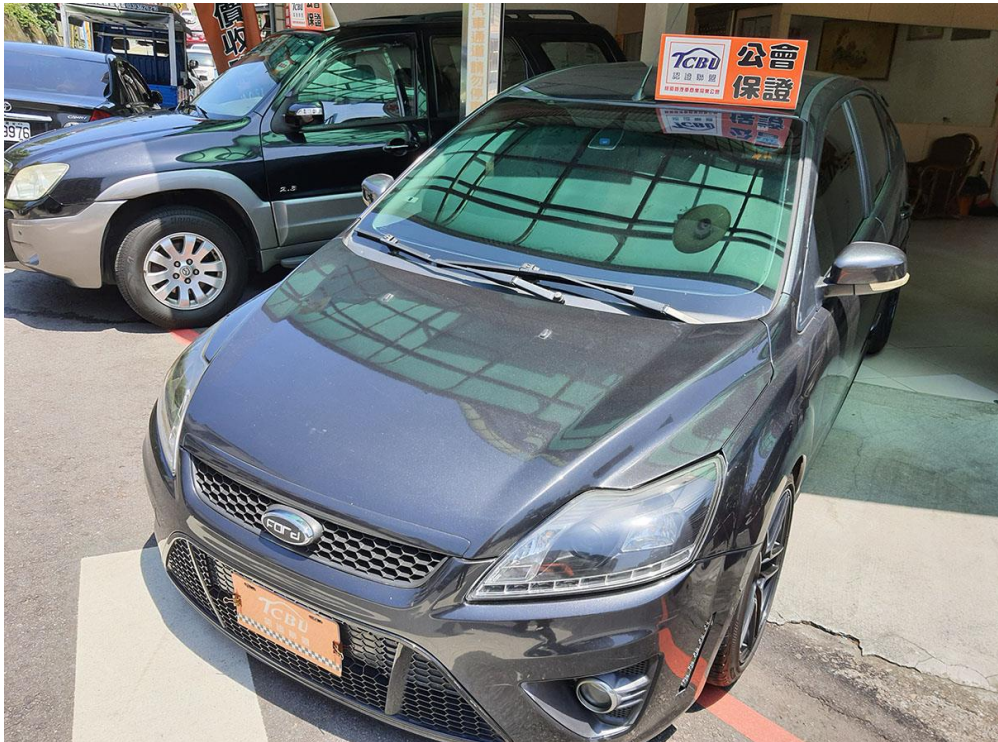
1. 車號 5822-H8 車頭全貌。

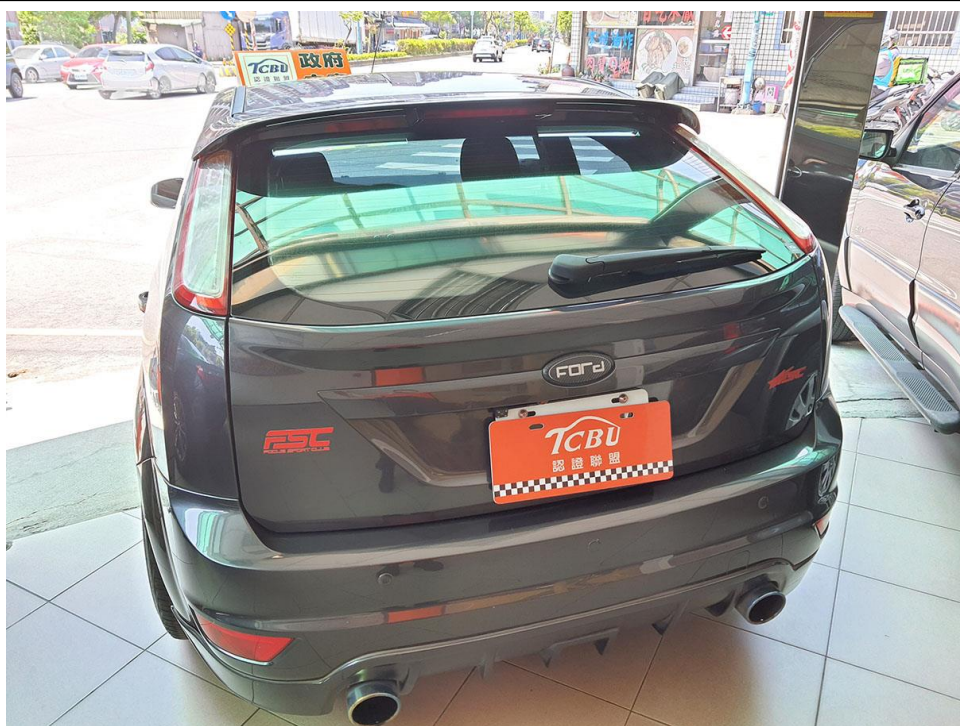
2. 車號 5822-H8 車尾全貌。

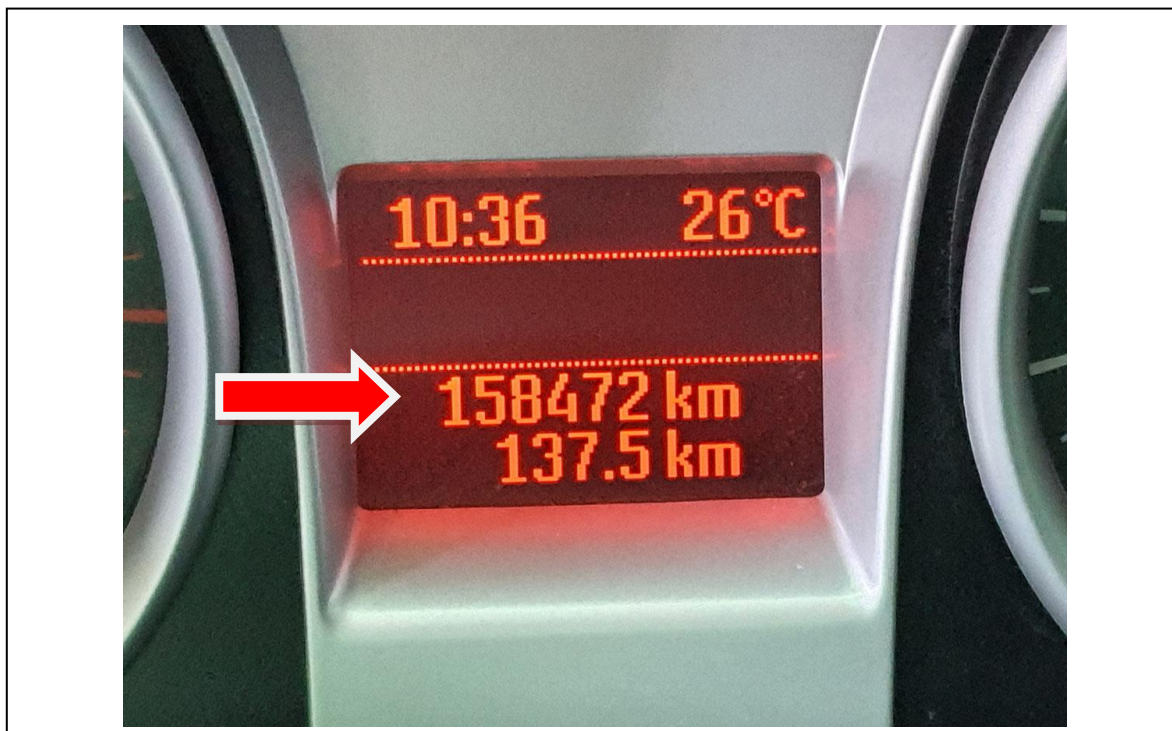
3. 車號 5822-H8 查驗當日里程數：158472 KM。

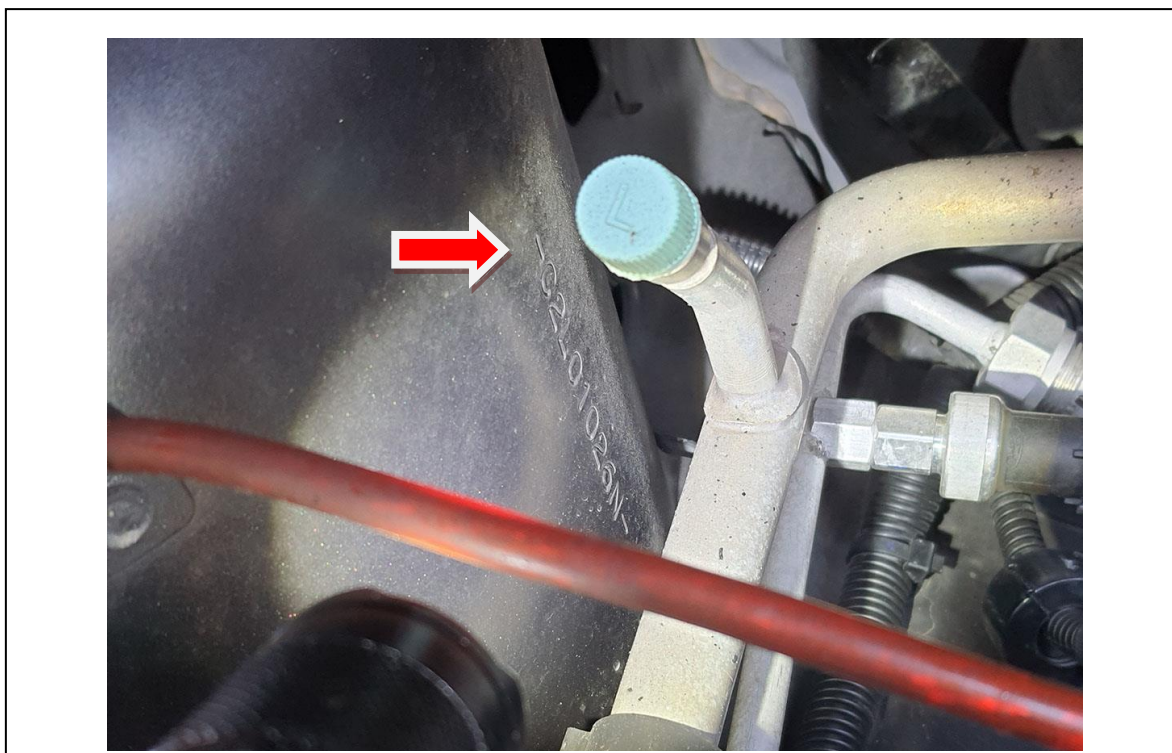
4. 車號 5822-H8 車身號碼 C2L01026N。
