# 查定認證書

## 車 籍 資 料

認證編號:1100424

## 車輛查定認證報告

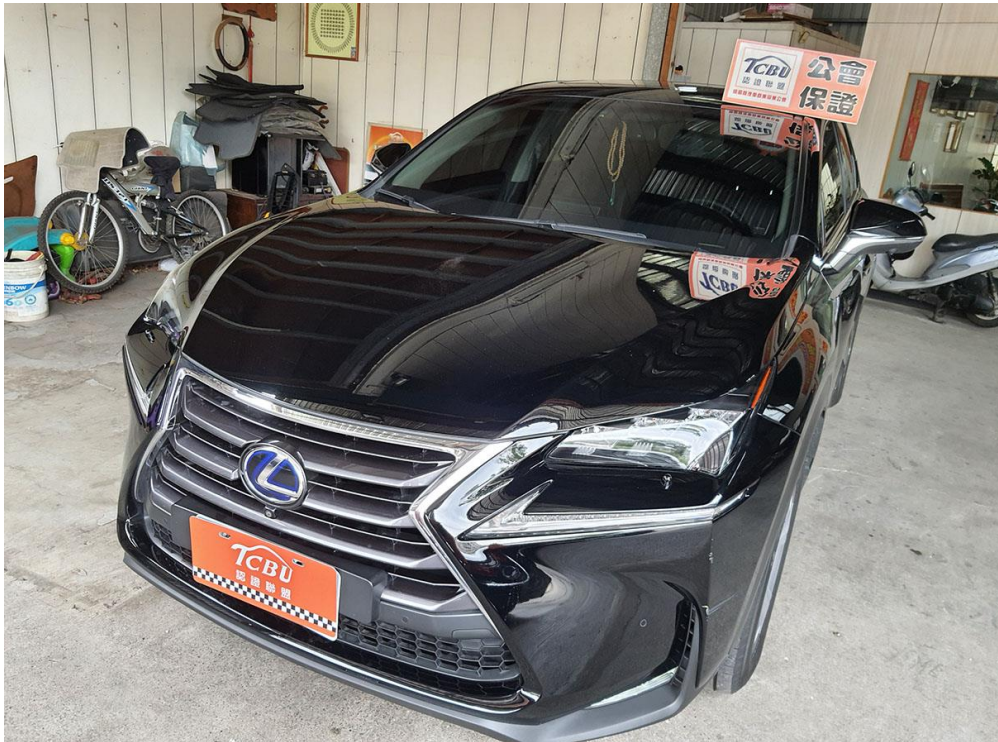
1. 車號 AKT-2668 車頭全貌。

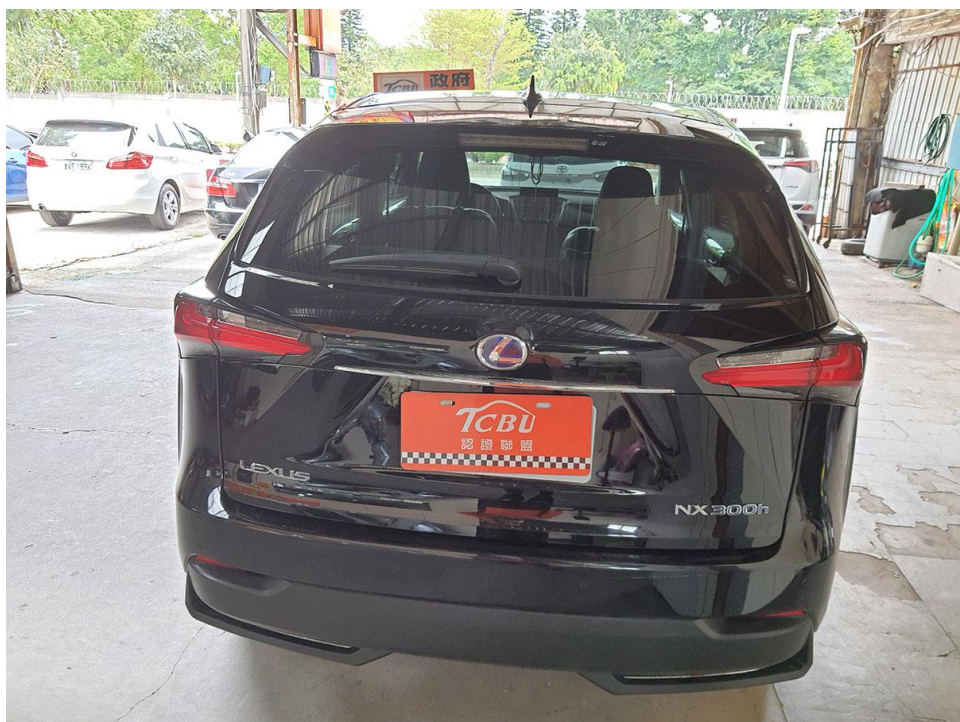
2. 車號 AKT-2668 車尾全貌。

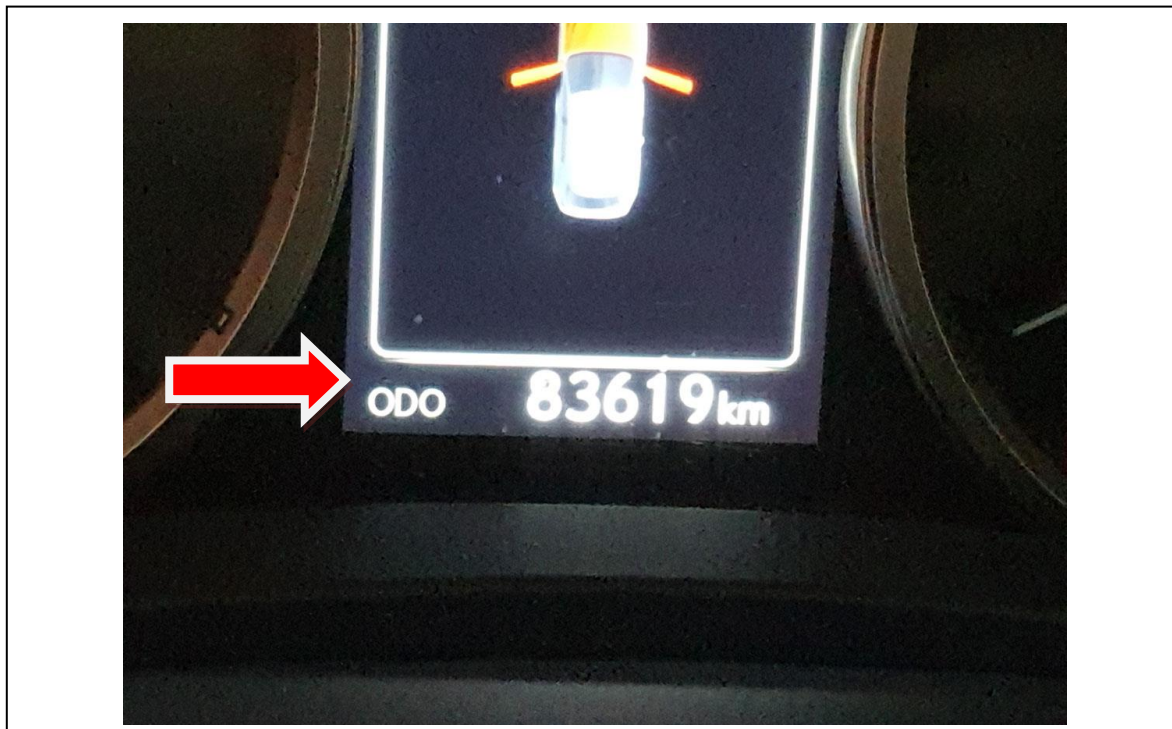
3. 車號 AKT-2668 查驗當日里程數：83619 KM。

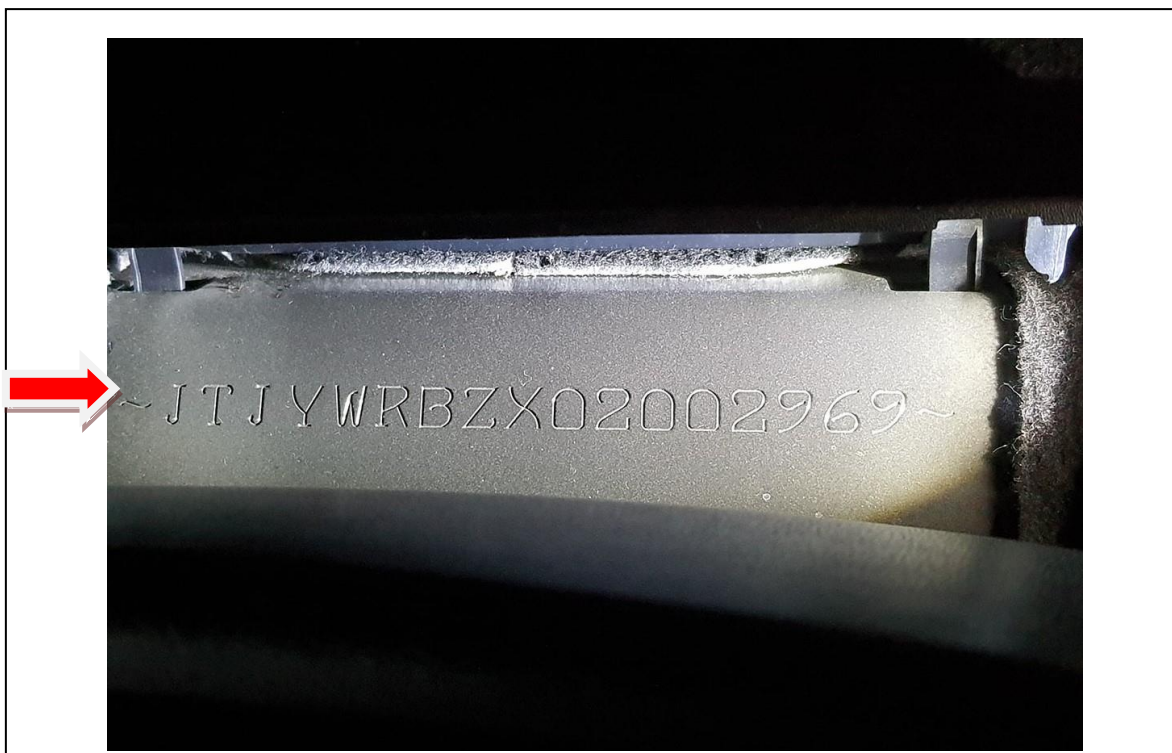
4. 車號 AKT-2668 車身號碼 JTJYWRBZX02002969。
