# 查定認證書

### 車輛查定認證說明

認證編號:1100449

## 車輛查定認證報告

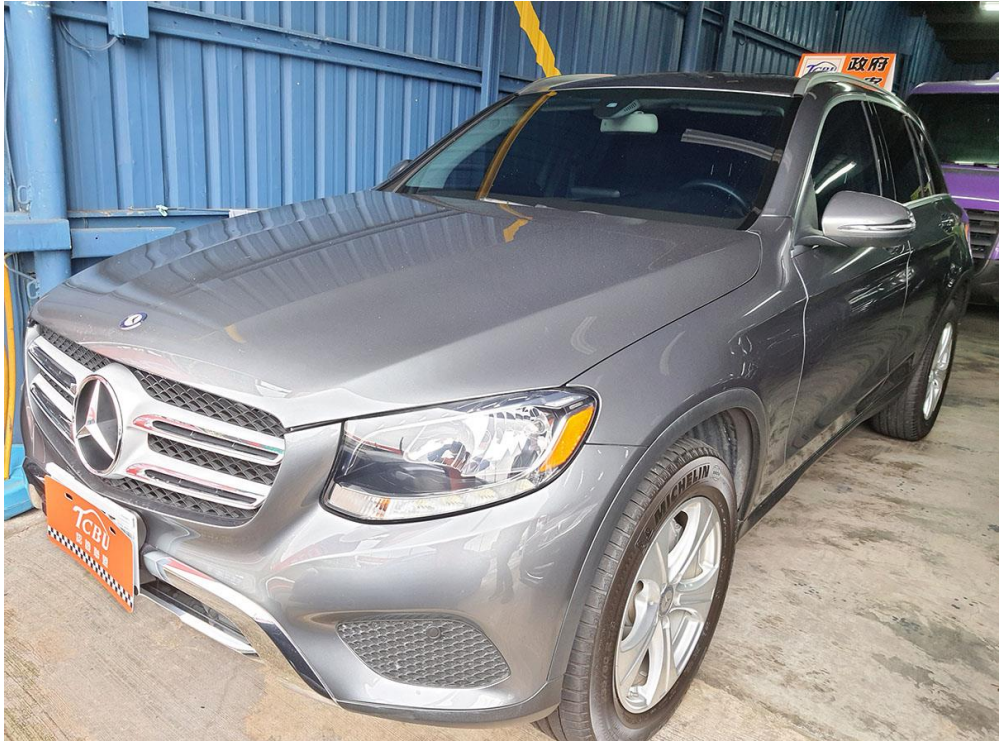
1. 車號 WDC0G4JB3GF067647 車頭全貌。

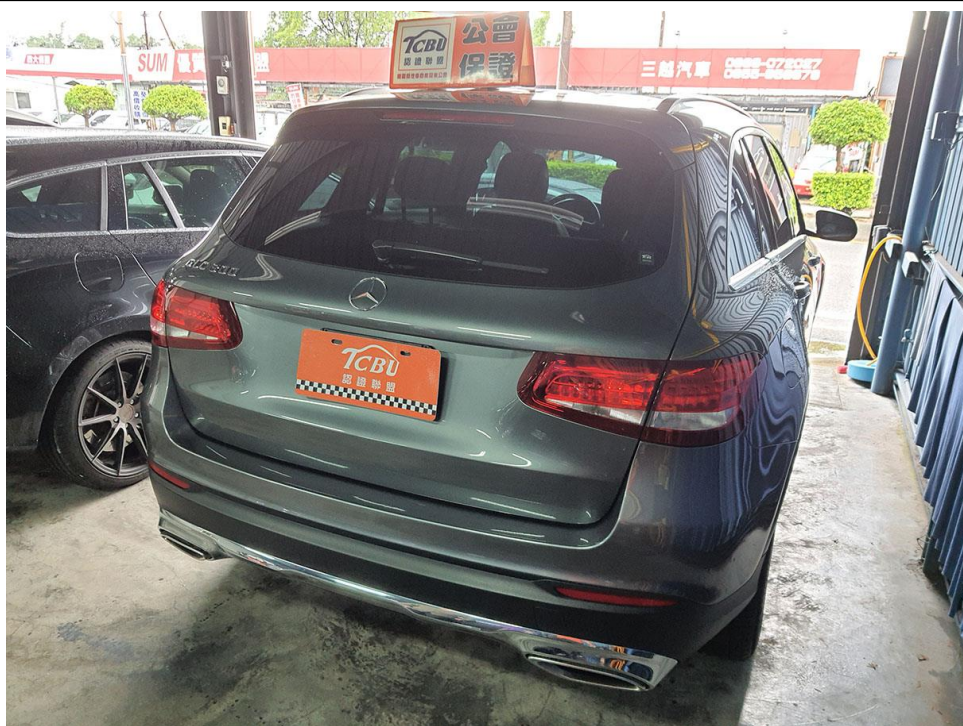
2. 車號 WDC0G4JB3GF067647 車尾全貌。

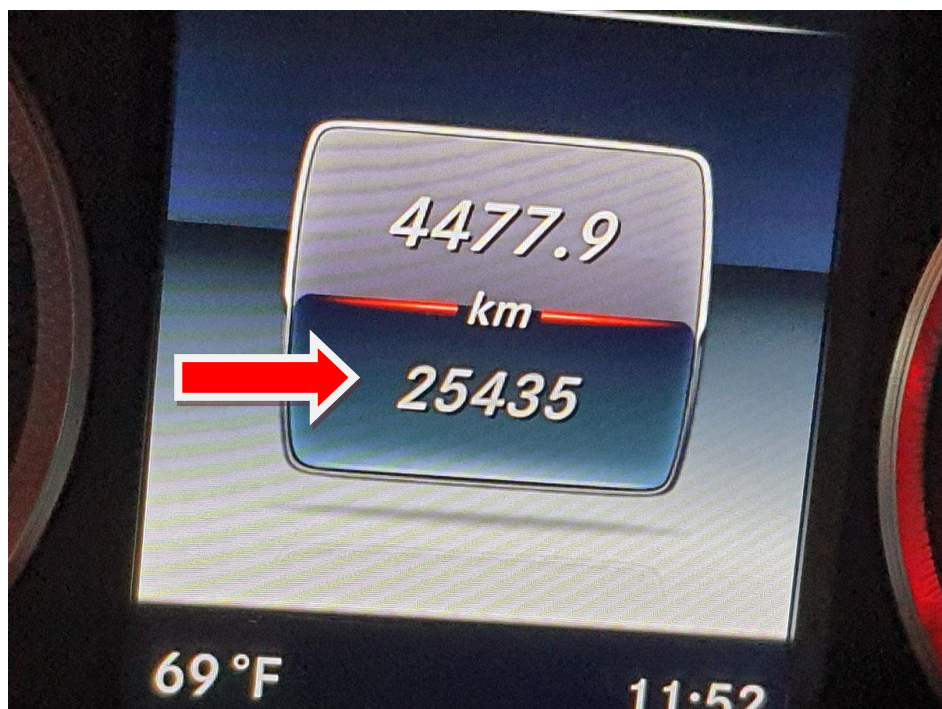
3. 車號 WDC0G4JB3GF067647 查驗當日里程數：25435 KM。

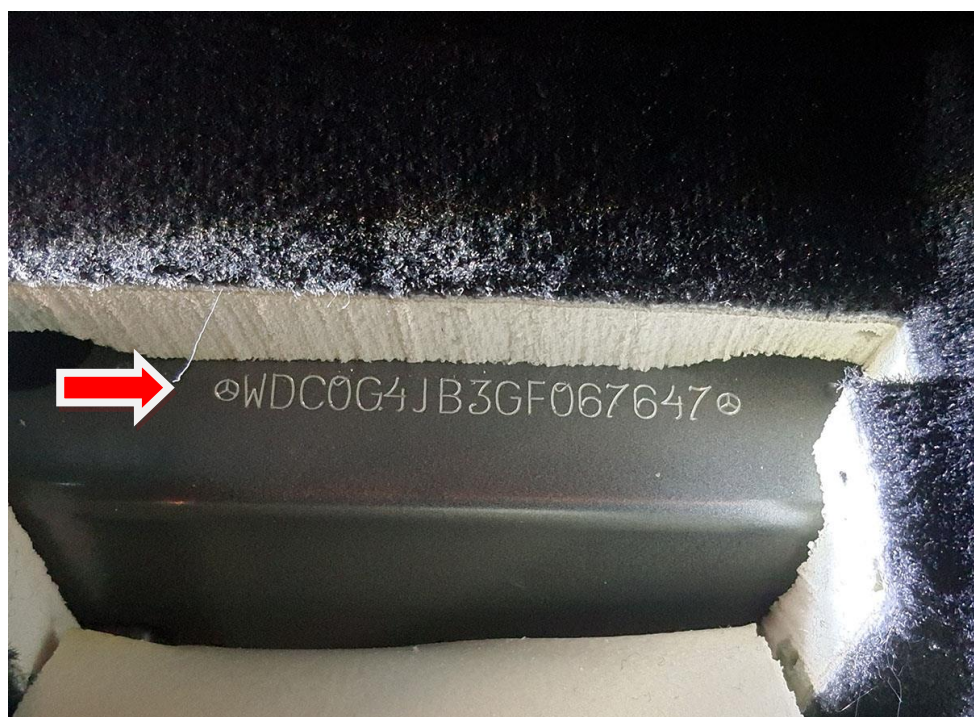
4. 車號 WDC0G4JB3GF067647 車身號碼 WDC0G4JB3GF067647。
