# 查定認證書

### 車輛查定認證說明

認證編號:1100547

車 號：	<u>AFK-3778</u>	式 樣：	<u>轎式 HID 頭燈</u>
廠 牌：	<u>AUDI</u>	排 氣 量：	<u>1390cc.</u>
型 式：	<u>A1</u>	手 / 自 排：	<u>自 排</u>
年 份：	<u>2013.09</u>	引 擎 號 碼：	<u>無</u>
顏 色：	<u>紅</u>	車 身 號 碼：	<u>WAUZZZ8X7EB029460</u>

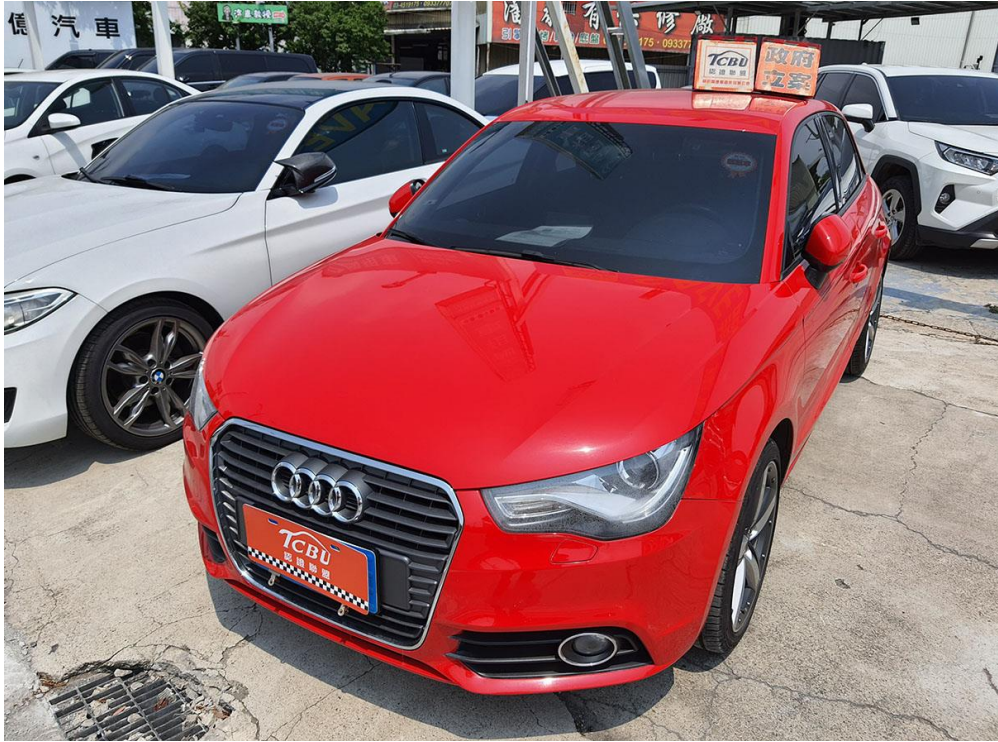
1. 車號 AFK-3778 車頭全貌。

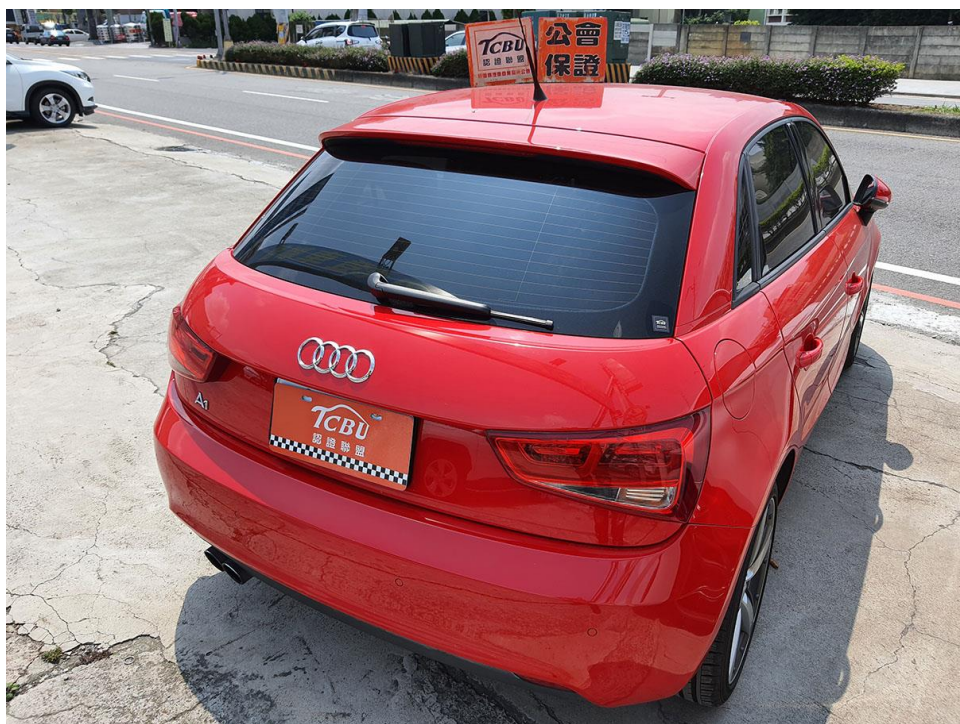
2. 車號 AFK-3778 車尾全貌。

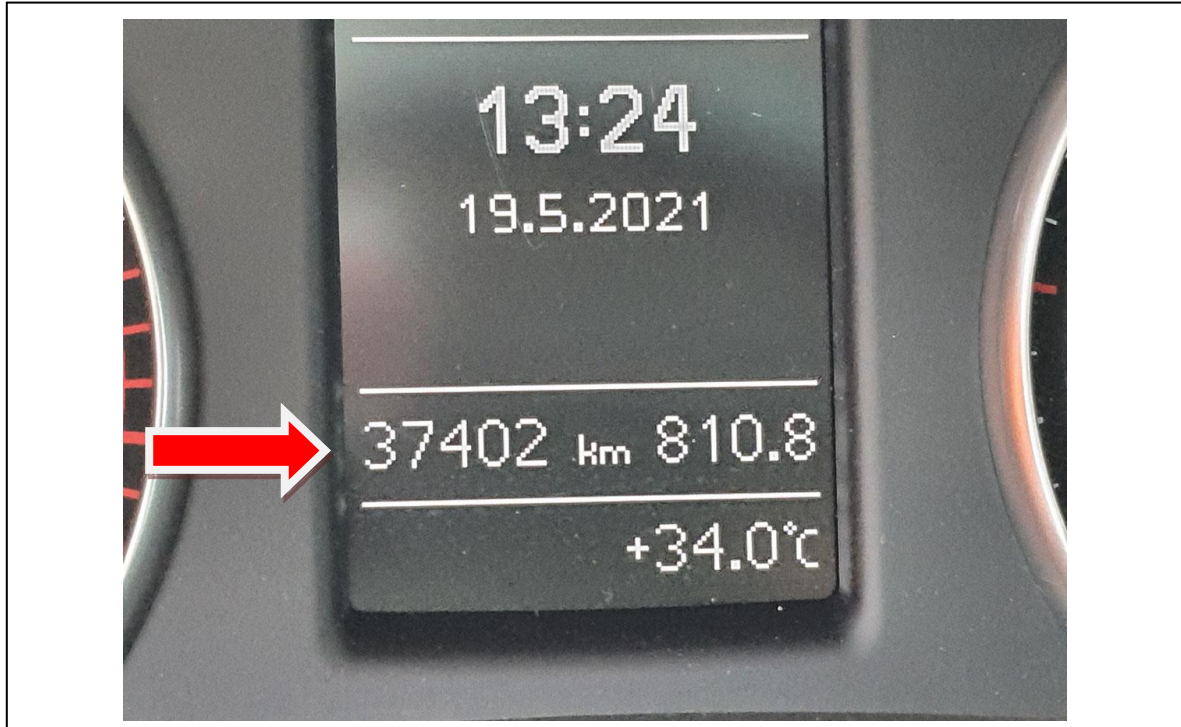
3. 車號 AFK-3778 查驗當日里程數：37402 KM。

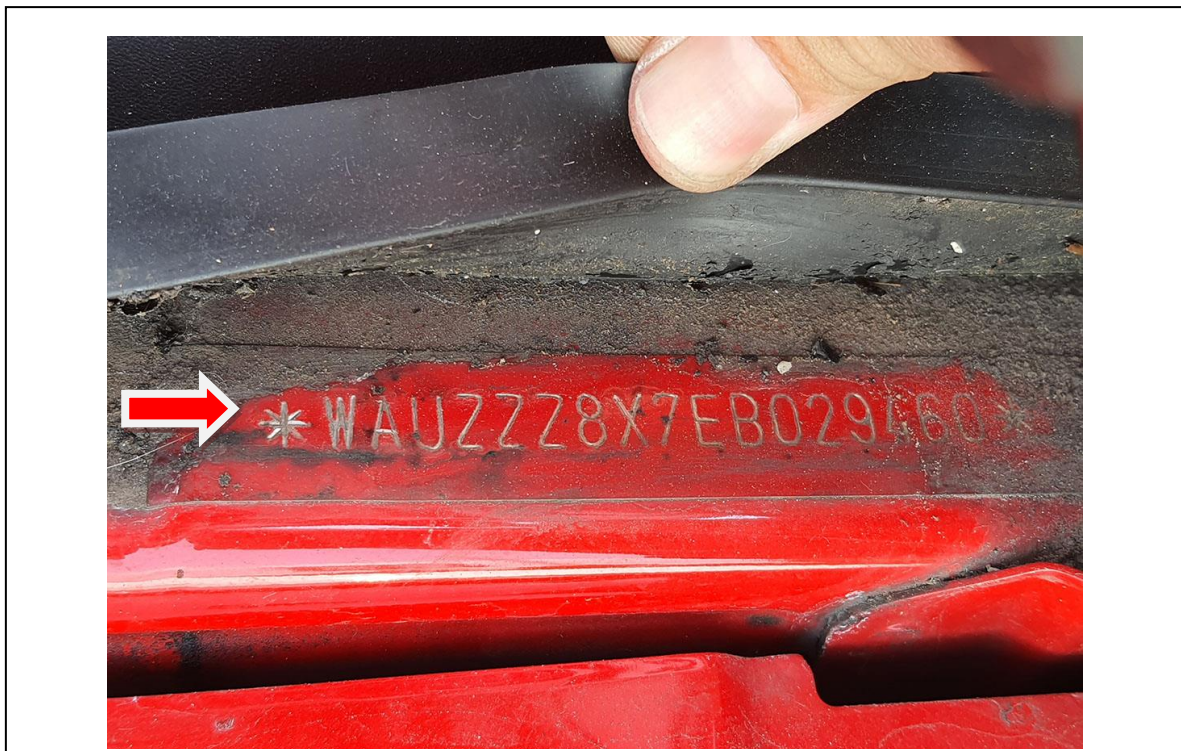
4. 車號 AFK-3778 車身號碼 WAUZZZ8X7EB029460。
