# 查定認證書

### 車輛查定認證說明

認證編號:1100785

| 車 號： | <u>AAP-3250</u> | 式 樣： | <u>轎式 HID 頭燈</u> |

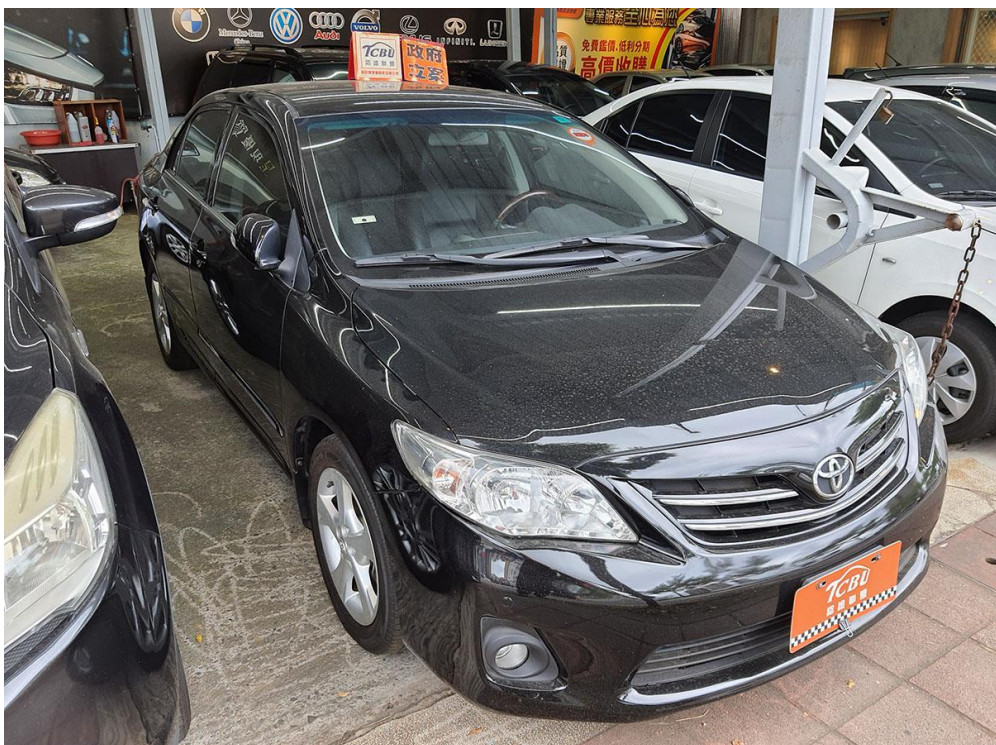
1. 車號 AAP-3250 車頭全貌。

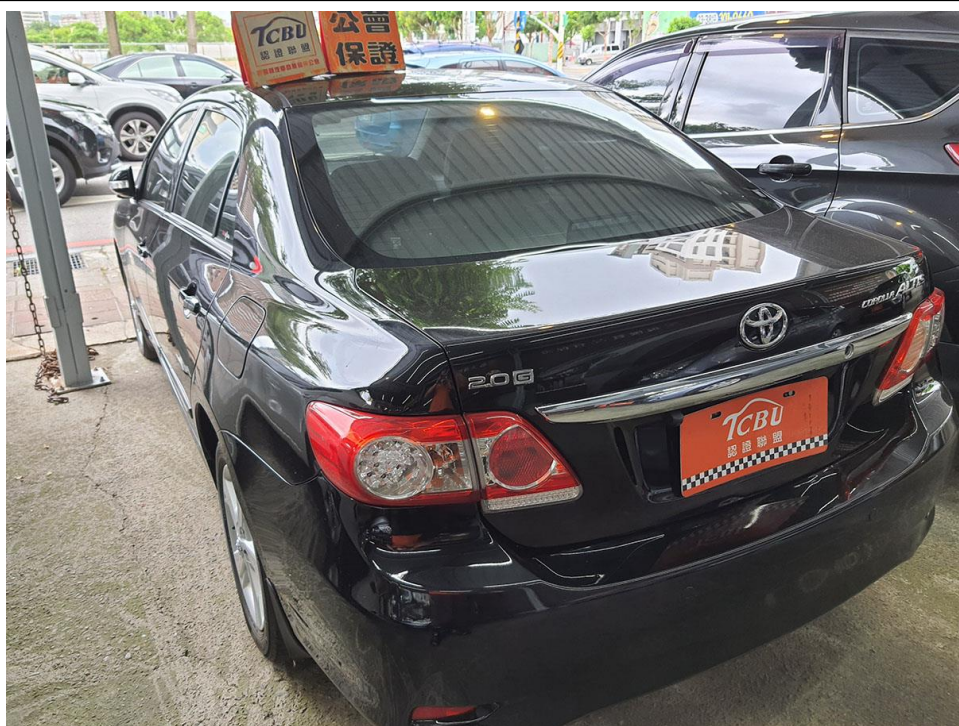
2. 車號 AAP-3250 車尾全貌。

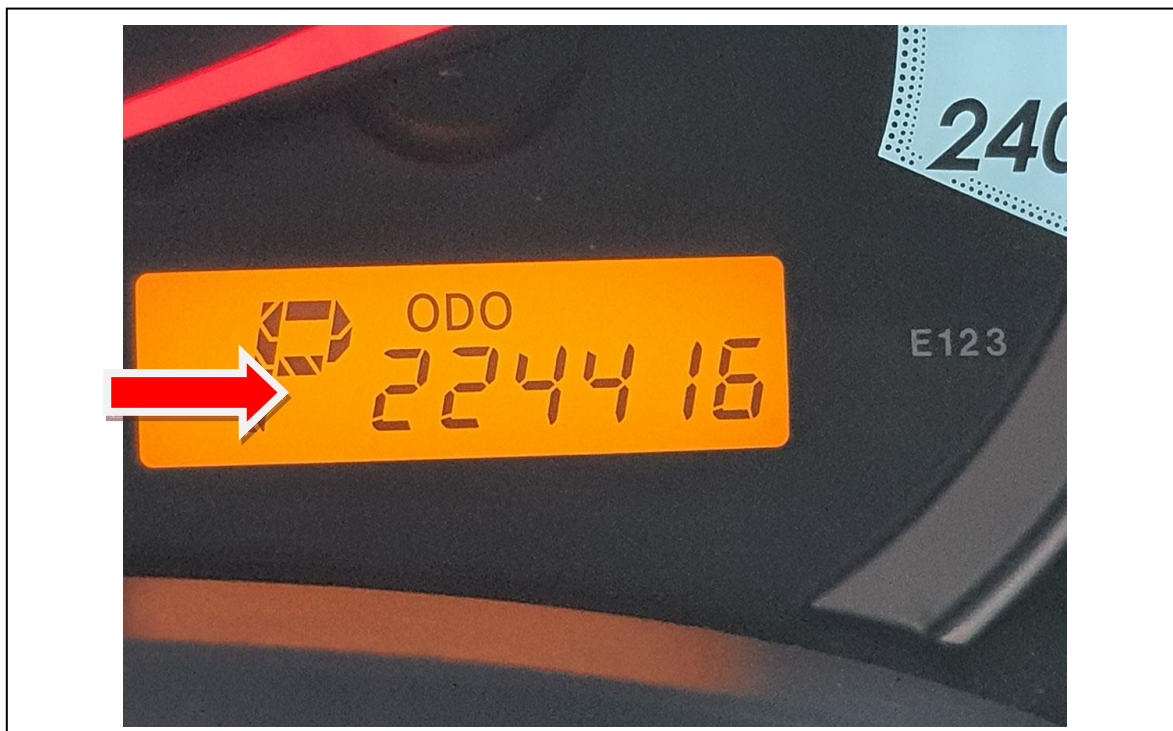
3. 車號 AAP-3250 查驗當日里程數：224416 KM。

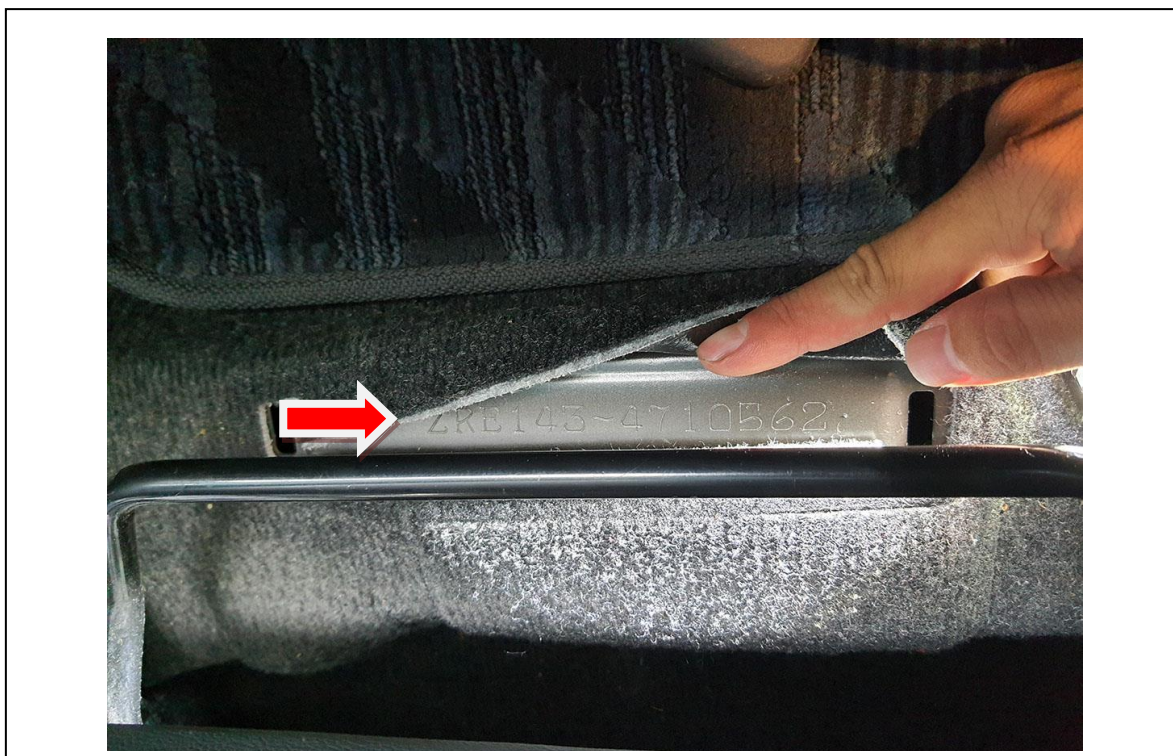
4. 車號 AAP-3250 車身號碼 ZRE143~4710562。
