# 查定認證書

### 車輛查定認證說明

認證編號:1101015

車 號：	AQF-1079	式 樣：	轎式
廠 牌：	國瑞	排 氣 量：	1496cc.
型 式：	NSP151L~AHXGKR	手 / 自 排：	自排
年 份：	2016. 05	引 擎 號 碼：	2NRX009982
顏 色：	紅	車 身 號 碼：	NSP151~4001415

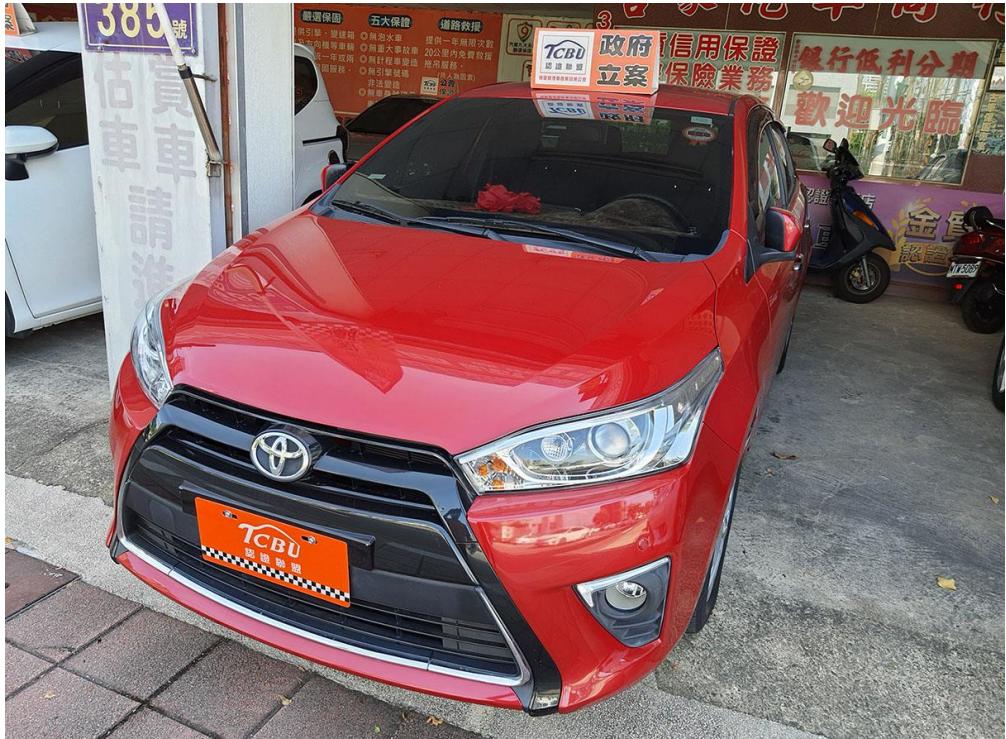
1. 車號 AQF-1079 車頭全貌。

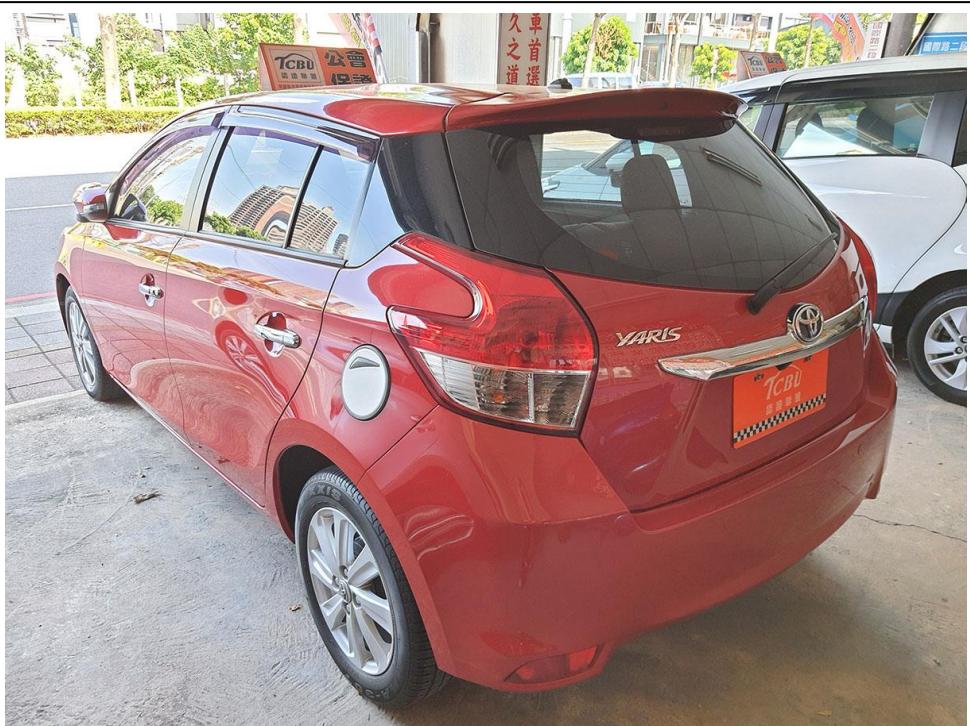
2. 車號 AQF-1079 車尾全貌。

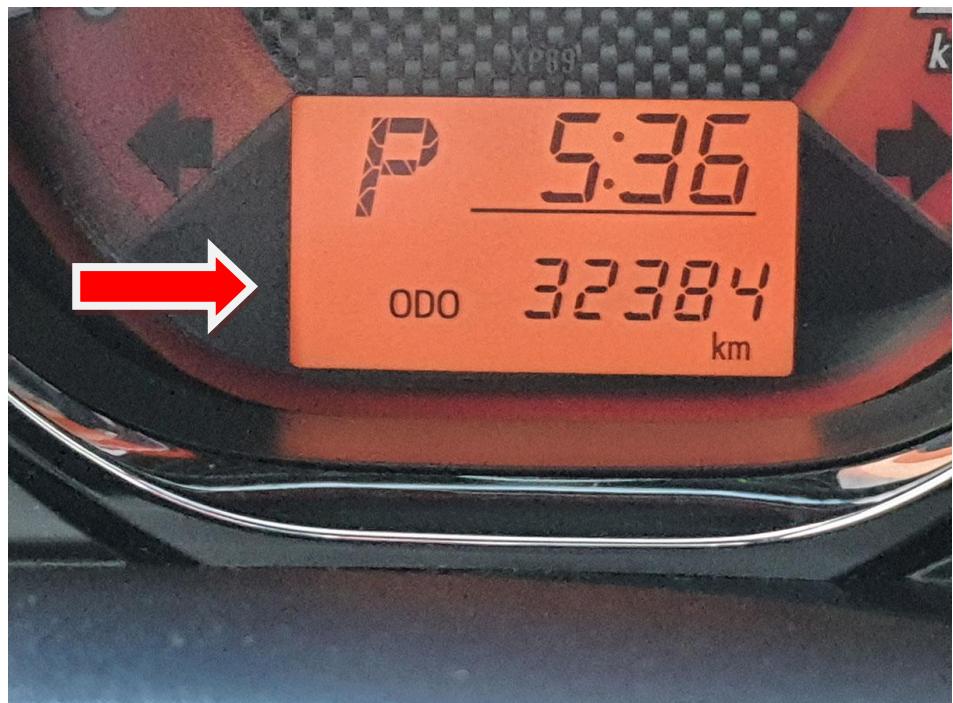
- 車號 AQF-1079 查驗當日里程數：32384 KM。

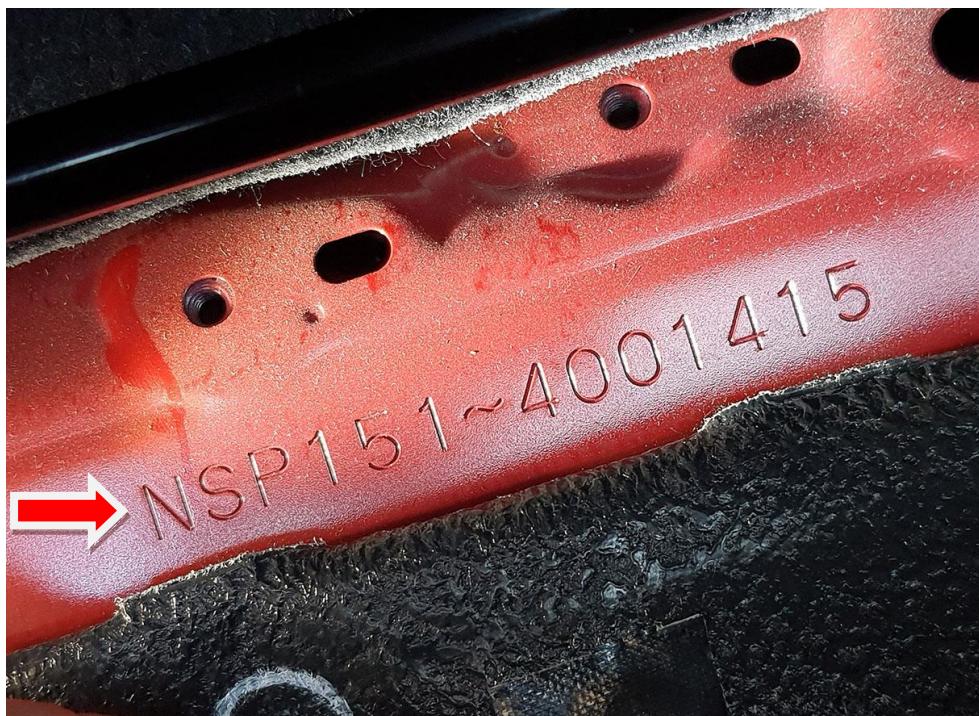
- 車號 AQF-1079 車身號碼 NSP151~4001415。
