# 查定認證書

### 車輛查定認證說明

認證編號:1101019

| 車 號： | <u>AQX-8607</u> | 式 樣： | <u>旅行式 HID 頭燈</u> |

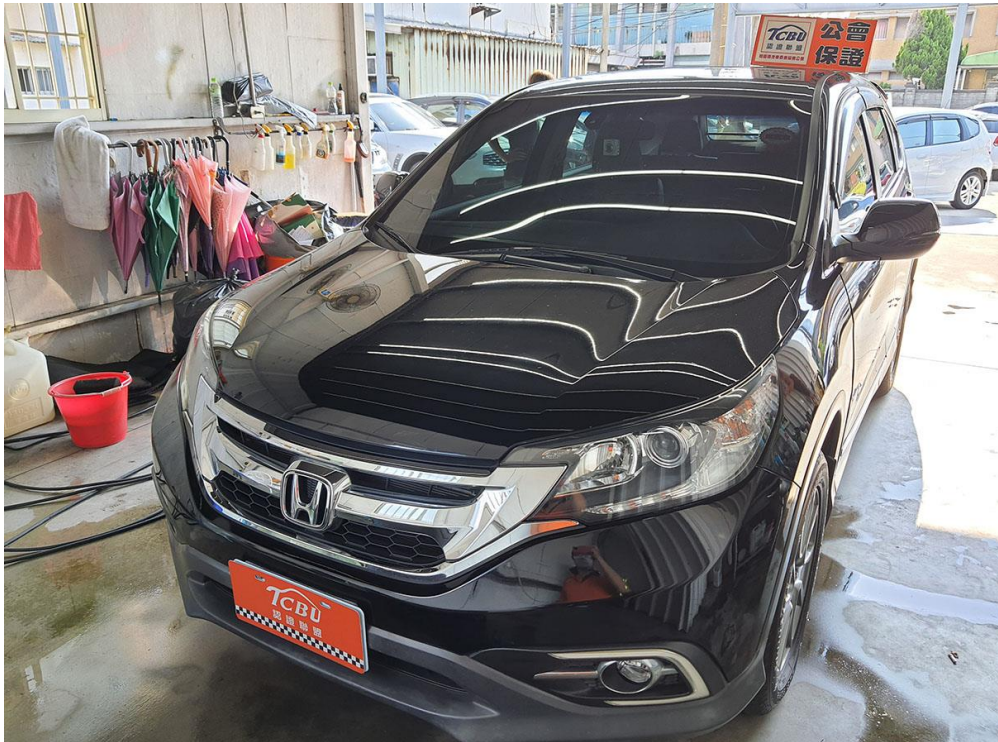
1. 車號 AQX-8607 車頭全貌。

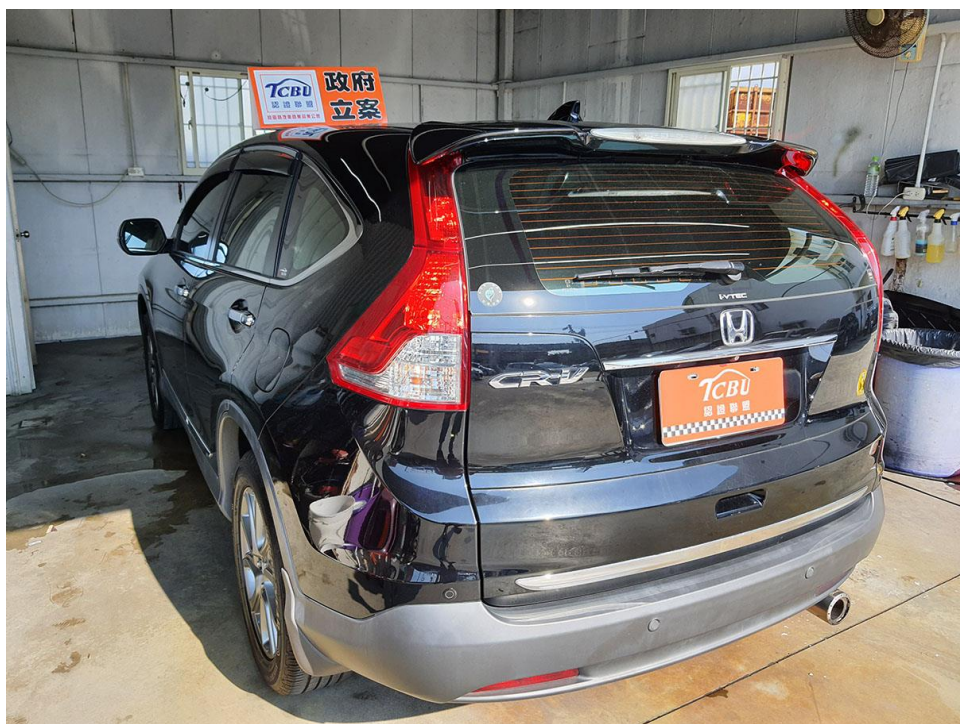
2. 車號 AQX-8607 車尾全貌。

附註：後尾板下緣烤漆處理

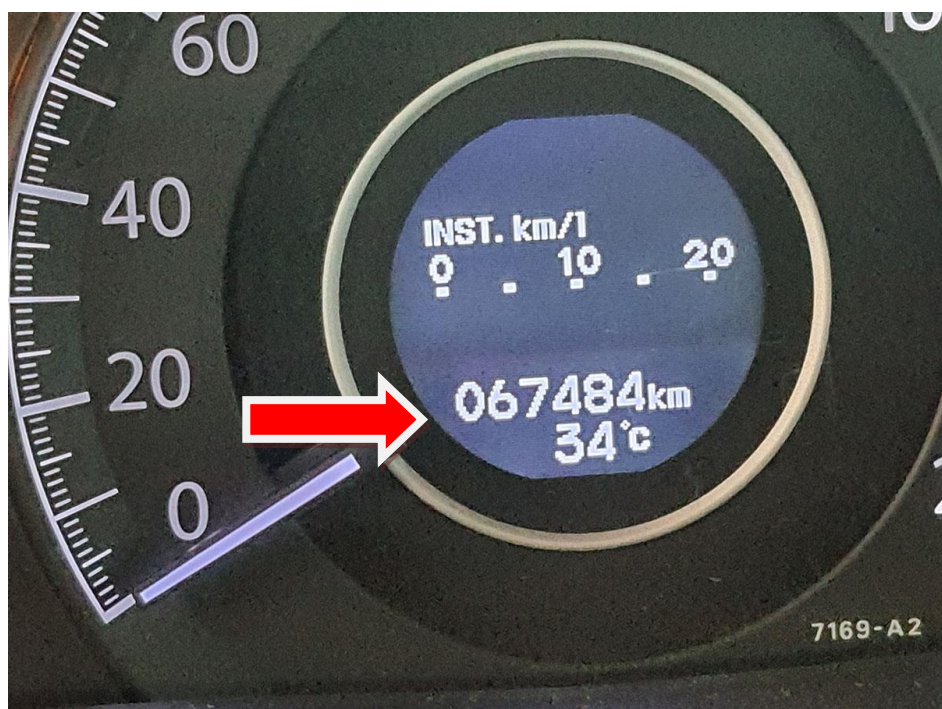
3. 車號 AQX-8607 查驗當日里程數：67484 KM。

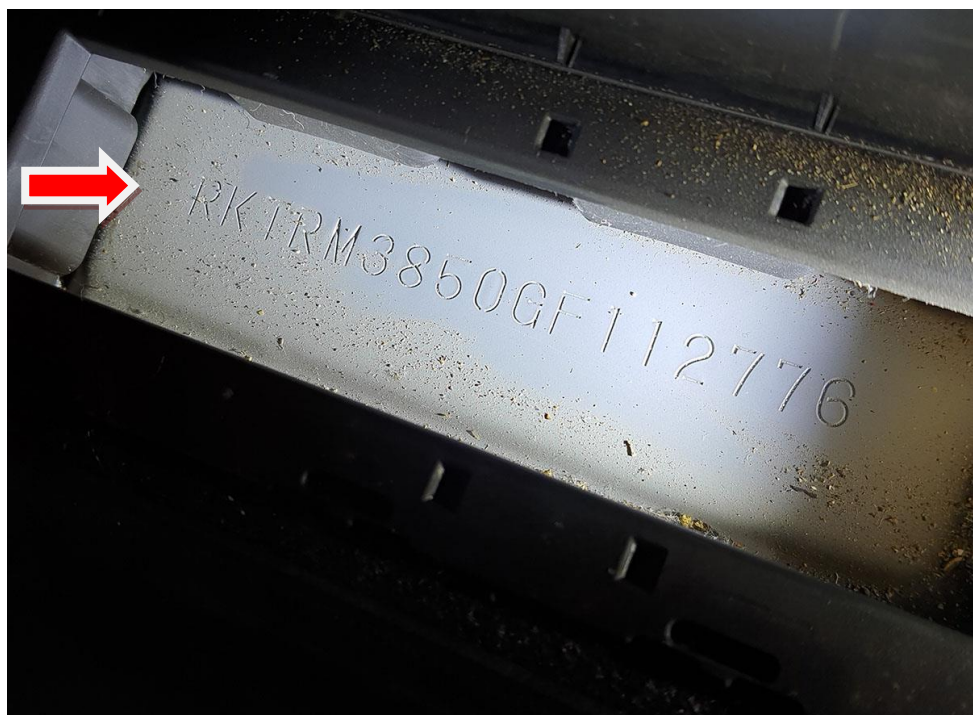
4. 車號 AQX-8607 車身號碼 RKTRM3850GF112776。
