# 查定認證書

### 車輛查定認證說明

認證編號:1101058

## 車輛查定認證報告

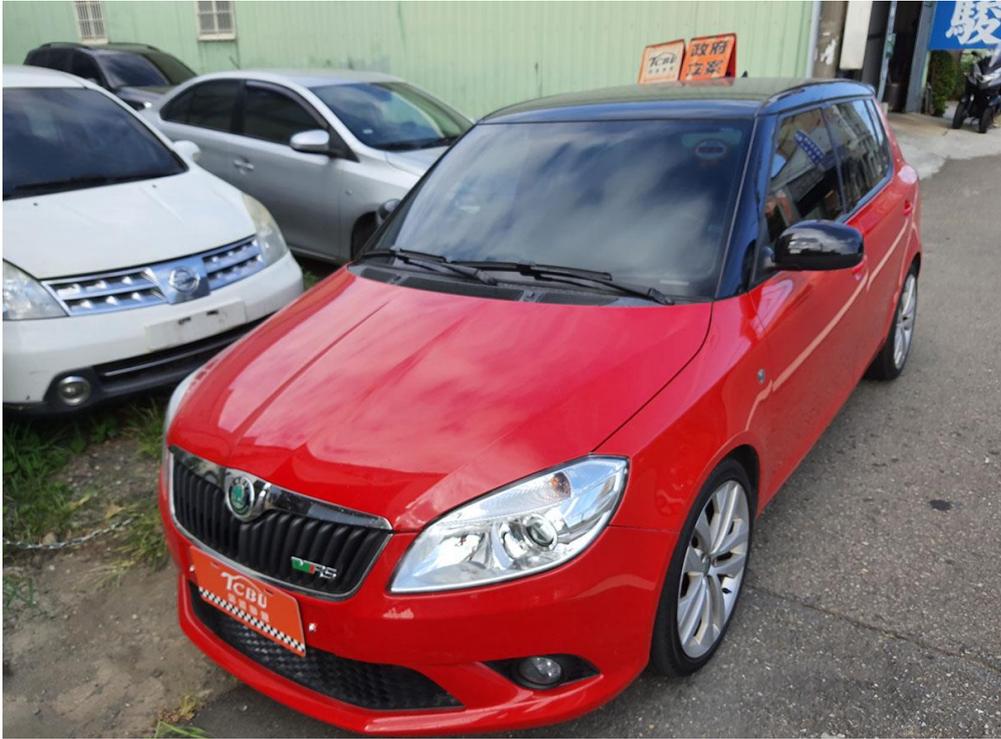
1. 車號 AAA-6815 車頭全貌。

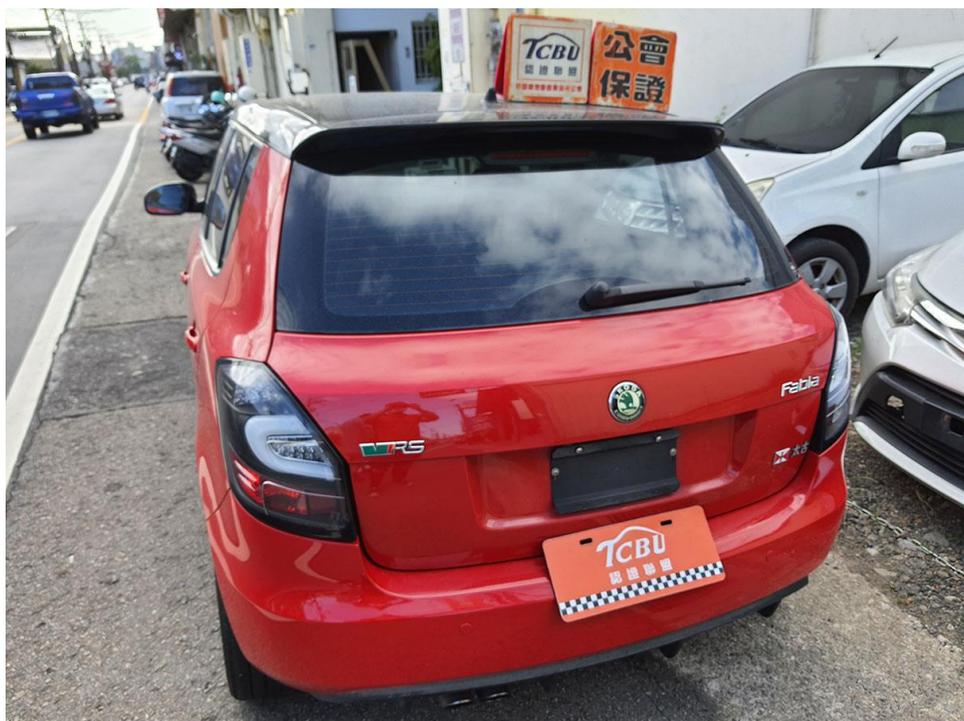
2. 車號 AAA-6815 車尾全貌。

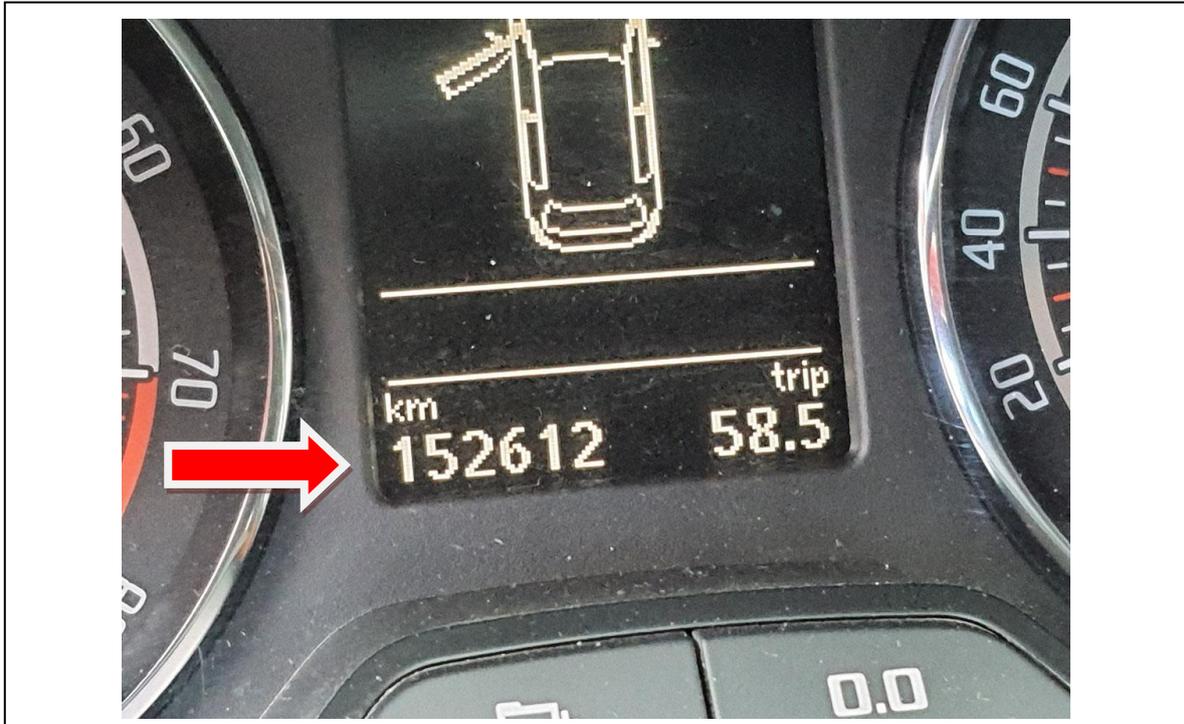
3. 車號 AAA-6815 查驗當日里程數：152612 KM。

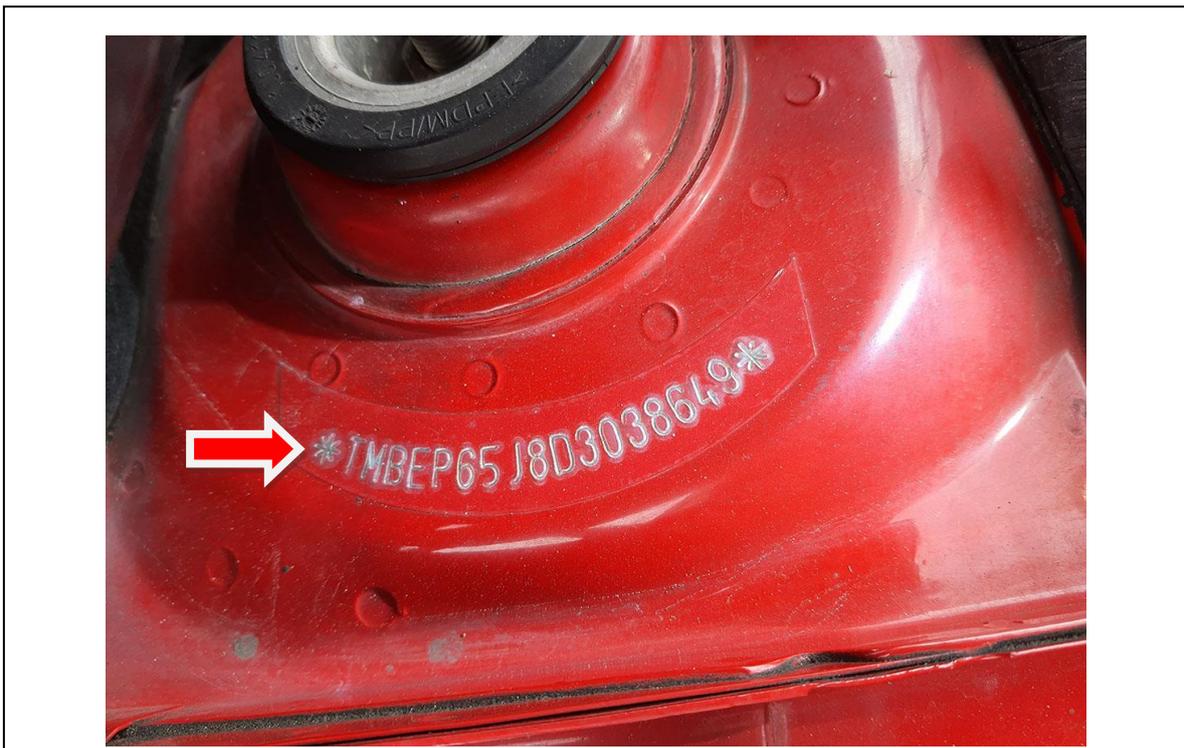
4. 車號 AAA-6815 車身號碼 TMBEP65J8D3038649。
