# 查定認證書

### 車輛查定認證說明

認證編號:1101320

## 車輛查定認證報告

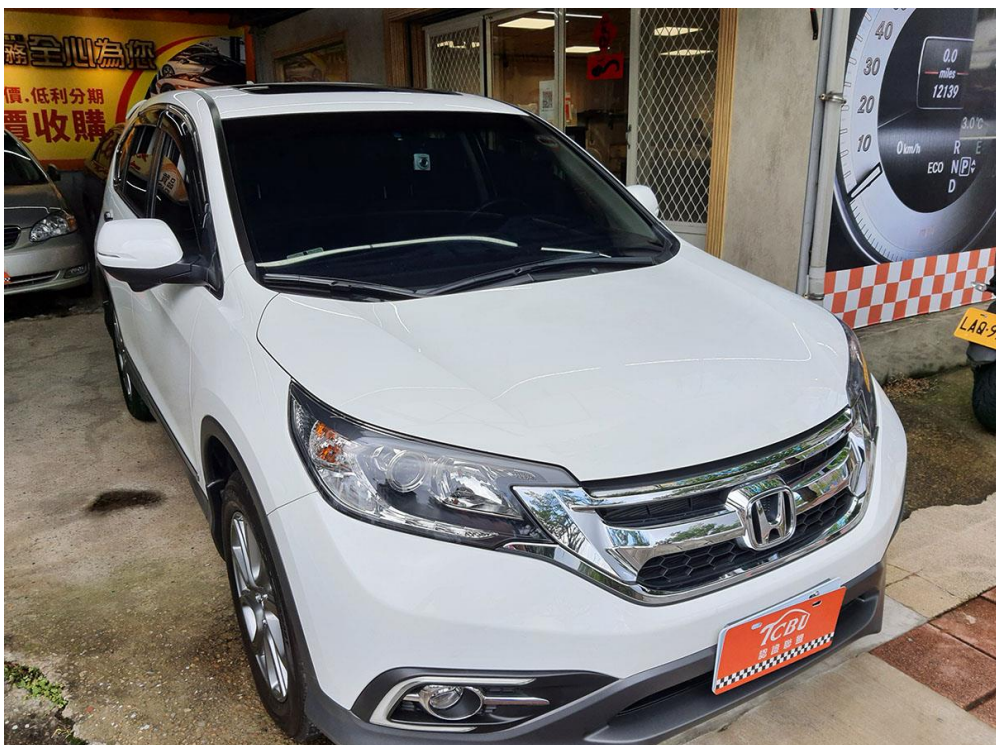
1. 車號 APS-1676 車頭全貌。

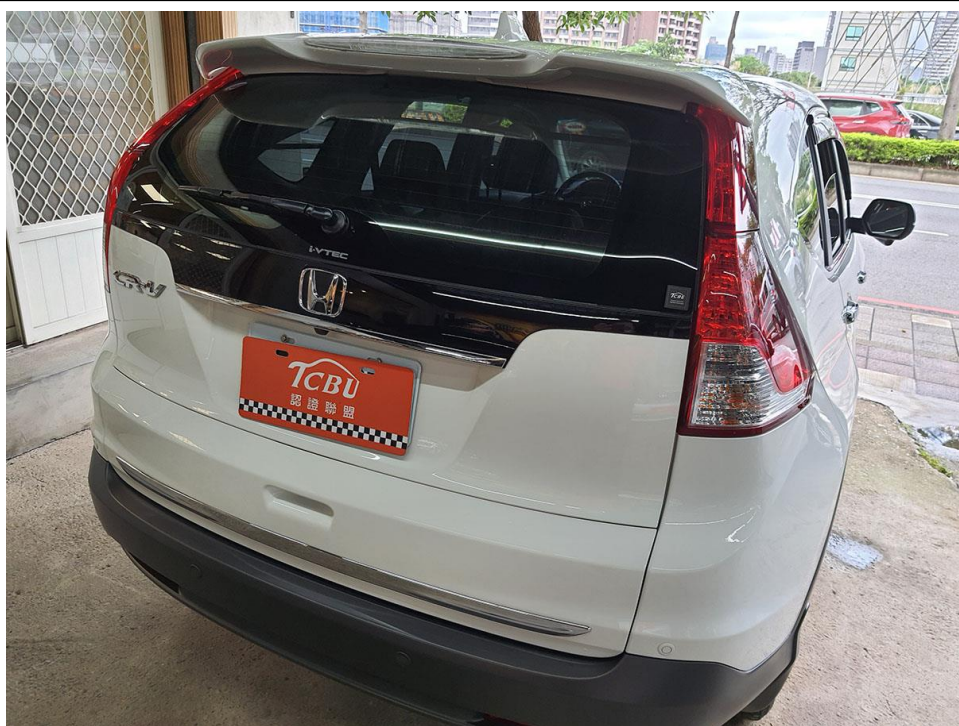
2. 車號 APS-1676 車尾全貌。

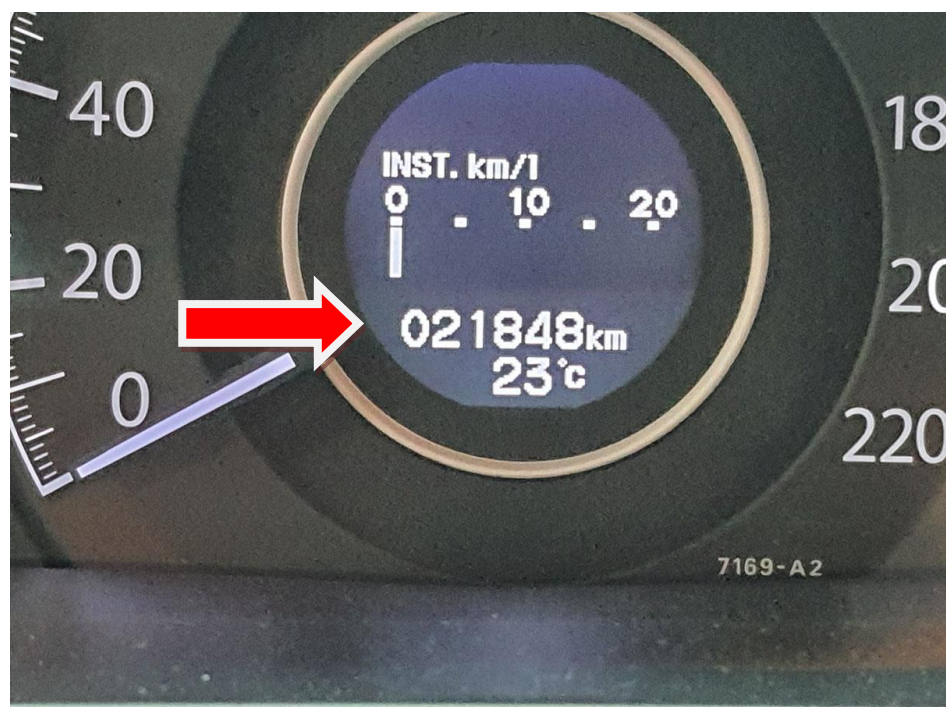
3. 車號 APS-1676 查驗當日里程數：21848 KM。

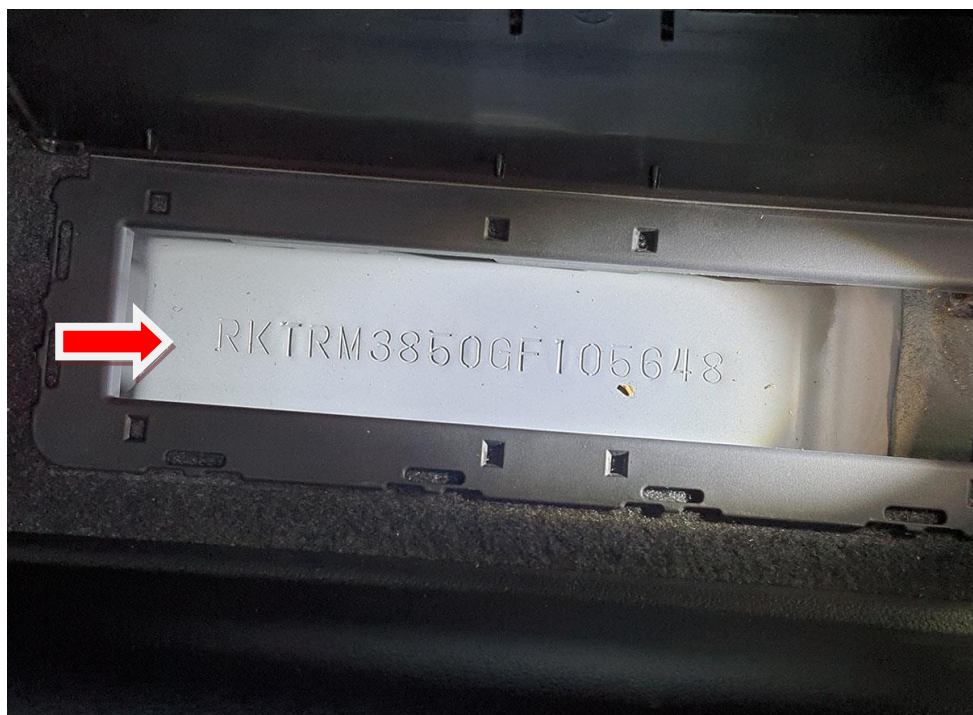
4. 車號 APS-1676 車身號碼 RKTRM3850GF105648。
