# 查定認證書

### 車輛查定認證說明

認證編號:1110205

## 車輛查定認證報告

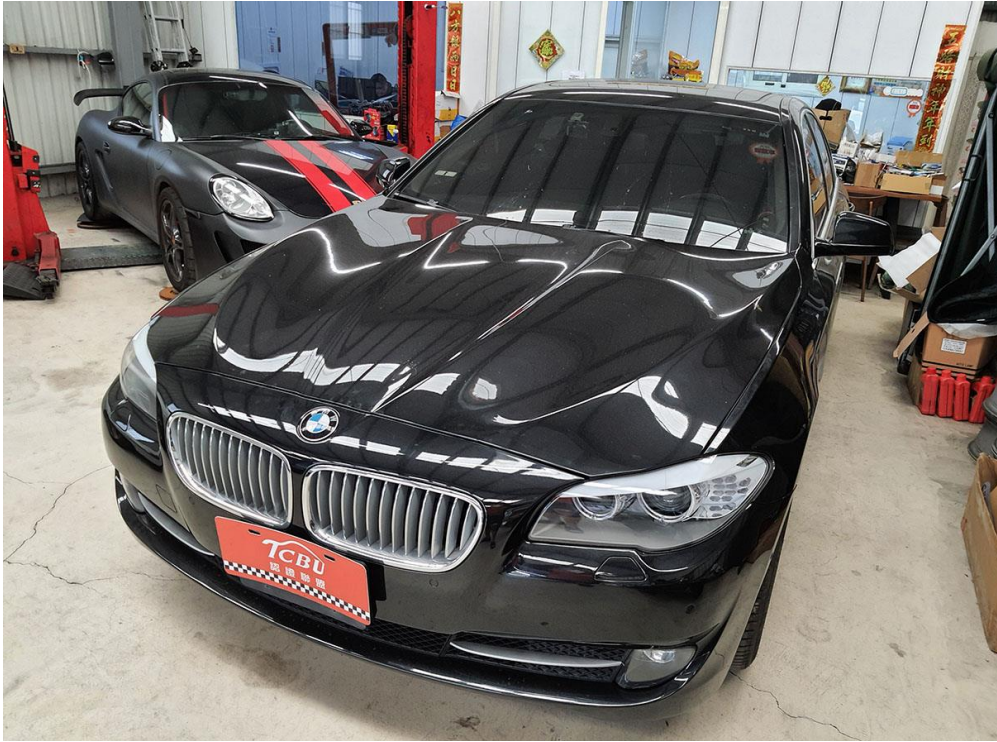
1. 車號 AAN-6159 車頭全貌。

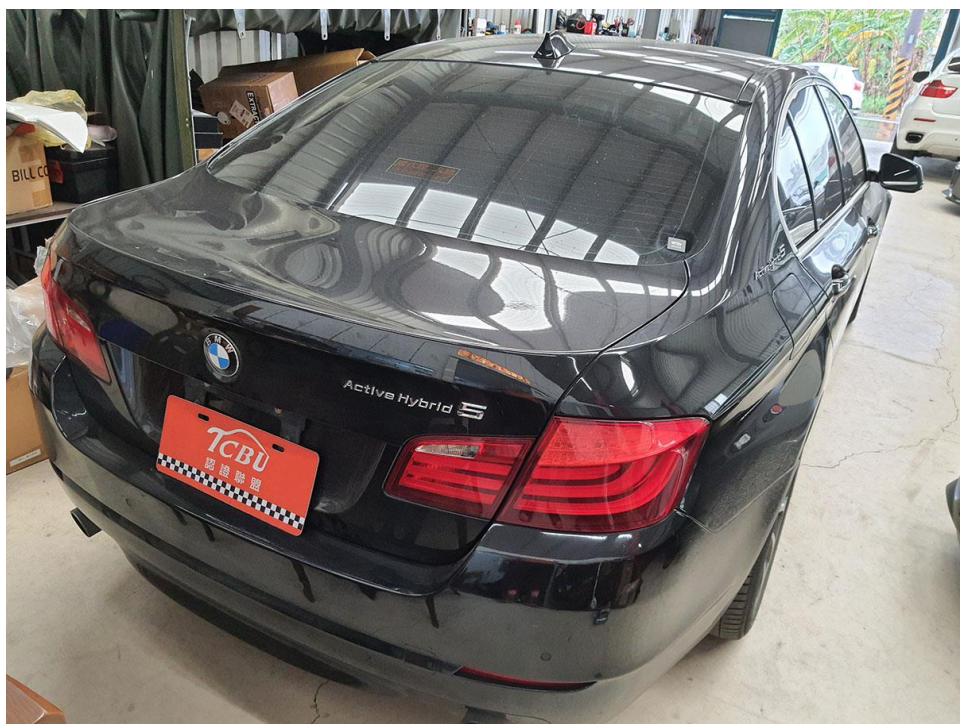
2. 車號 AAN-6159 車尾全貌。

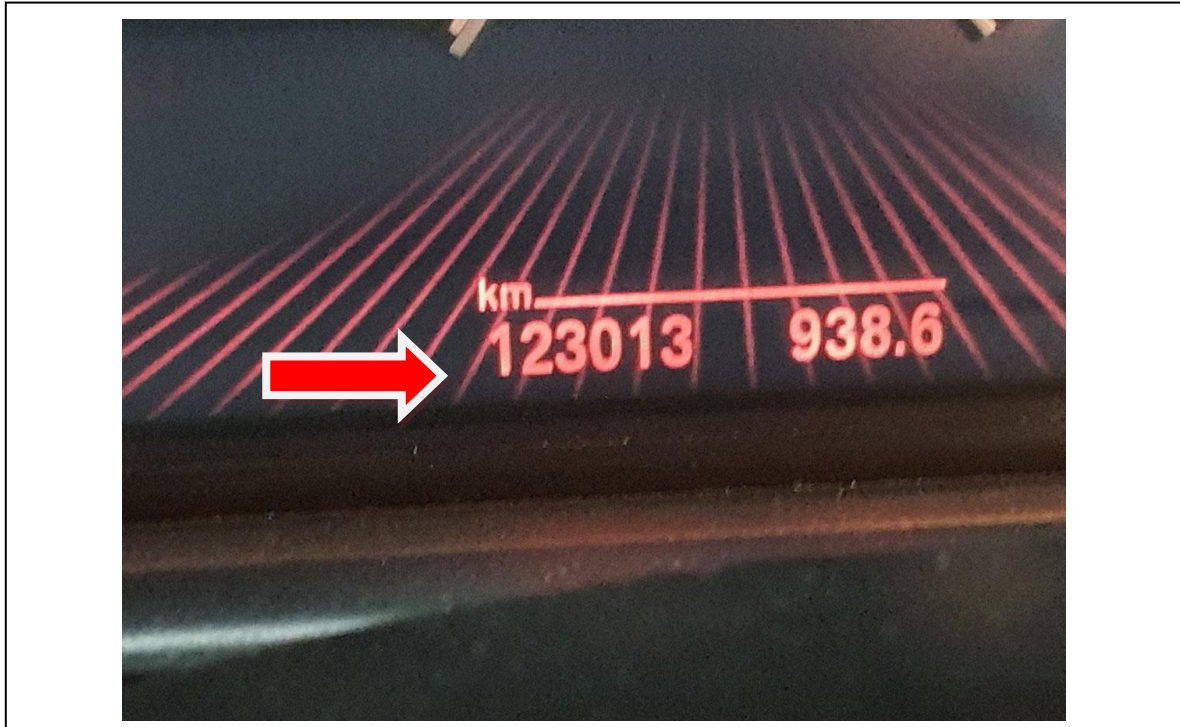
3. 車號 AAN-6159 查驗當日里程數：123013 KM。

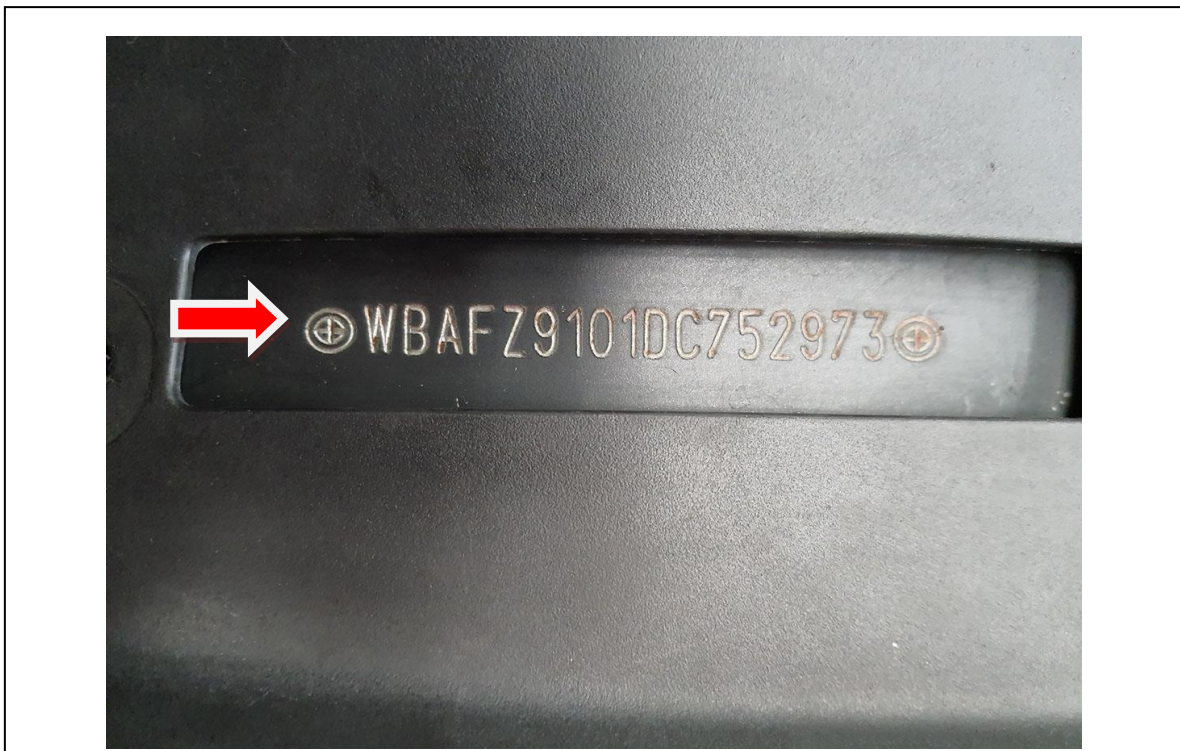
4. 車號 AAN-6159 車身號碼 WBAFZ9101DC752973。
