查定認證書

車輛查定認證說明

認證編號:1110480

| 車 號： | <u>RCE-7572</u> | 式 樣： | <u>廂式</u> |

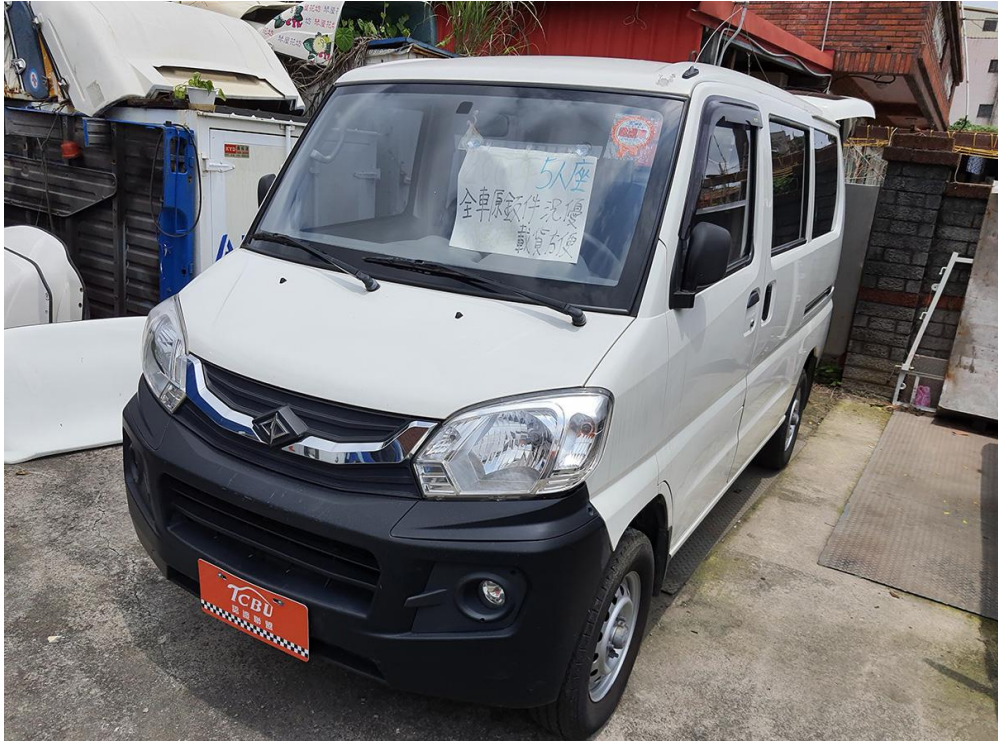
1. 車號 RCE-7572 車頭全貌。

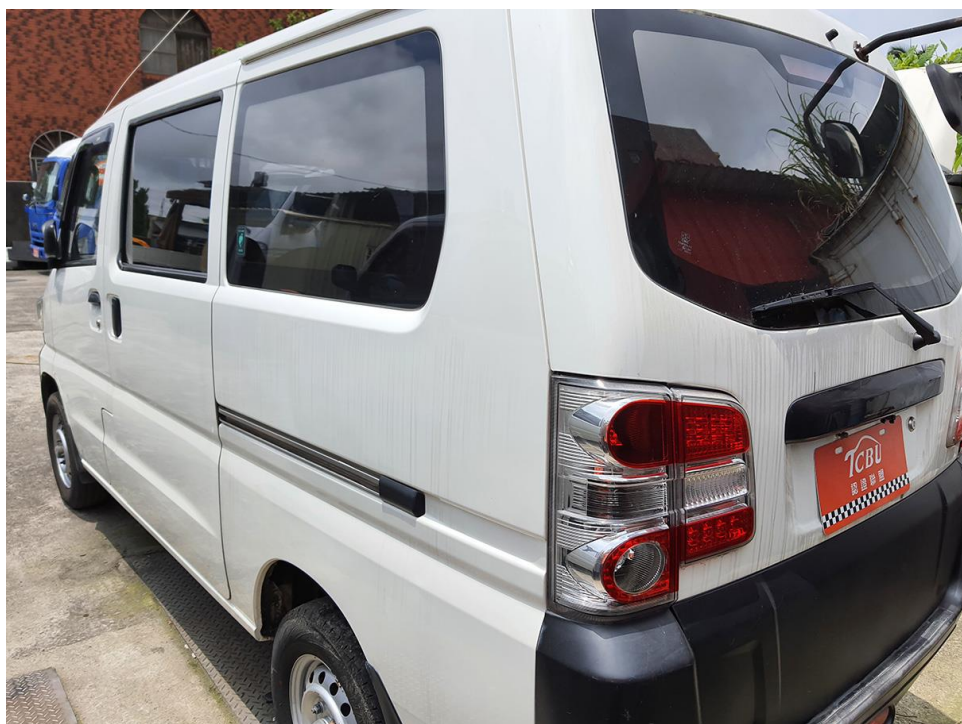
2. 車號 RCE-7572 車尾全貌。

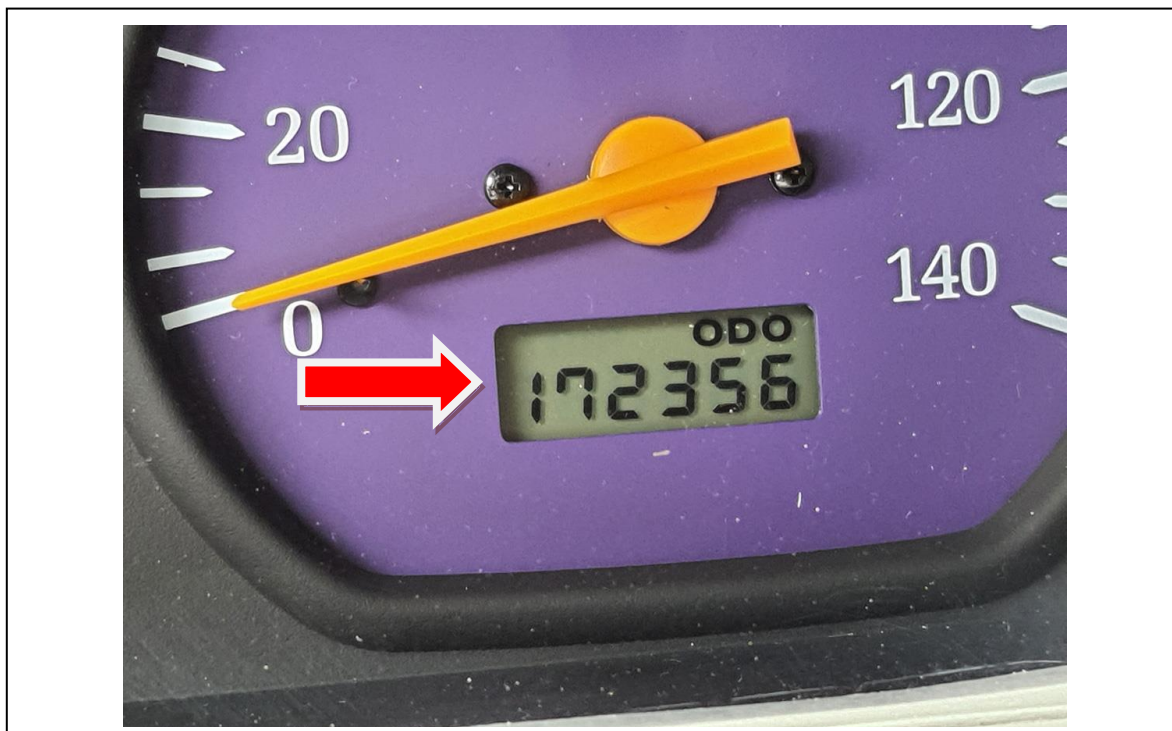
3. 車號 RCE-7572 查驗當日里程數：172356 KM。

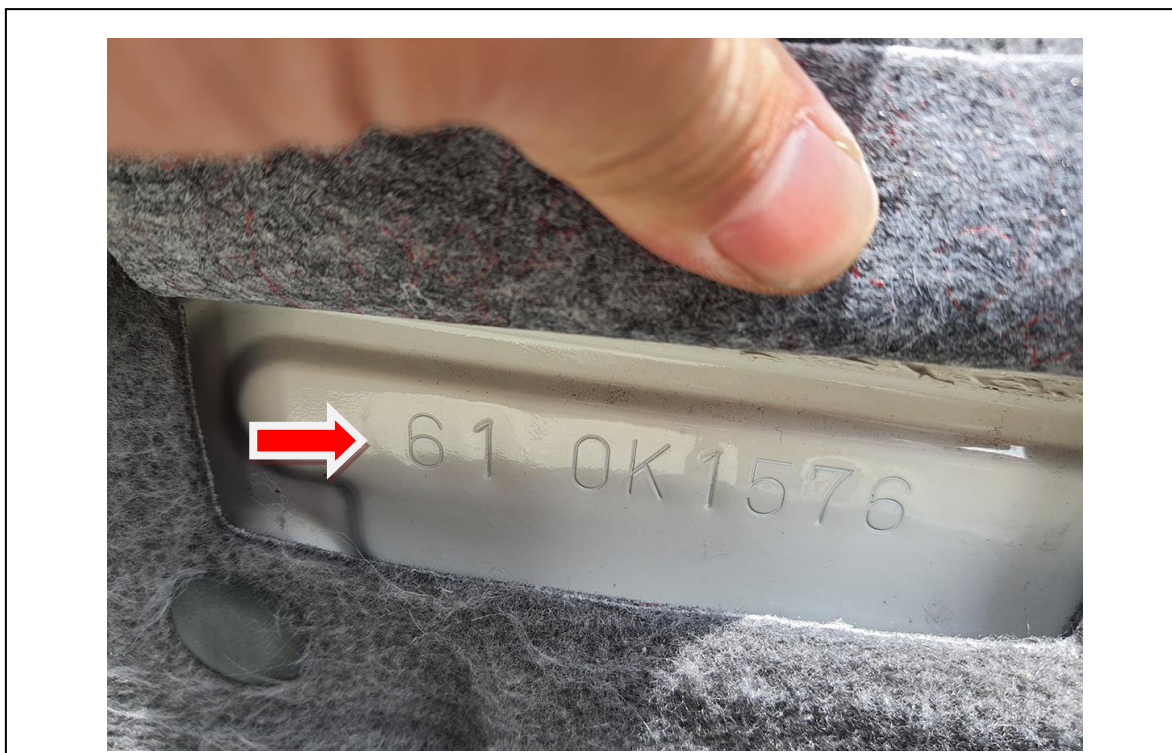
4. 車號 RCE-7572 車身號碼 610K1576。
