# 查定認證書

### 車輛查定認證說明

認證編號:1110487

車 號：	<u>2935-ZE</u>	式 樣：	<u>轎式 HID 頭燈</u>
廠 牌：	<u>本田</u>	排 氣 量：	<u>1799cc.</u>
型 式：	<u>CIVIC 1.8VTi-S</u>	手 / 自 排：	<u>自 排</u>
年 份：	<u>2009.12</u>	引 擎 號 碼：	<u>R18A14941759</u>
顏 色：	<u>深灰</u>	車 身 號 碼：	<u>RKTFD1650AF001769</u>

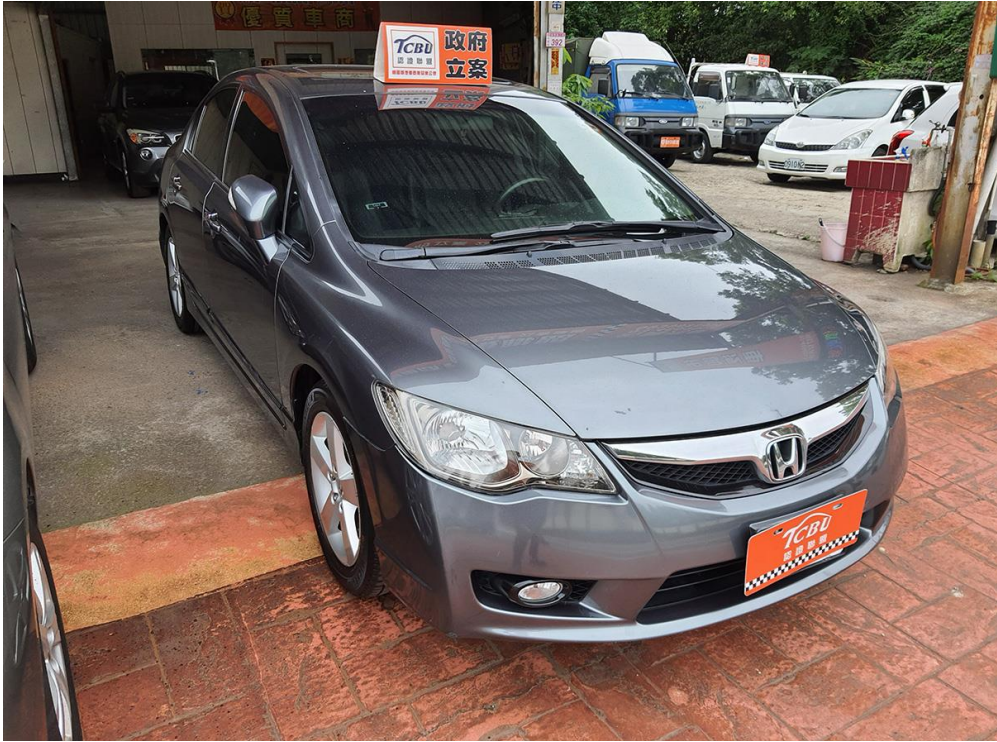
1. 車號 2935-ZE 車頭全貌。

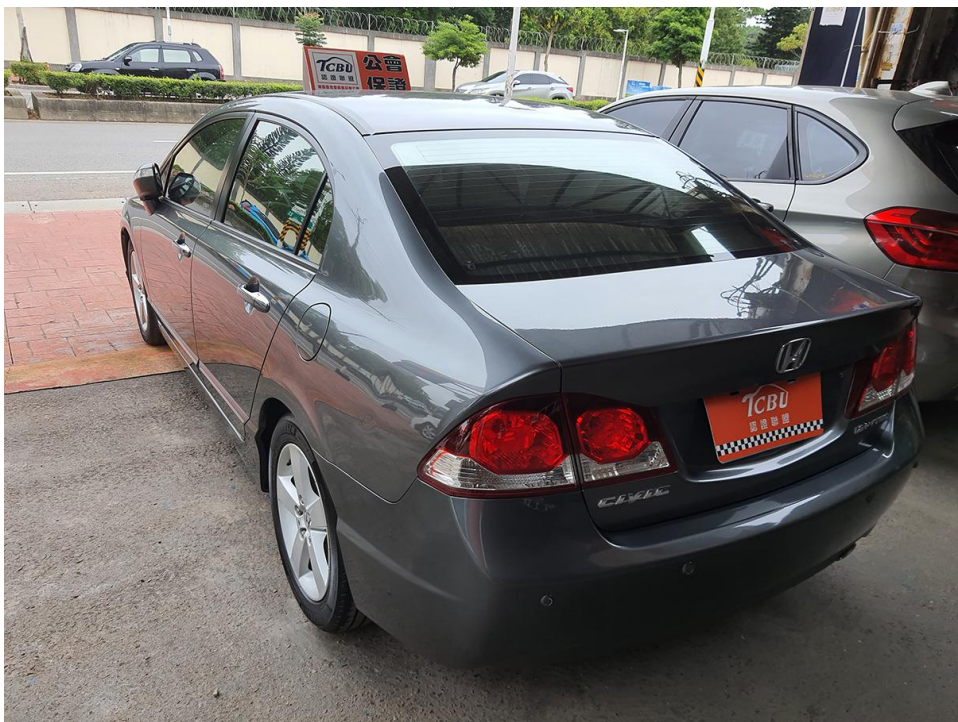
2. 車號 2935-ZE 車尾全貌。

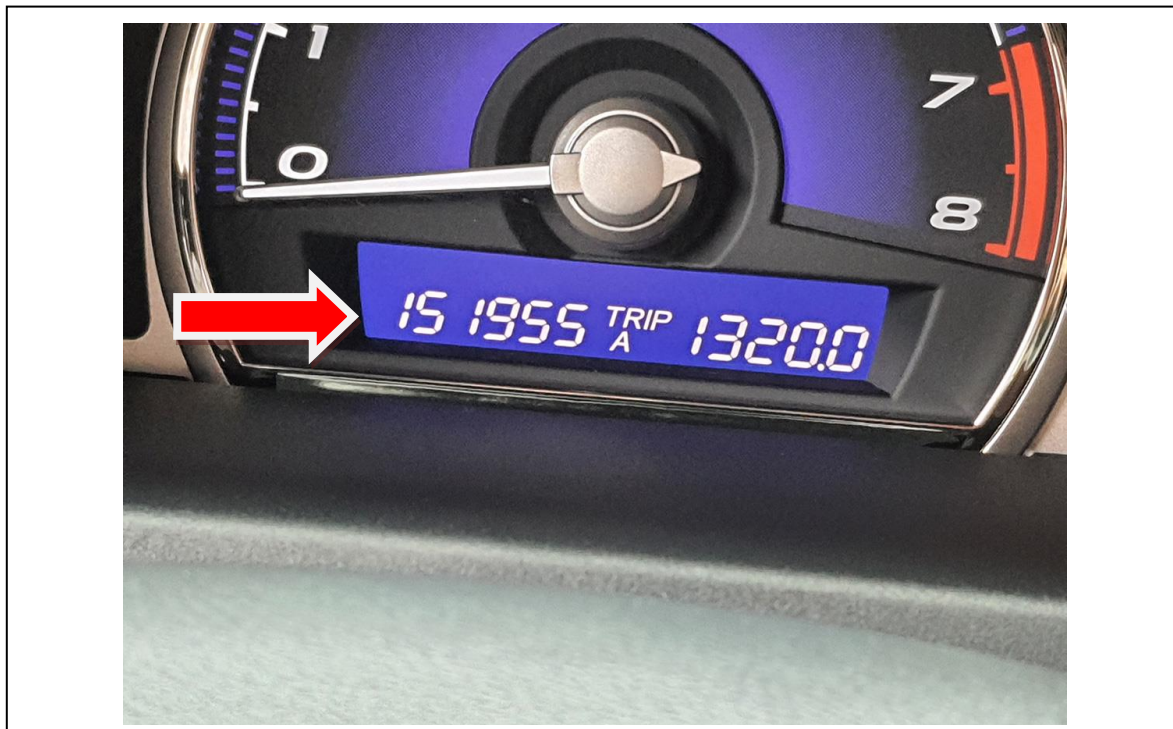
3. 車號 2935-ZE 查驗當日里程數：151955 KM。

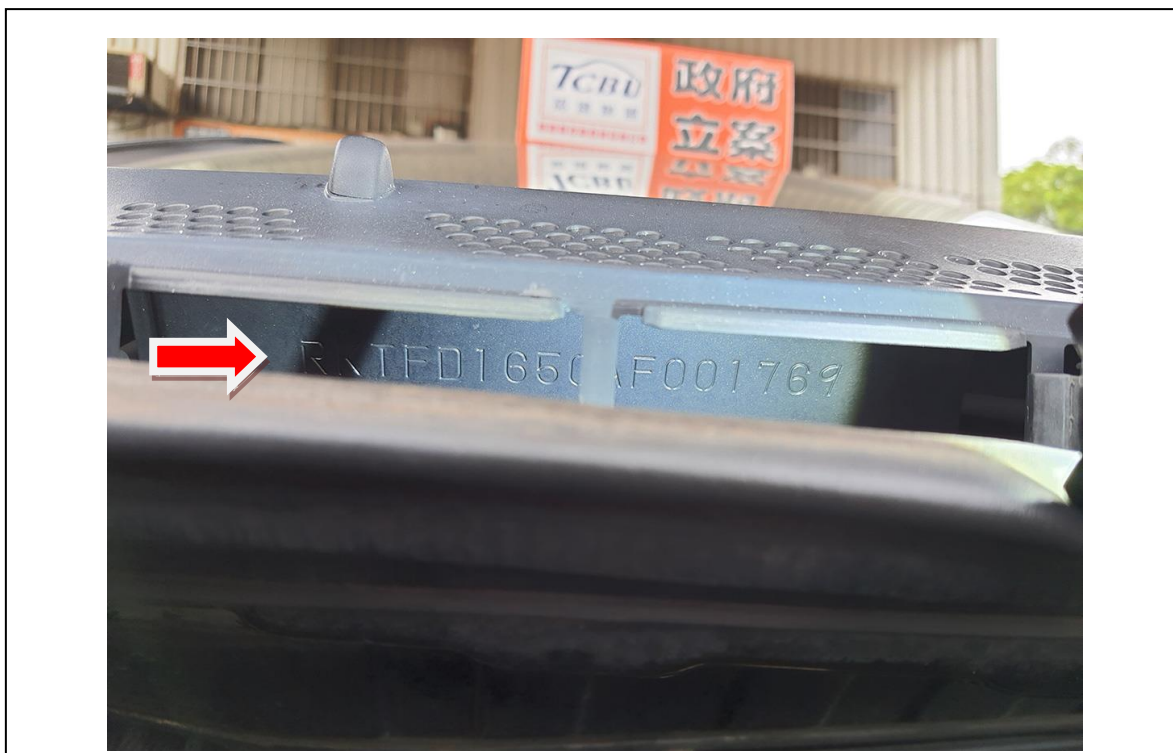
4. 車號 2935-ZE 車身號碼 RKTFD1650AF001769。
