# 查定認證書

### 車輛查定認證說明

認證編號:1110723

## 車輛查定認證報告

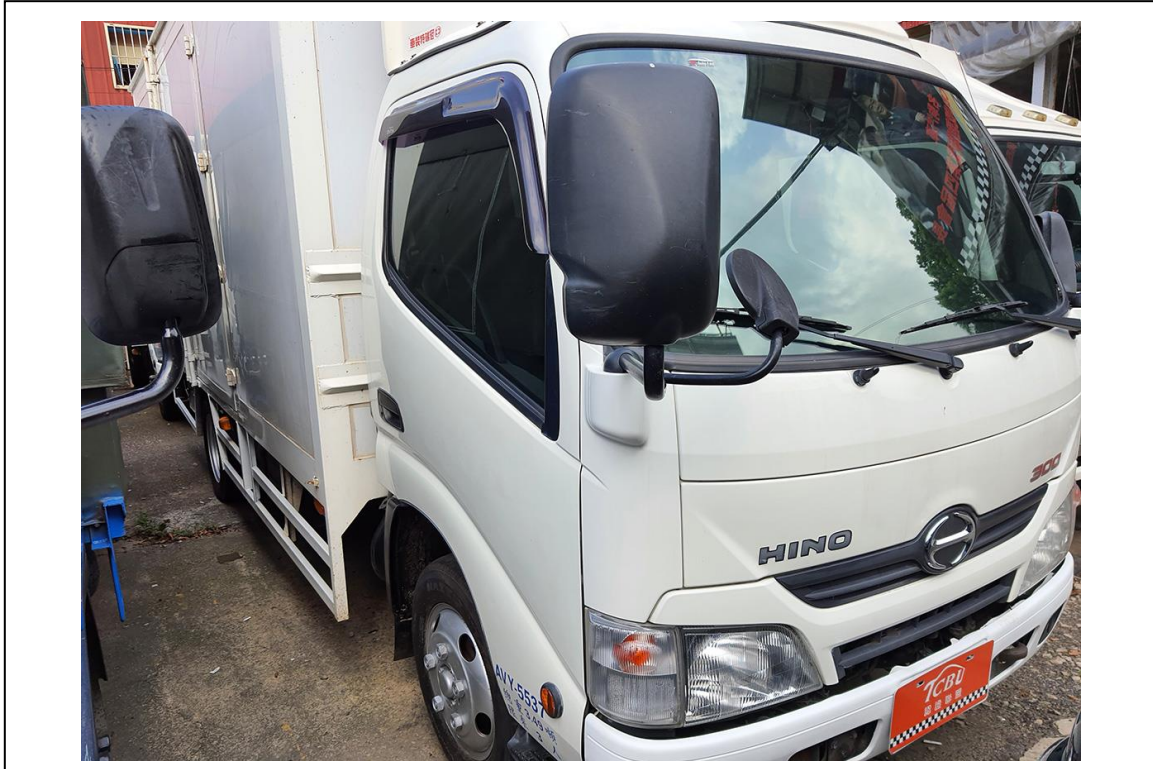
1. 車號 AVY-5537 車頭全貌。

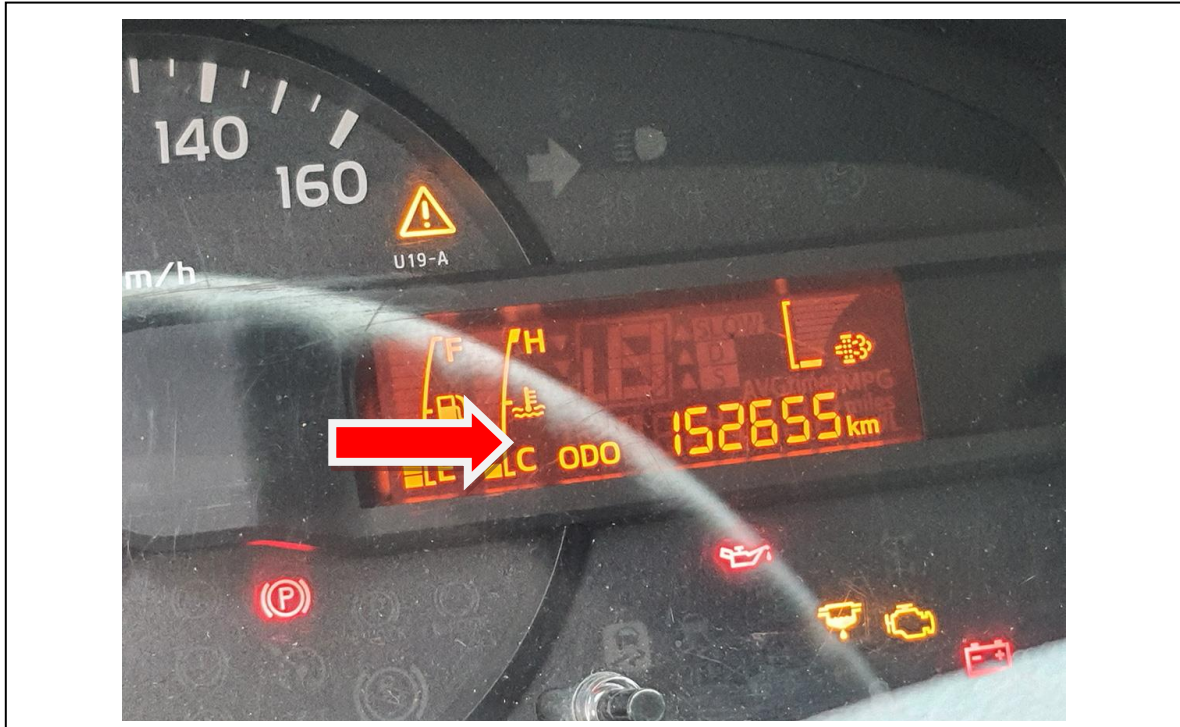
3. 車號 AVY-5537 查驗當日里程數：152655 KM。

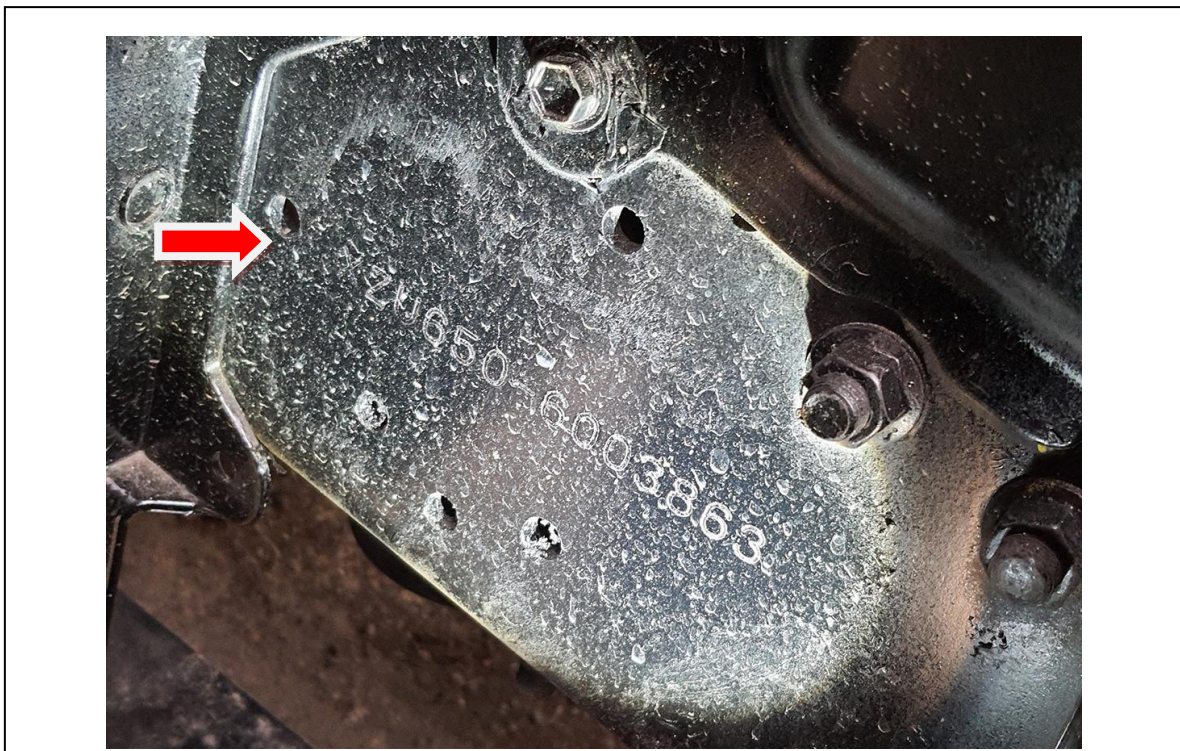
4. 車號 AVY-5537 車身號碼 XZU650~6003863。
