查定認證書

車 籍 資 料

認證編號:1110751

車輛查定認證報告

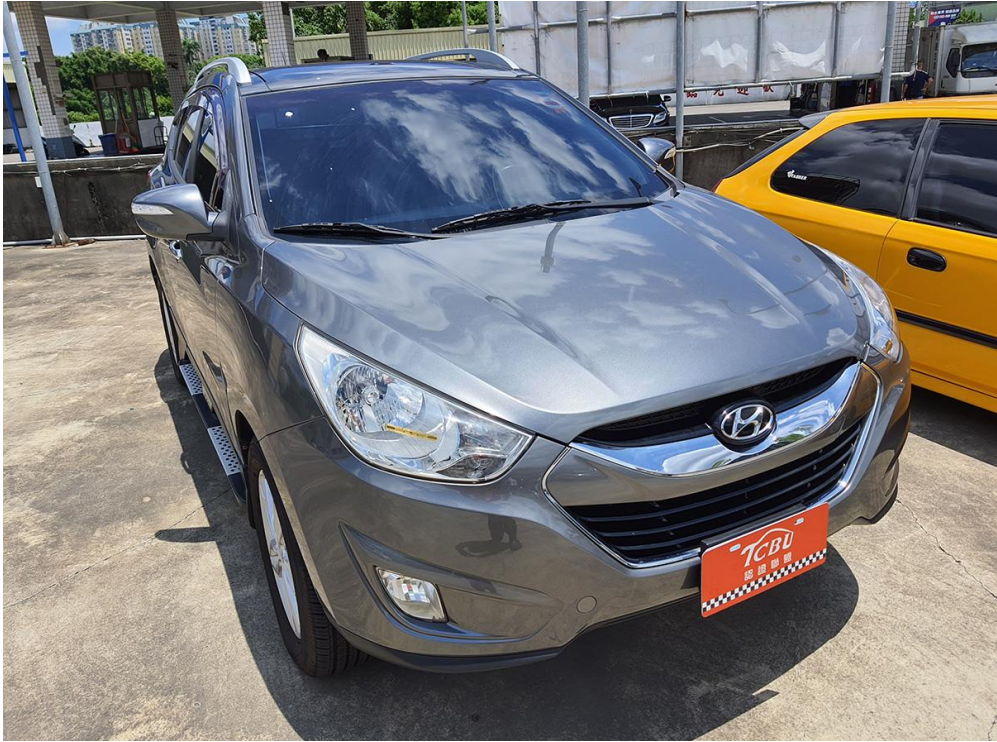
1. 車號 0922-YH 車頭全貌。

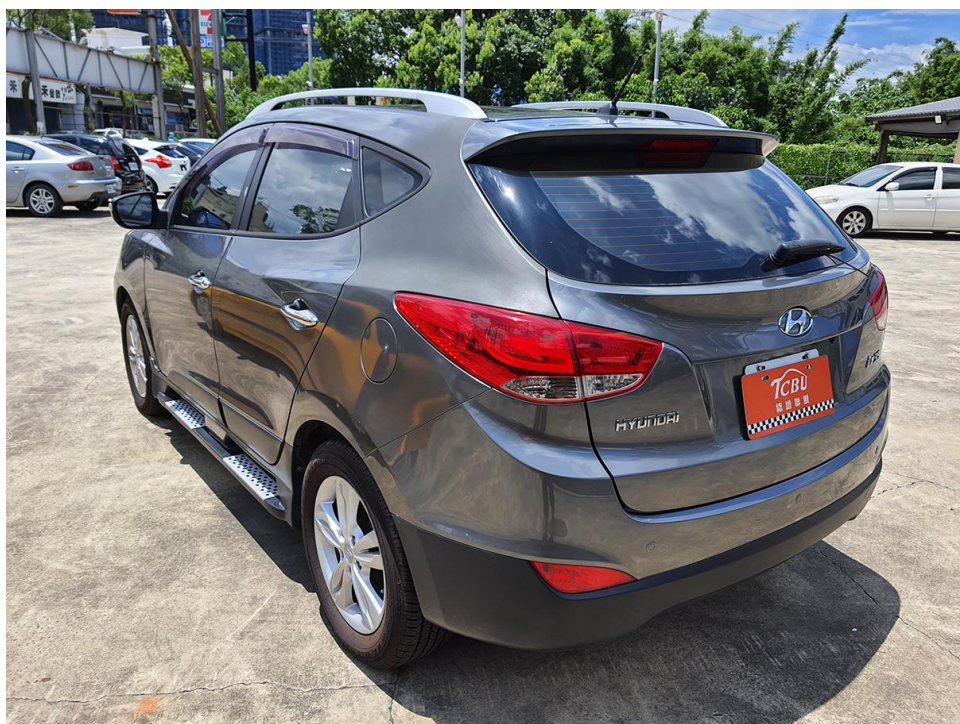
2. 車號 0922-YH 車尾全貌。

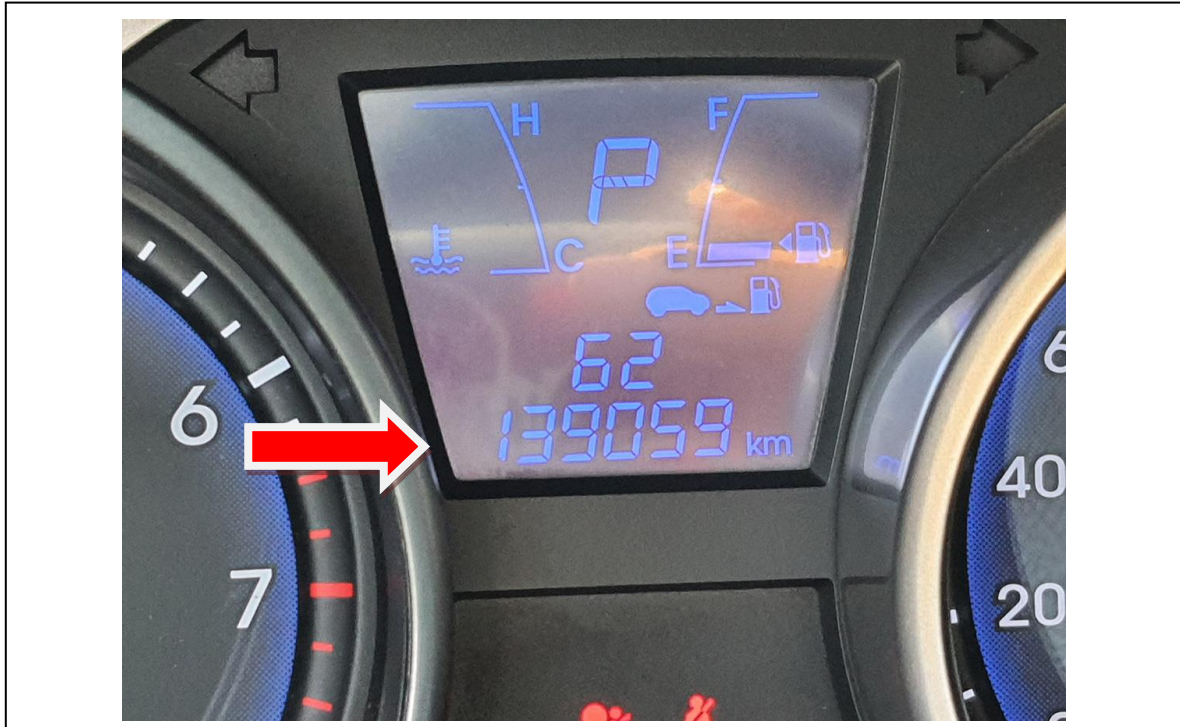
3. 車號 0922-YH 查驗當日里程數：139059 KM。

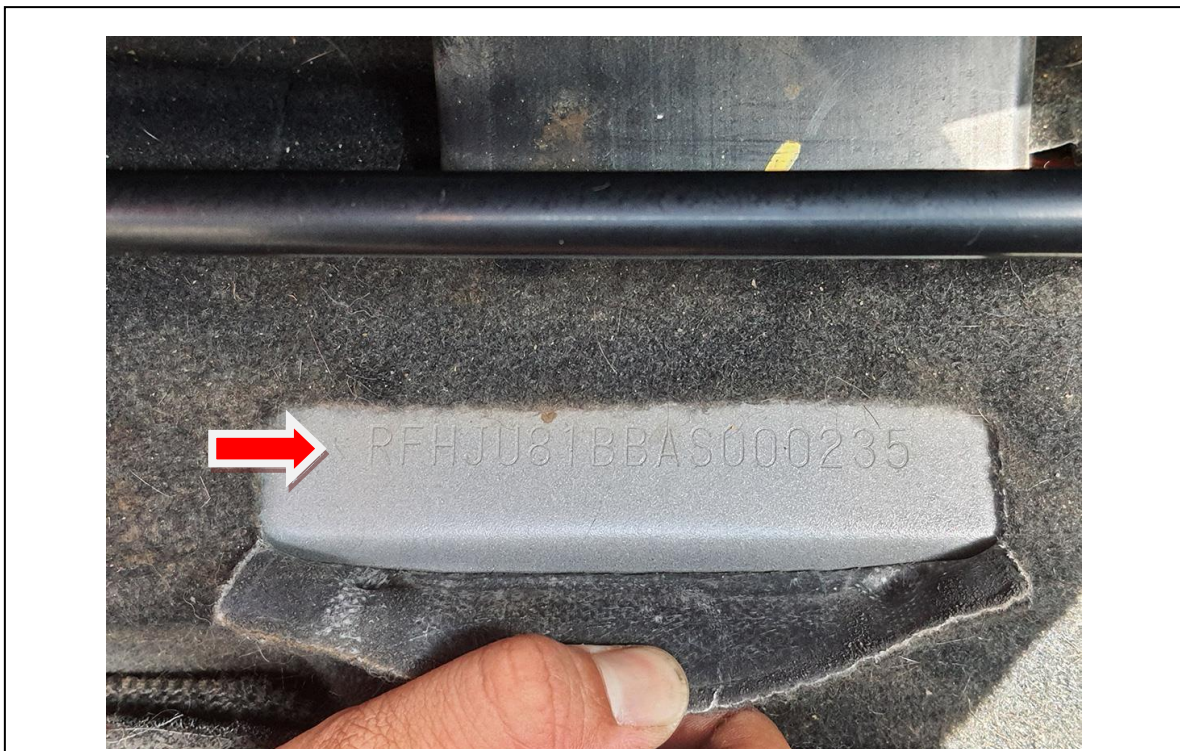
4. 車號 0922-YH 車身號碼 RFHJU81BBAS000235。
