查定認證書

認證編號:1111014

車 號：	<u>ABW-3329</u>	式 樣：	<u>轎式 HID 頭燈</u>
廠 牌：	<u>BMW</u>	排 氣 量：	<u>1997cc.</u>
型 式：	<u>320I SEDAN ZA</u>	手 / 自 排：	<u>自 排</u>
年 份：	<u>2012.09</u>	引 擎 號 碼：	<u>無</u>
顏 色：	<u>黑</u>	車 身 號 碼：	<u>WBA3B1505DNR08990</u>

車輛查定認證報告

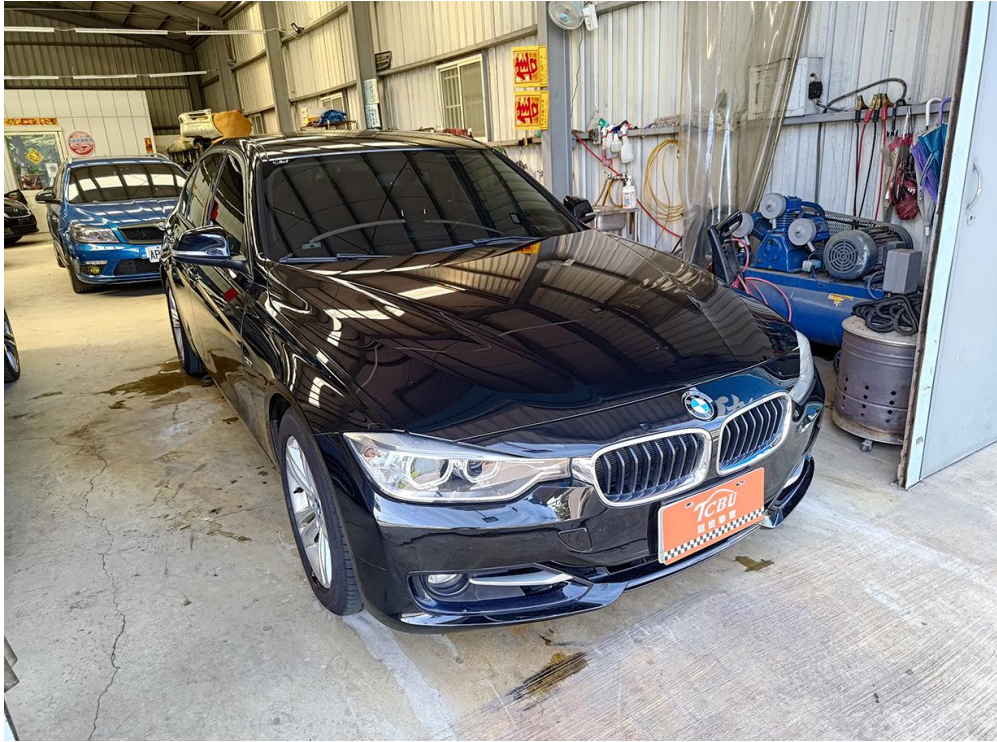
1. 車號 ABW-3329 車頭全貌。

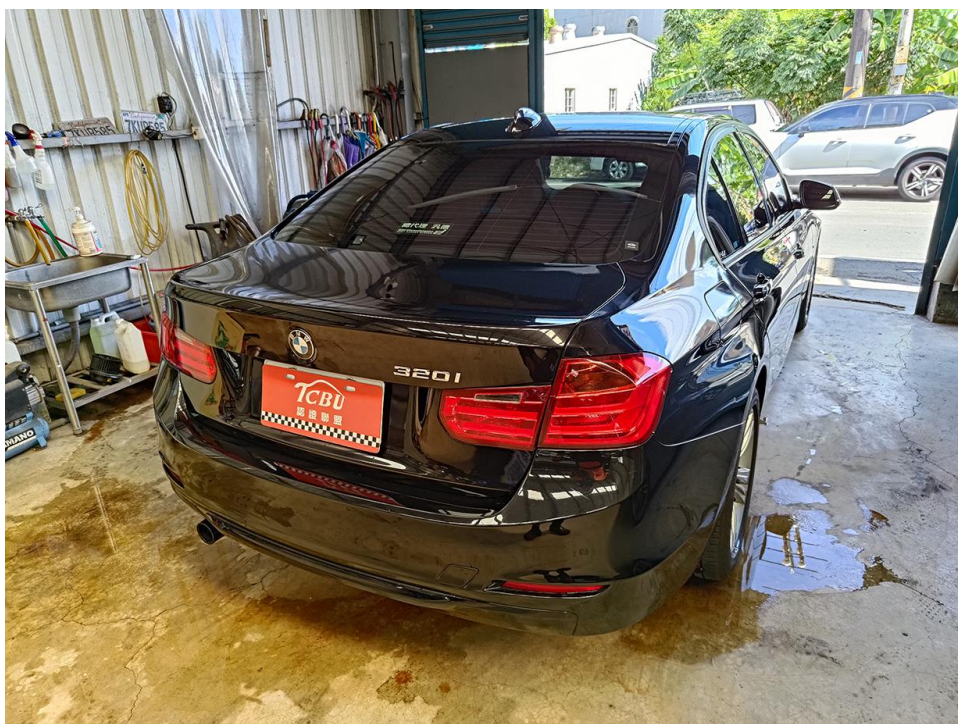
2. 車號 ABW-3329 車尾全貌。

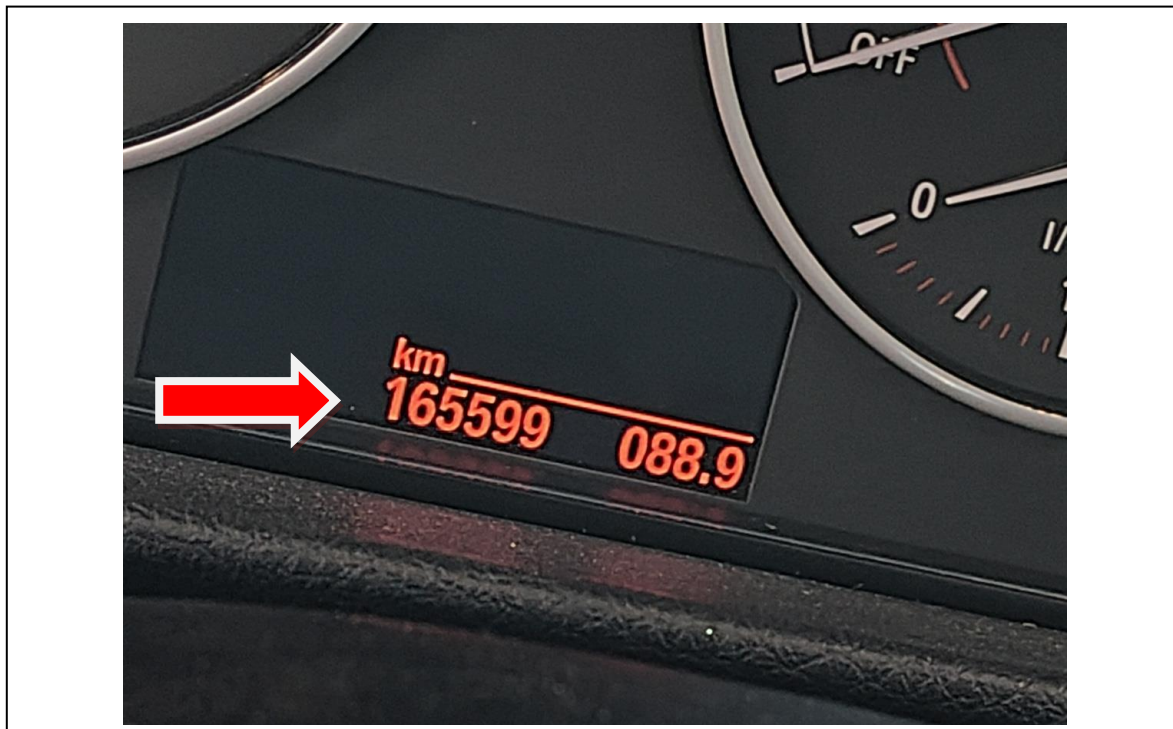
3. 車號 ABW-3329 查驗當日里程數：165599 KM。

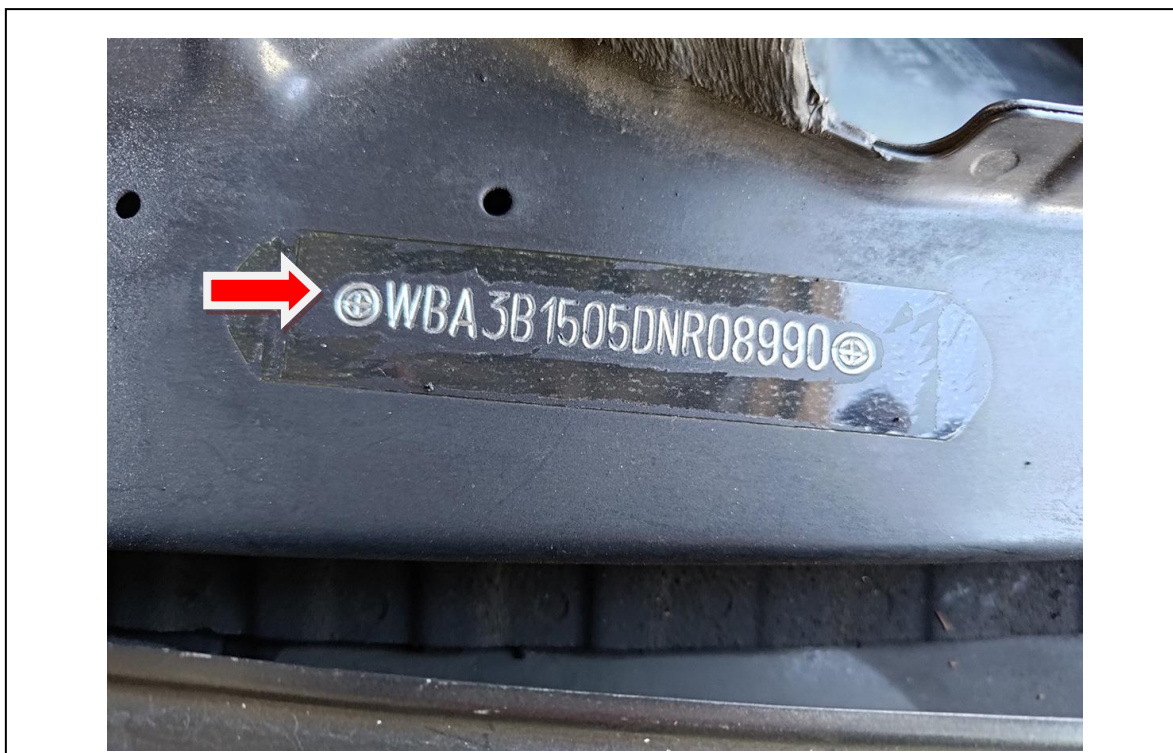
4. 車號 ABW-3329 車身號碼 WBA3B1505DNR08990。
