# 查定認證書

### 車輛查定認證說明

認證編號:111150

車 號：	<u>AGJ-2258</u>	式 樣：	<u>轎式 HID 頭燈</u>
廠 牌：	<u>AUDI</u>	排 氣 量：	<u>1984cc.</u>
型 式：	<u>A5 2.0T quattro</u>	手 / 自 排：	<u>自 排</u>
年 份：	<u>2013.06</u>	引 擎 號 碼：	<u>無</u>
顏 色：	<u>白</u>	車 身 號 碼：	<u>WAUZZZ8T3EA003098</u>

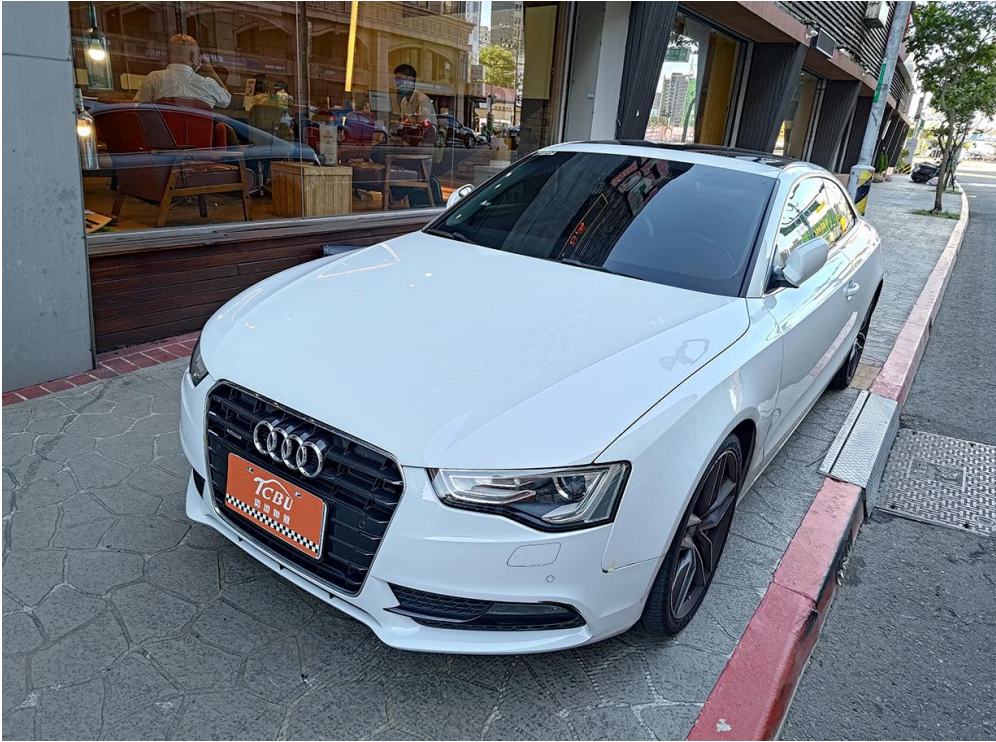
1. 車號 AGJ-2258 車頭全貌。

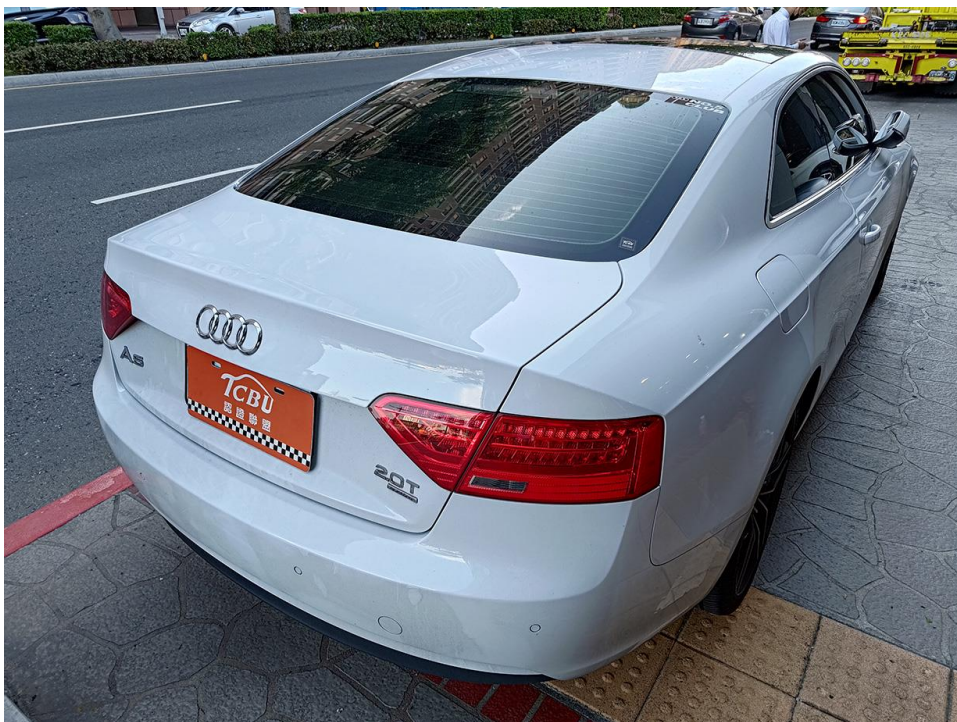
2. 車號 AGJ-2258 車尾全貌。

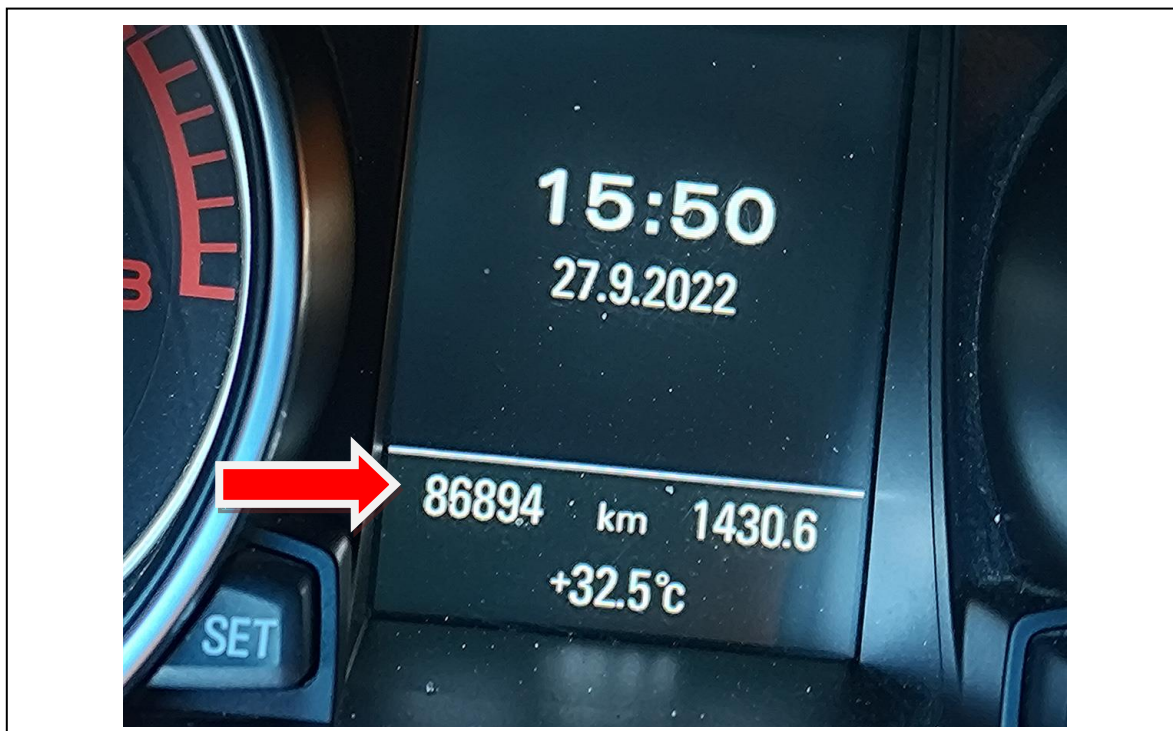
3. 車號 AGJ-2258 查驗當日里程數：86894 KM。

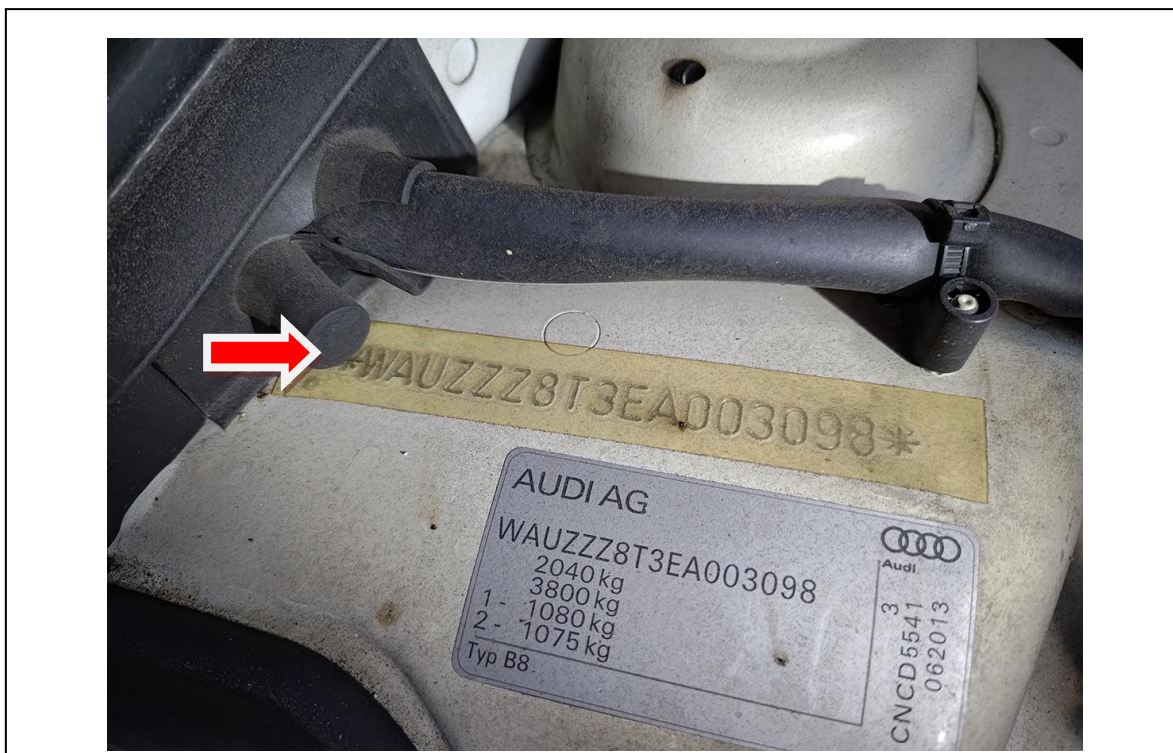
4. 車號 AGJ-2258 車身號碼 WAUZZZ8T3EA003098。
