# 查定認證書

### 車輛查定認證說明

認證編號:1111181

## 車輛查定認證報告

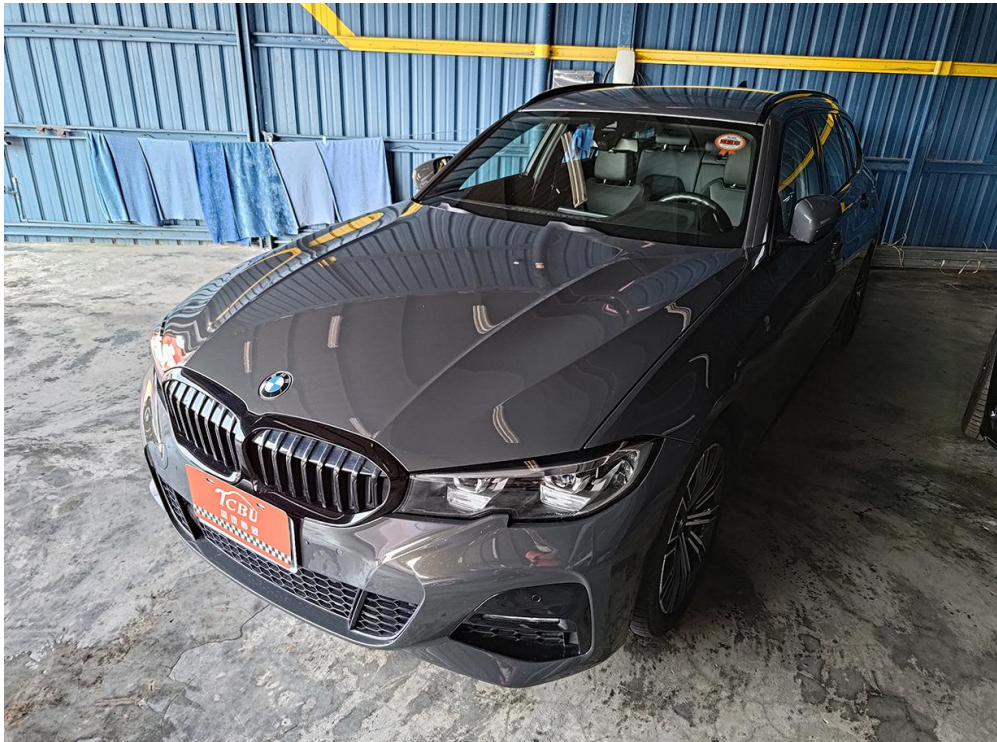
1. 車號 BJR-6193 車頭全貌。

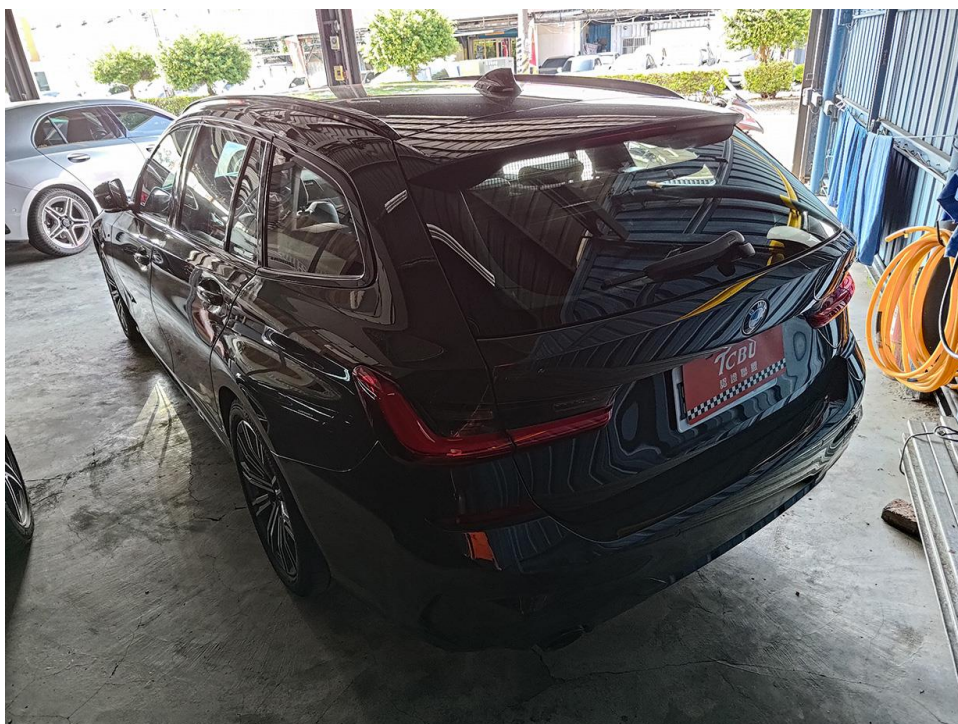
2. 車號 BJR-6193 車尾全貌。

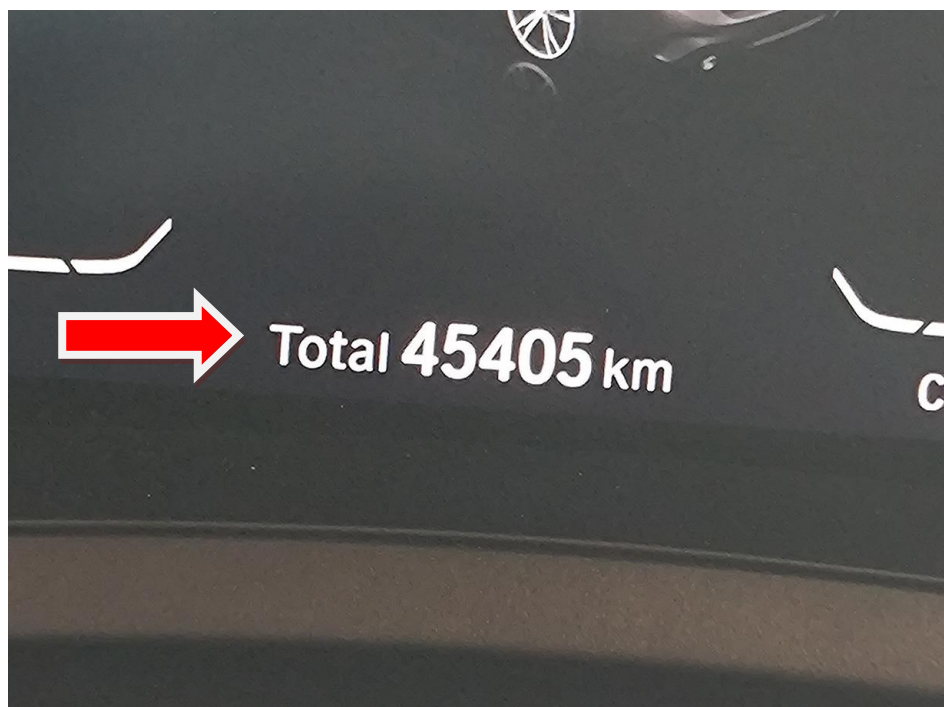
3. 車號 BJR-6193 查驗當日里程數：45405 KM。

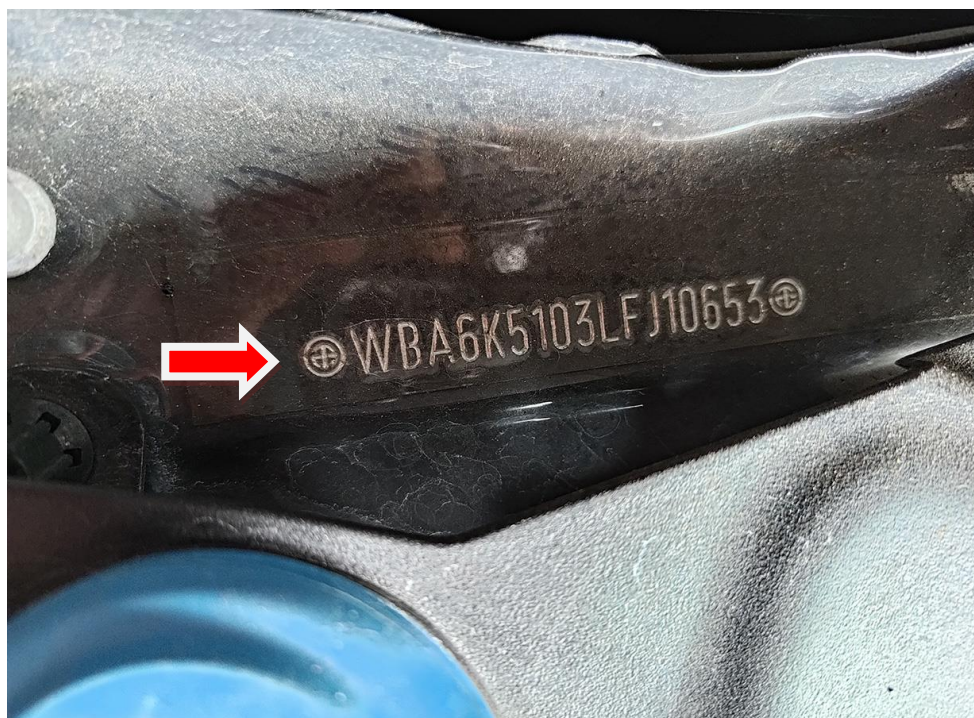
4. 車號 BJR-6193 車身號碼 WBA6K5103LFJ10653。
