# 查定認證書

### 車輛查定認證說明

認證編號:1111473

車 號：	<u>ATD-3701</u>	式 樣：	<u>旅行式 LED 頭燈</u>
廠 牌：	<u>MERCEDES-BENZ</u>	排 氣 量：	<u>1991cc.</u>
型 式：	<u>C200</u>	手 / 自 排：	<u>自 排</u>
年 份：	<u>2015.01</u>	引 擎 號 碼：	<u>無</u>
顏 色：	<u>黑</u>	車 身 號 碼：	<u>WDD2052421F157530</u>

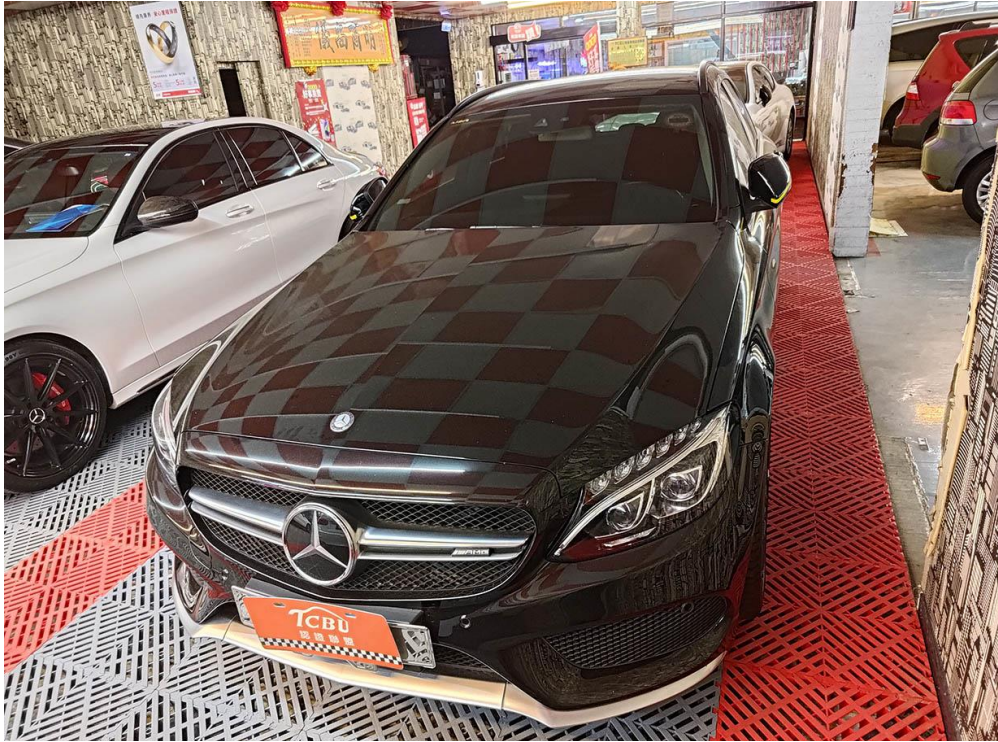
1. 車號 ATD-3701 車頭全貌。

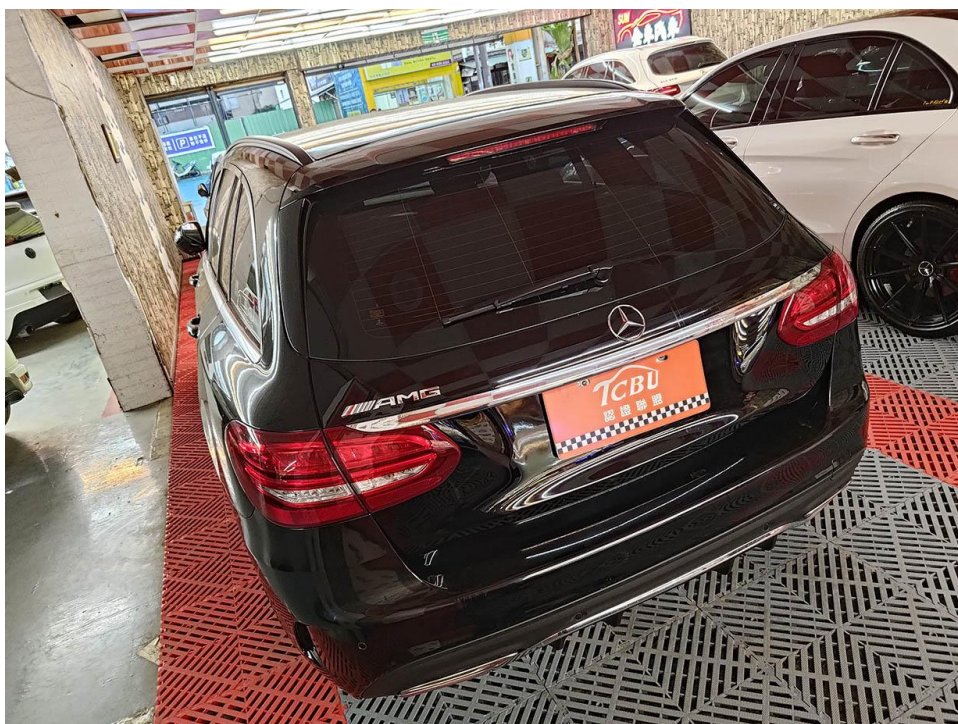
2. 車號 ATD-3701 車尾全貌。

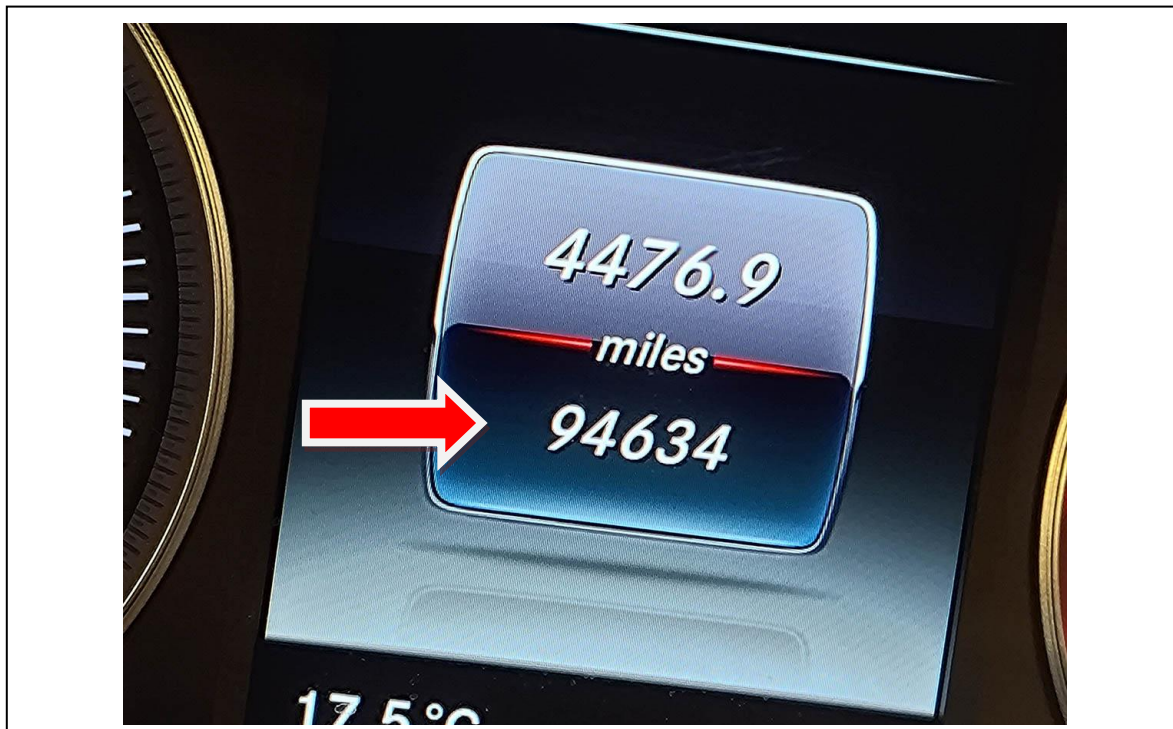
3. 車號 ATD-3701 查驗當日里程數：94634 Miles。

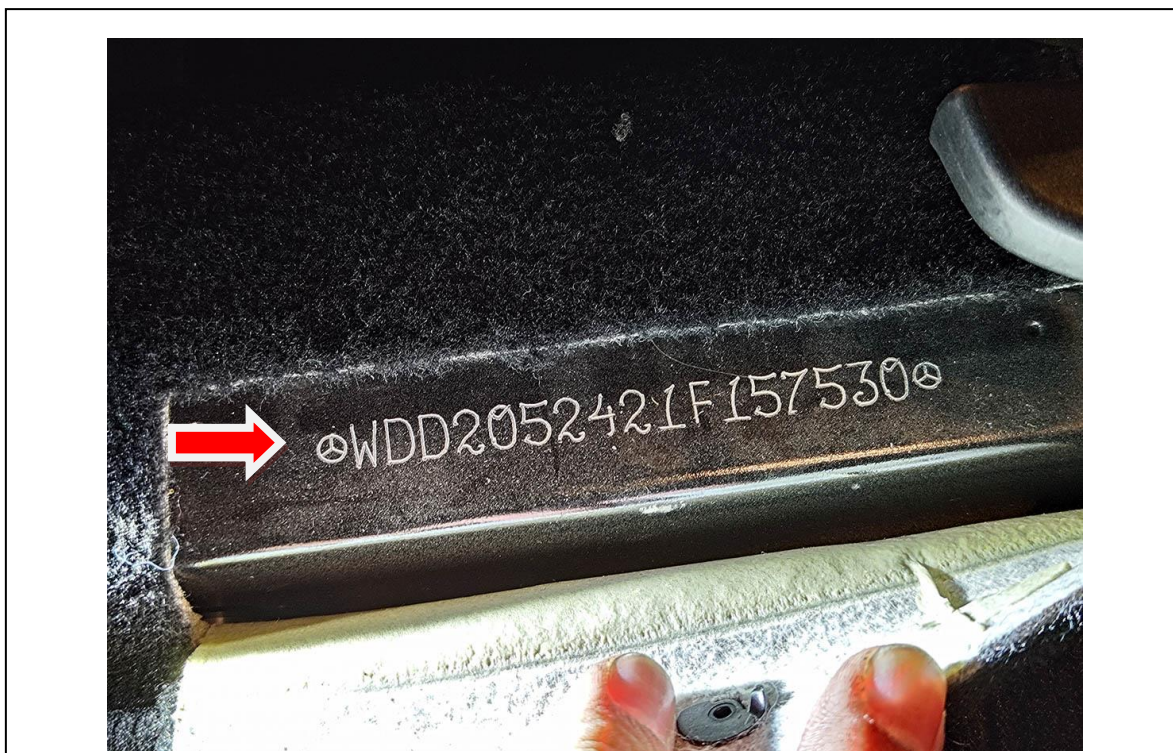
4. 車號 ATD-3701 車身號碼 WDD2052421F157530。
