# 查定認證書

### 車輛查定認證說明

認證編號:1111677

車 號：	<u>6035-GV</u>	式 樣：	<u>旅行式</u>
廠 牌：	<u>鈴木</u>	排 氣 量：	<u>1328cc.</u>
型 式：	<u>SOLIO MA34SGLX</u>	手 / 自 排：	<u>自排</u>
年 份：	<u>2004.04</u>	引 擎 號 碼：	<u>M13A-1399780</u>
顏 色：	<u>紫改白</u>	車 身 號 碼：	<u>MA34S-019734</u>

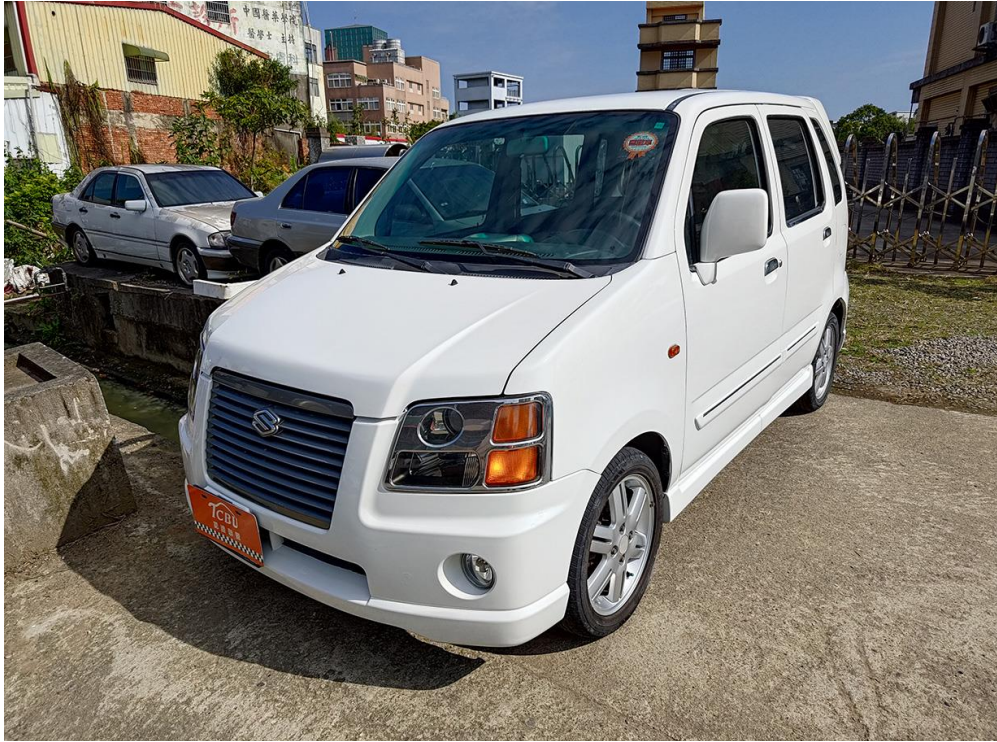
1. 車號 6035-GV 車頭全貌。

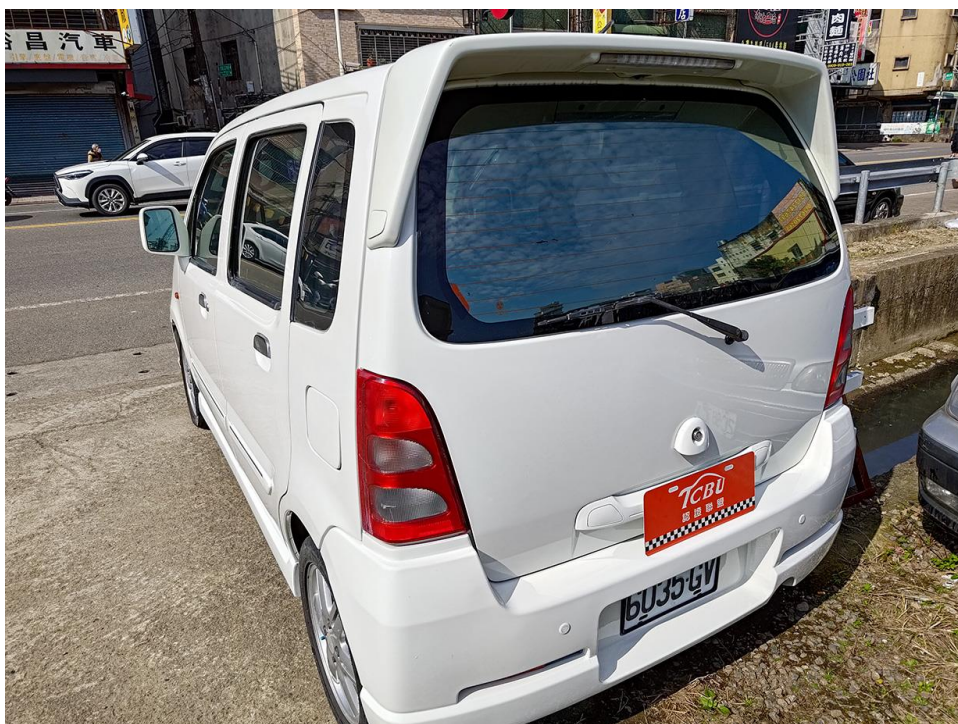
2. 車號 6035-GV 車尾全貌。

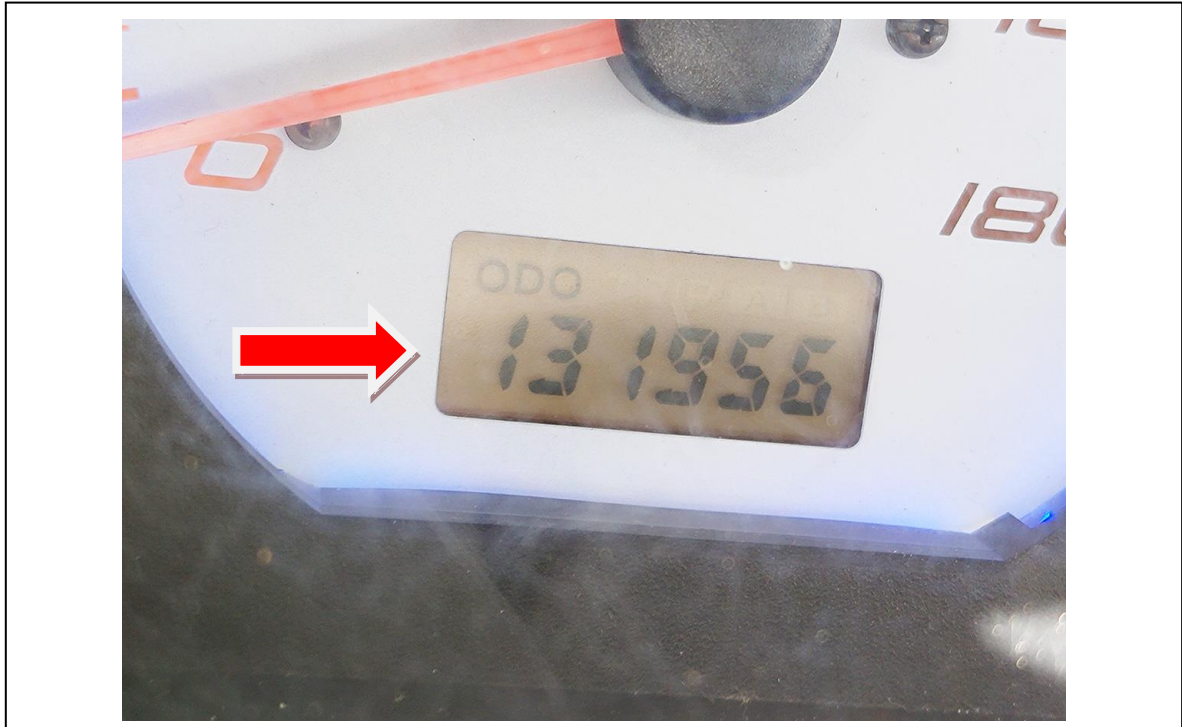
3. 車號 6035-GV 查驗當日里程數：131956 KM。

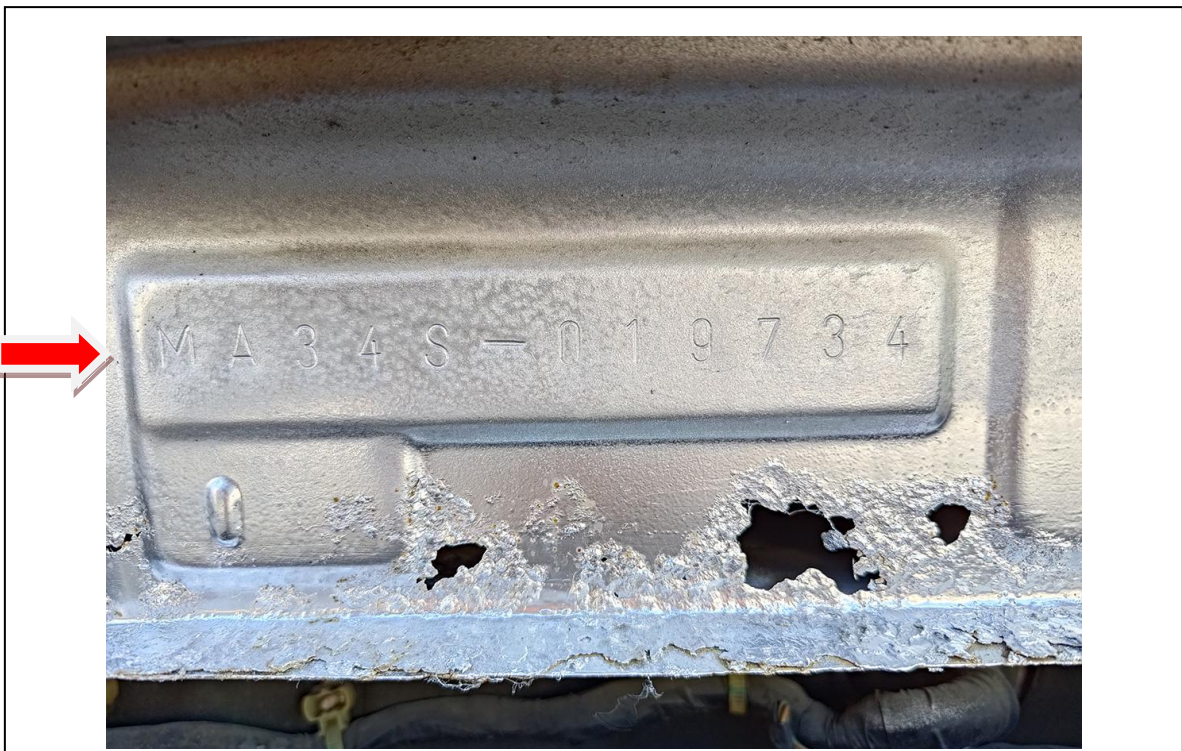
4. 車號 6035-GV 車身號碼 MA34S-019734。
