# 查定認證書

### 車輛查定認證說明

認證編號:1111637

## 車輛查定認證報告

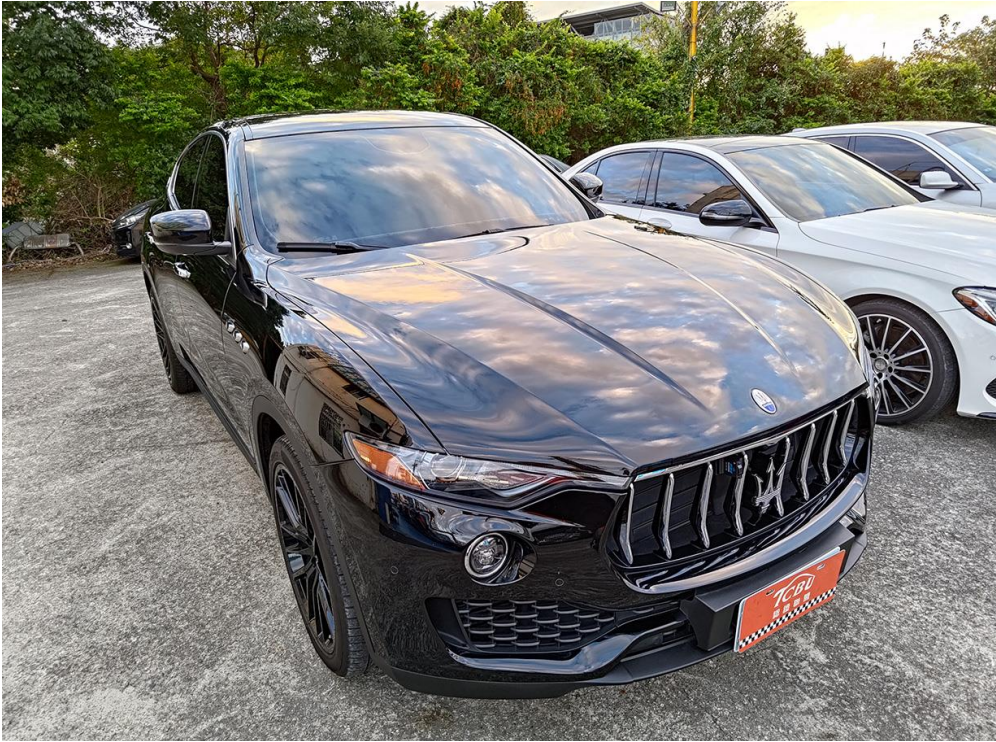
1. 車號 BNY-8989 車頭全貌。

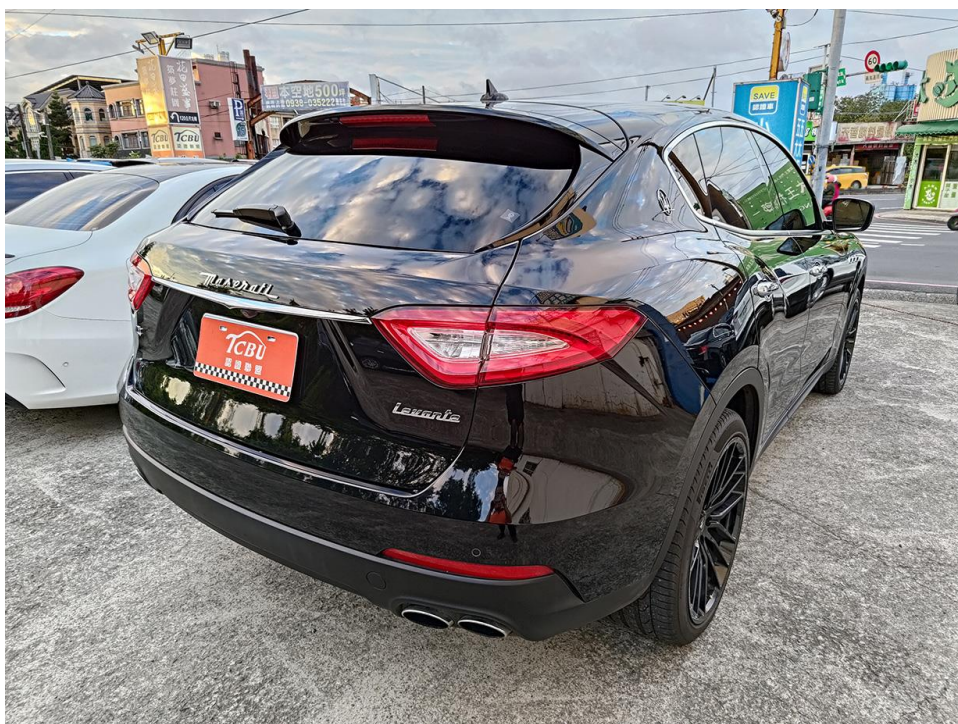
2. 車號 BNY-8989 車尾全貌。

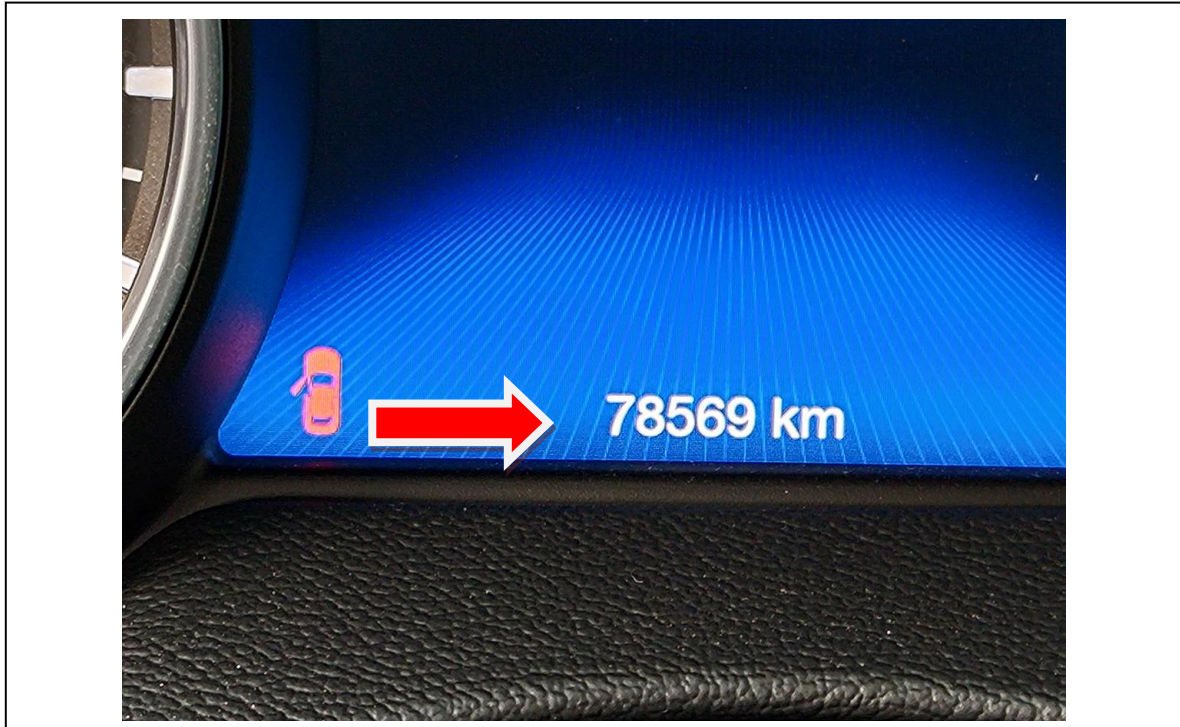
3. 車號 BNY-8989 查驗當日里程數：78569 KM。

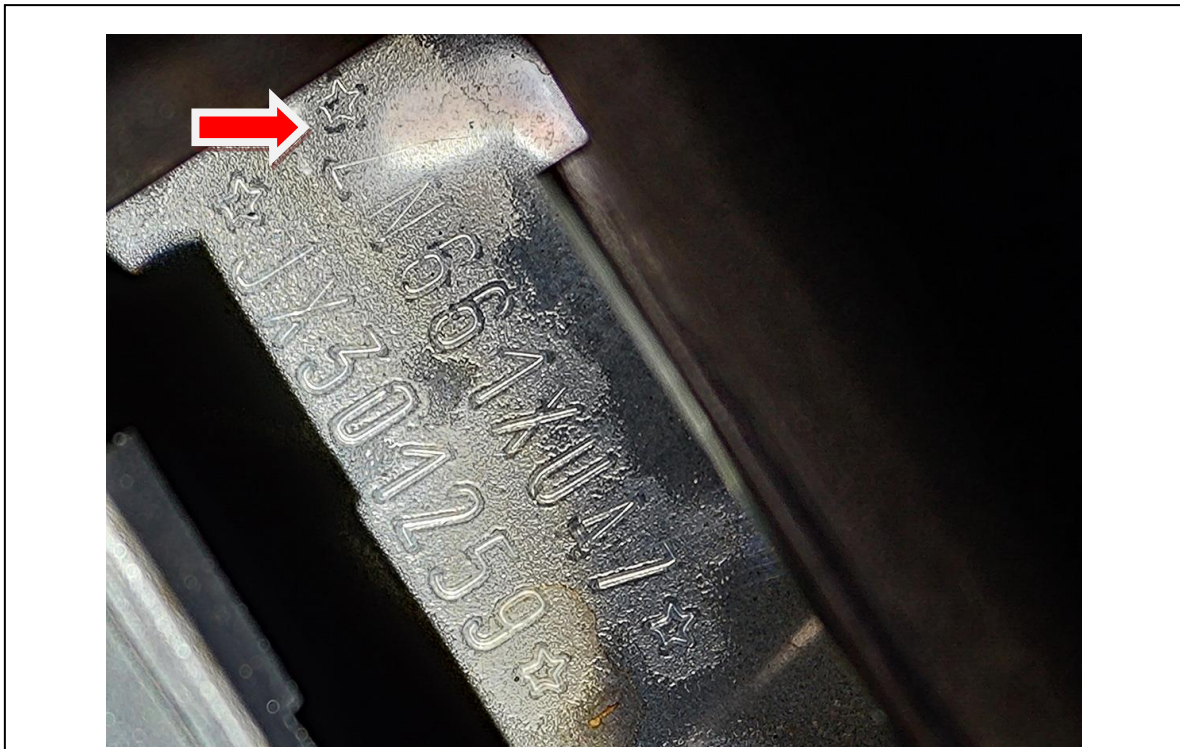
4. 車號 BNY-8989 車身號碼 ZN661XUA7JX301259。
