# 查定認證書

### 車輛查定認證說明

認證編號:1120081

| 型 式： | LEVORG 1.6GT-S AWD CVT | 手 / 自 排： | 自 排 |

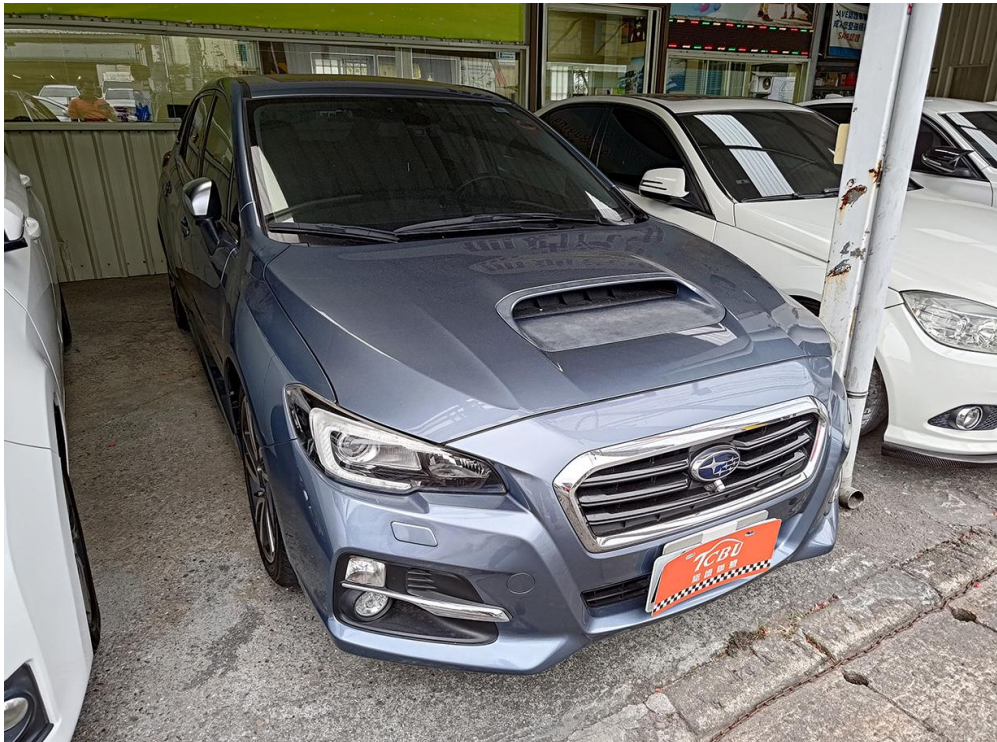
1. 車號 AQV-6960 車頭全貌。

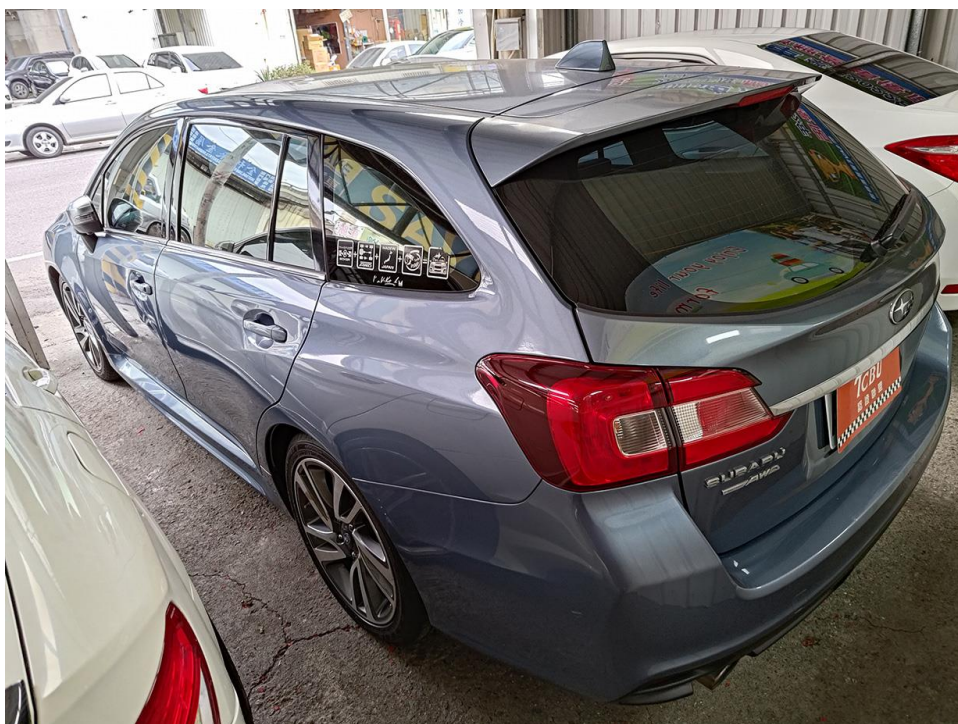
2. 車號 AQV-6960 車尾全貌。

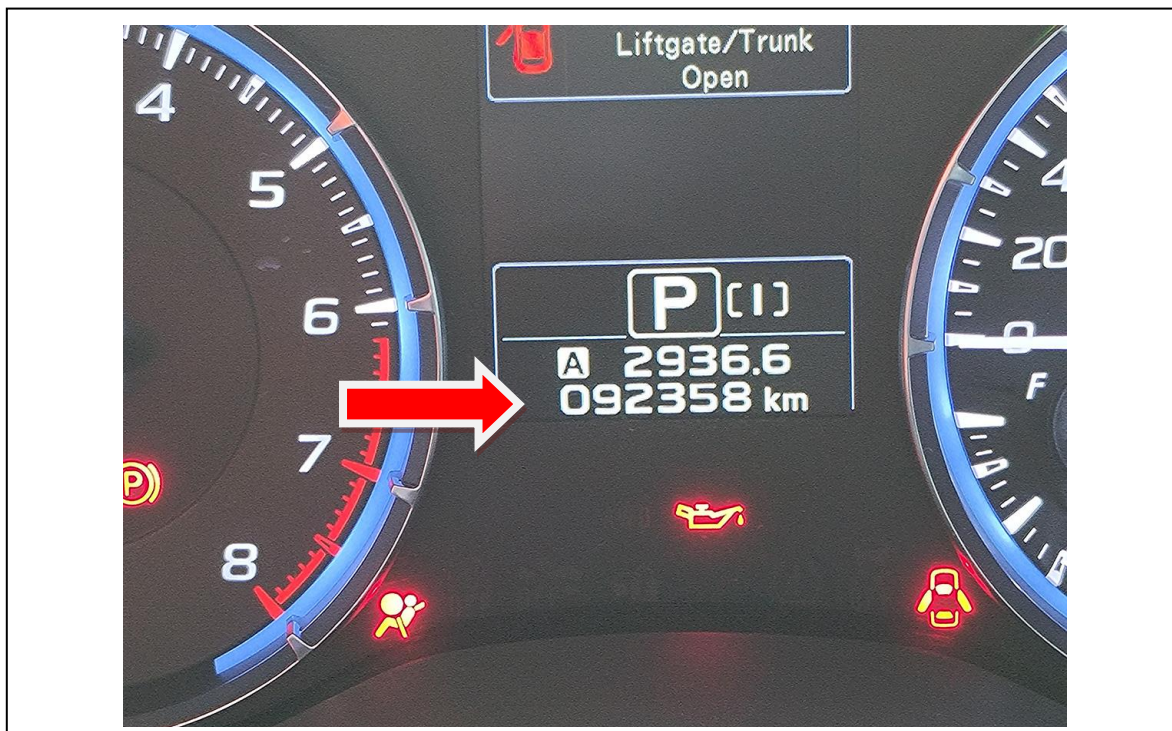
3. 車號 A Q V - 6 9 6 0 查驗當日里程數：92358 KM。

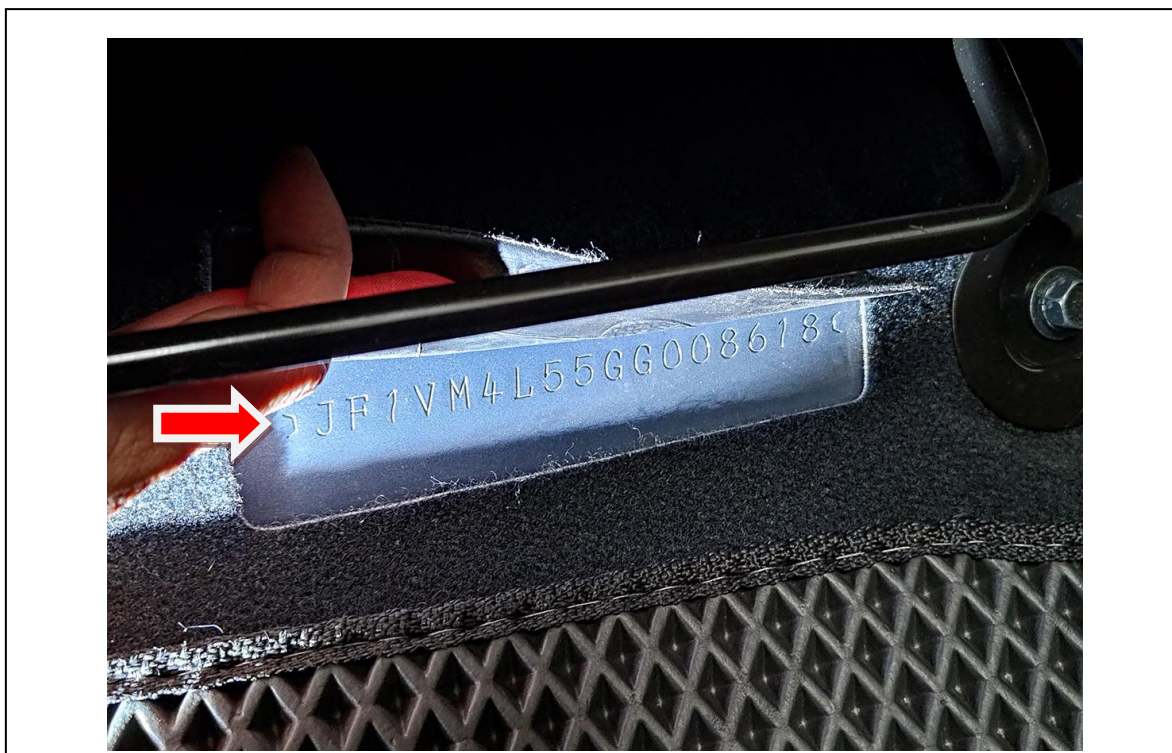
4. 車號 A Q V - 6 9 6 0 車身號碼 J F 1 V M 4 L 5 5 G G 0 0 8 6 1 8 。
