# 查定認證書

### 車輛查定認證說明

認證編號:1120191

## 車輛查定認證報告

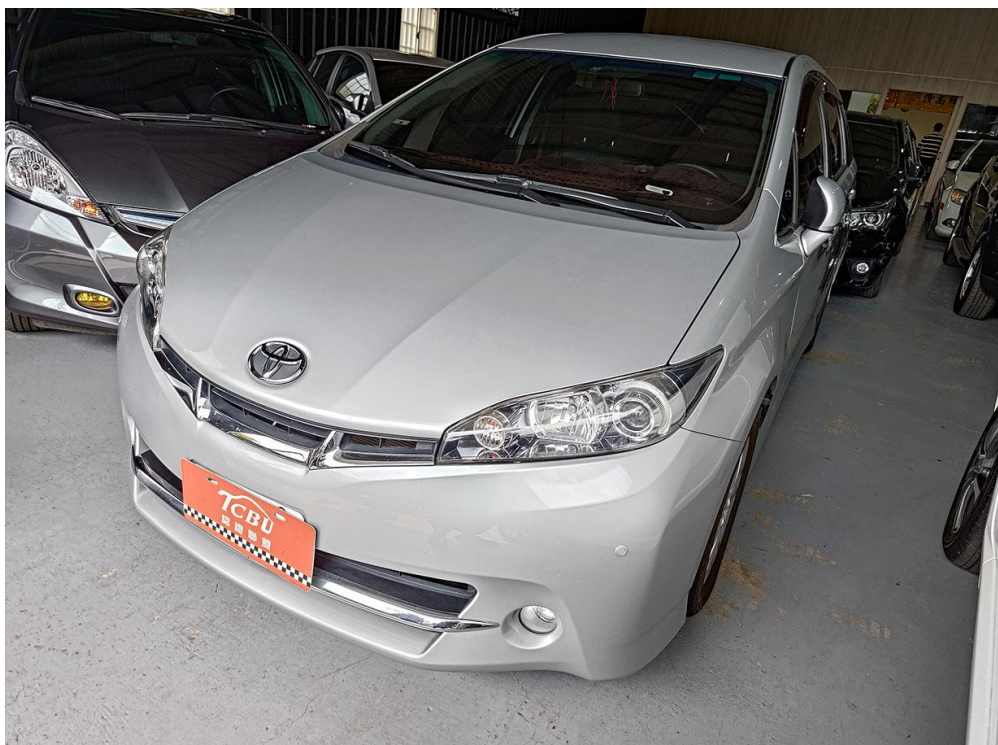
1. 車號 2355-T9 車頭全貌。

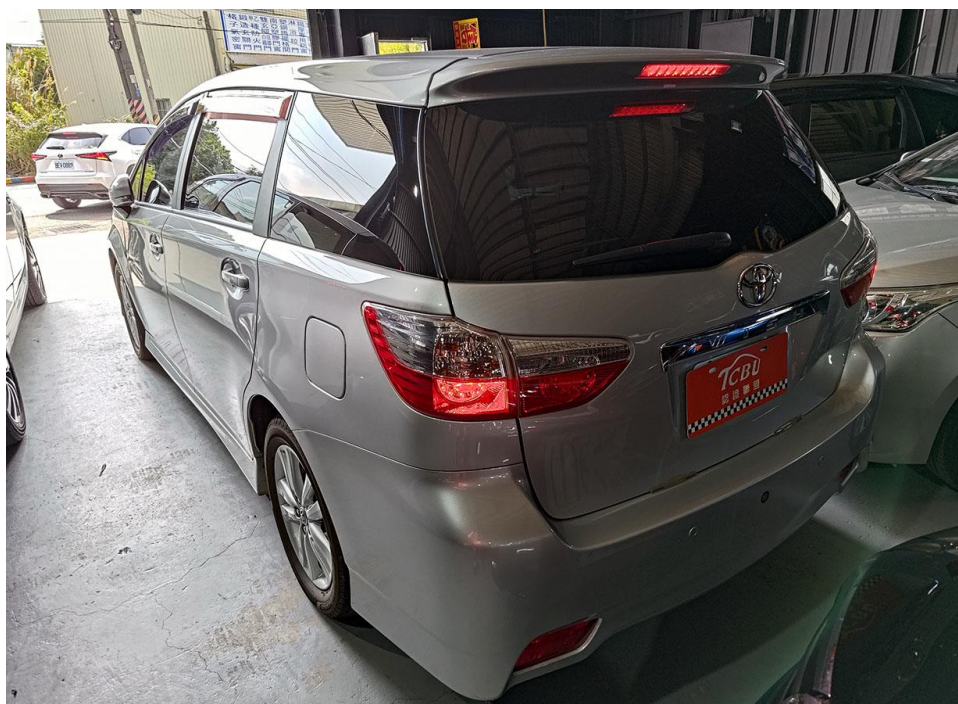
2. 車號 2355-T9 車尾全貌。

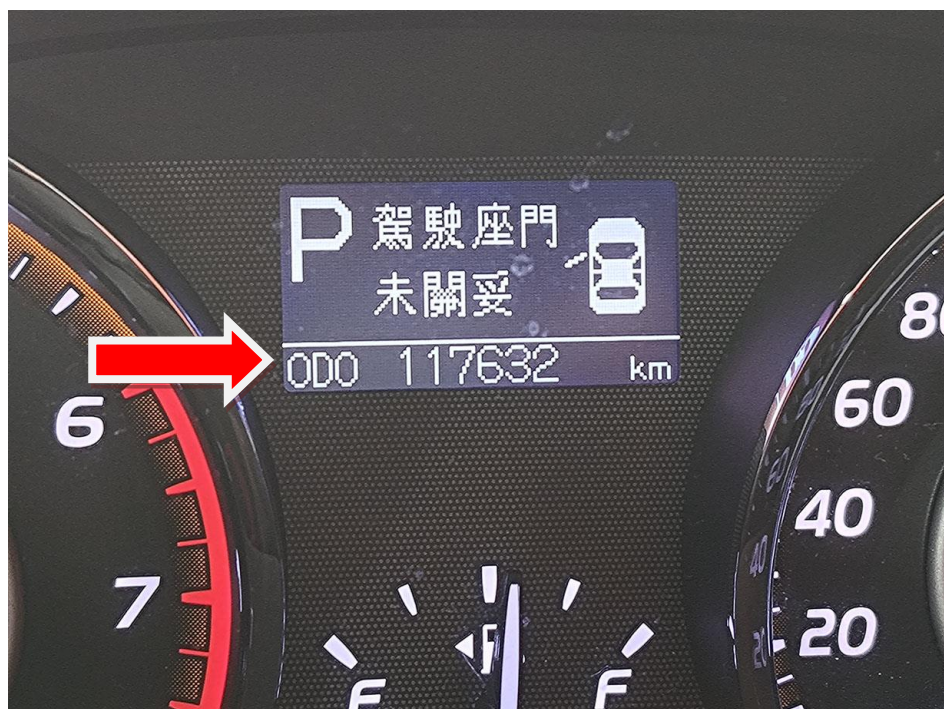
3. 車號 2355-T9 查驗當日里程數：117632 KM。

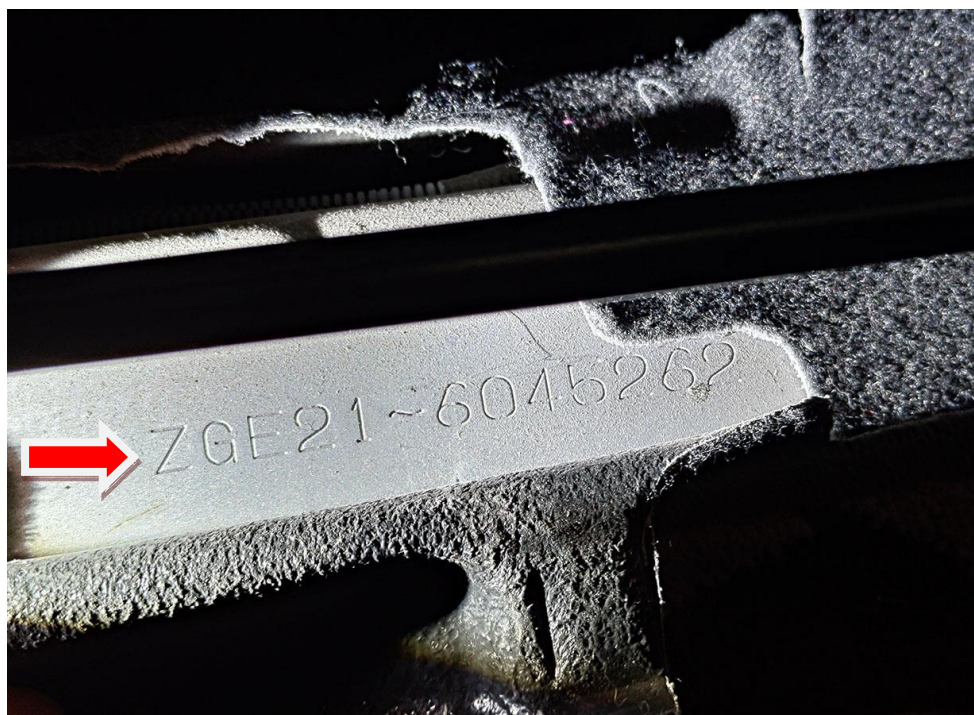
4. 車號 2355-T9 車身號碼 ZGE21~6045262。
